Tilstandsrapport

Enebolig

Olav Myntmesters gate 26 , 2315 HAMAR

Oppdragsnr.: 22651-1039

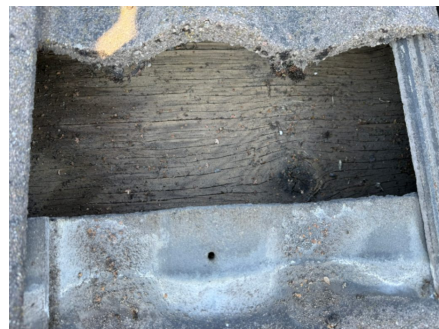
Taktekkingen består av takstein som bærer preg av alder og værslitasje. Det er registrert enkelte knekte takstein og noe mosevekst på takflaten. Undertaket er utført med finerplater uten synlig papp/duk som sekundær tetting. Det ble ikke registrert synlige fuktskader ved befaring, men forholdene medfører redusert sikkerhet mot fuktinntrengning dersom takstein sprekker, forskyves eller vann/snø presses inn under tekkingen.

Knekte takstein bør skiftes, og mose bør fjernes som del av normalt vedlikehold. På grunn av alder og undertaksløsning bør videre vedlikehold og eventuell fremtidig utskifting av takteking påregnes.

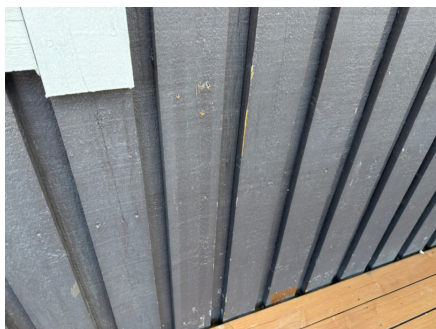
Ytterkledningen er stedvis slitt. Det er registrert manglende dryppkant på enkelte bordavslutninger, og det er ikke etablert tilfredsstillende musesikring bak kledningen. Manglende dryppkant gir økt risiko for fuktoptak i endeved, og manglende musesikring medfører økt risiko for at mus og andre skadedyr kommer inn bak kledningen og videre inn i konstruksjonen.

Ytterkledningen bør overflatebehandles og vedlikeholdes. Bordavslutninger uten tilfredsstillende dryppkant bør utbedres, og det bør etableres egnet musesikring bak kledningen.

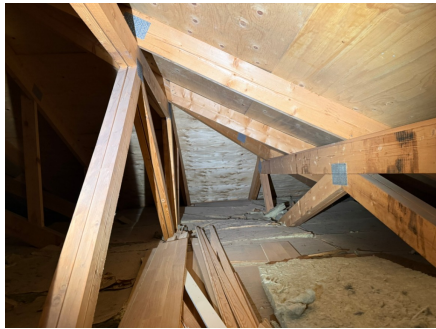
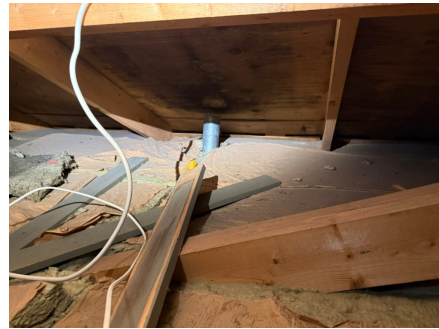
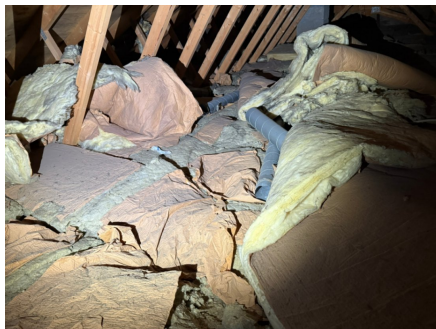
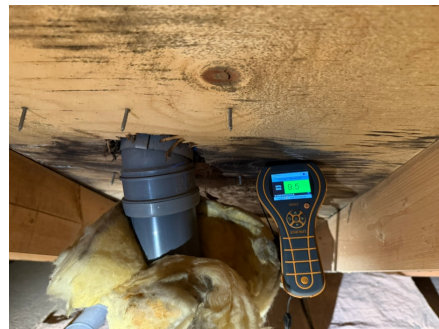
TG 2 Takkonstruksjon/Loft

Det er registrert varierende avstand mellom taksperrene, og det er stedvis målt senteravstand på opptil ca. 1,1 meter. Dette kan medføre at standardiserte byggevarer ikke passer uten tilpasninger, noe som kan være kostnadsdrivende ved fremtidig utbedring eller ombygging. Isolasjonen på loftet ligger ujevnt og er stedvis misfarget, noe som tyder på luftlekkasjer fra underliggende rom. Det er også registrert mangelfull isolering rundt kloakklufting. Undersiden av undertaket er stedvis misfarget av svartesopp eller lignende, men det ble ikke registrert utslag på fuktmåling. Det er registrert en ventilasjonskanal som er avsluttet under undertaket, med misfarging i undertaket ved kanalen. Det er også registrert spor etter gnagere/mus på loftet. Forholdene medfører økt risiko for varmetap, kondens, redusert lufttetthet, fuktbelastning mot undertak og skadedyraktivitet i takkonstruksjonen.

Ventilasjonskanalen bør føres ut av takkonstruksjonen på en fagmessig måte. Isolasjonen bør legges jevnt, og luftlekkasjer fra underliggende rom bør tettes, blant annet rundt kloakklufting. Loftet bør rengjøres for synlige spor etter gnagere, og åpninger der mus kan komme inn bør tettes. Ved fremtidig arbeid på takkonstruksjonen bør varierende sperreavstand tas hensyn til.

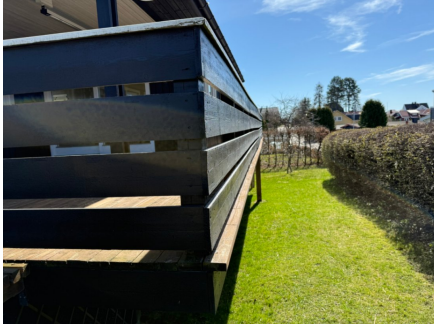
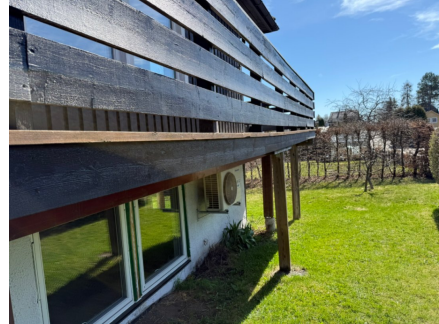
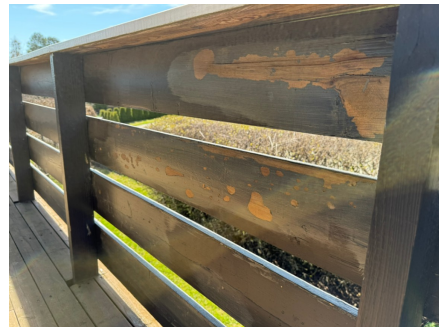
TG 3 Veranda

Det er registrert slitasje på overflater og skjevheter i verandakonstruksjonen. Det er også registrert en provisorisk bæresøyle som ikke har kontakt med bakken, og verandaen svikter ved belastning i området ved denne søylen. Forholdet tyder på mangelfull understøttelse og svekket bæreevne i konstruksjonen. Dette medfører økt risiko for videre skjevutvikling, konstruksjonssvikt og personskaade ved bruk.

- Tiltak:
Understøttelsen av verandaen bør utbedres med varig og fagmessig fundamentert bærekonstruksjon. Skjevheter og svikt bør utbedres før verandaen tas i normal bruk. Slitte overflater bør vedlikeholdes eller skiftes ut etter behov.

Kostnadsestimat: 20 000 - 100 000

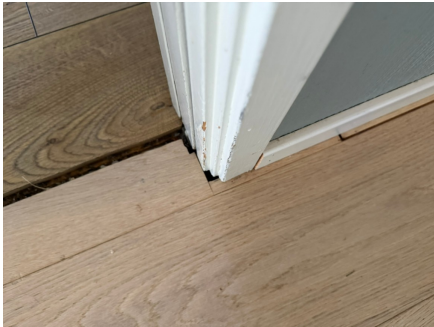
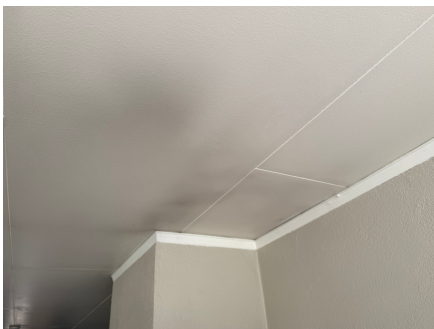
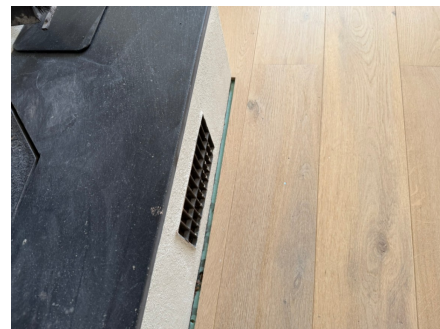
Misfarging/heksesot vurderes å ha sammenheng med sot/støv i luften og bruk av peis. Bomlyd i fliser tyder på mangelfull heft mot underlaget, og knirk/gliper i parkett vurderes som bruks- og aldersrelaterede forhold. Forholdene medfører økt risiko for videre sprekkdannelser i fuger/fliser, ytterligere gliper og redusert helhetsinntrykk på innvendige overflater.

Overflater bør rengjøres og vedlikeholdes. Løse eller skadde fliser bør utbedres ved behov. Parkett med knirk og gliper bør utbedres lokalt der dette har betydning for bruk, og manglende lister bør monteres.

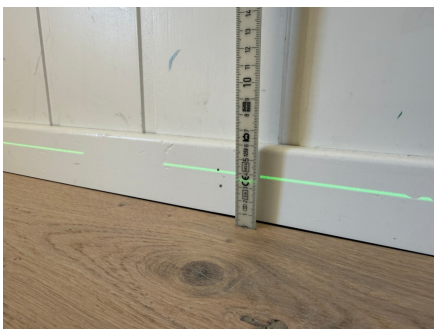
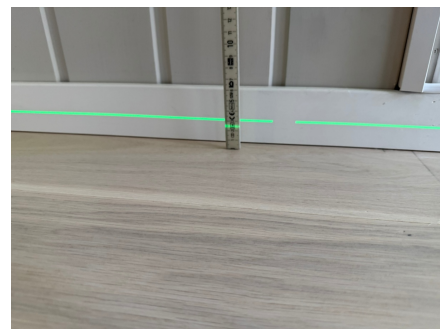
TG.2 Etasjeskille/gulv mot grunn

Det er målt skjevheter i etasjeskiller med lokalt avvik på opptil 17 mm i stue og totalt avvik på opptil 27 mm. I hybel er det målt totalt avvik på opptil 30 mm, og i soverom er det målt totalt avvik på opptil 20 mm. Målingene viser skjevheter utover normale toleranser. Forholdet medfører økt risiko for knirk, gliper i gulv, skjevheter ved møblering og behov for tilpasninger ved legging av nye gulv.

Det er ikke behov for umiddelbare tiltak dersom forholdet fungerer tilfredsstillende ved dagens bruk. Ved fremtidig oppussing eller legging av nye gulv bør det påregnes behov for avretting og lokale tilpasninger.

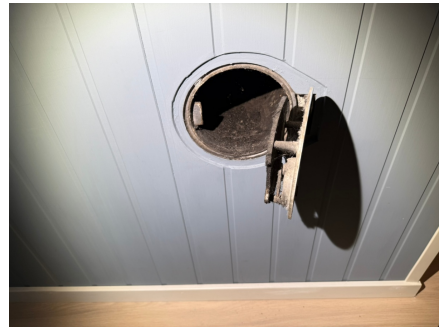
TG.2 Pipe og ildsted

Det mangler ildfast plate på gulvet under sotluke/feieluke på pipe. Ildfast plate på gulvet under og foran ildstedet har også for liten utstrekning, og er målt til mindre enn 30 cm fra ildstedets luke. Forholdene gir ikke tilfredsstillende beskyttelse av brennbart gulv foran lukeåpninger, og medfører økt risiko for svimerker, varmpåvirkning og brannskade.

Det bør monteres ildfast plate på gulvet under sotluke/feieluke. Ildfast plate foran ildstedet bør utvides eller skiftes ut slik at gulvet får tilstrekkelig beskyttelse foran ildstedets luke. Forholdet bør følges opp med feier/brannvesen for avklaring av eventuelle ytterligere tiltak.

Kostnadsestimat: Under 20 000

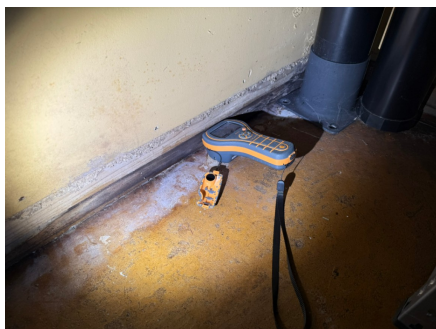
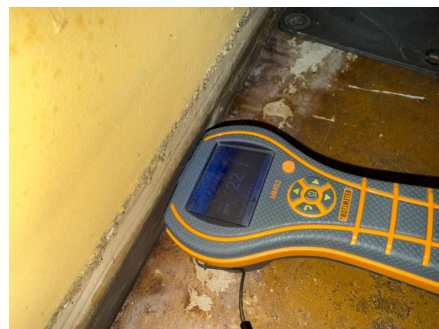
TG 3 Rom Under Terreng

Det er registrert synlige fuktskader i nedre del av vegg i bod under terreng. Det er målt fuktinnhold på 22 vektprosent i multimur. Multimur i rom under terreng er en fuktutsatt konstruksjon, der treverk og øvrige organiske materialer står nær eller i kontakt med mur/betong. Når slike konstruksjoner fuktbelastes over tid, medfører dette økt risiko for råteskader, muggvekst, lukt og skjulte skader i vegg.

Fuktskadede materialer bør fjernes, og årsaken til fuktpåvirkningen bør utbedres før ny oppbygging. Ved ny oppbygging bør veggen utføres med løsninger som er egnet for rom under terreng og som reduserer risikoen for fuktskader. Rommet bør ikke bygges inn på nytt før konstruksjonen er tilstrekkelig uttørket.

Kostnadsestimat: 20 000 - 100 000

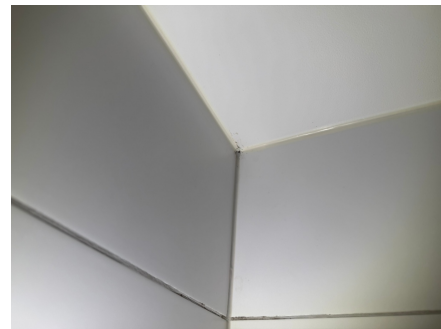
🚩 TG 2 Overflater vegger og himling

Det er registrert svertesopp i fuger og riss i fuger i dusjsonen. Forholdet vurderes å ha sammenheng med fuktbelastning, bruk og mangelfull uttørking av fuger over tid. Riss i fuger kan også være en indikasjon på bevegelse i underlaget, blant annet som følge av fuktpåkjenning bak overflatene. Forholdet medfører økt risiko for videre oppsprekking, misfarging og fuktpåkjenning på bakenforliggende konstruksjoner.

Områder med svertesopp bør rengjøres med egnet middel, og god ventilasjon og uttørking etter dusjing bør ivaretas. Fuger med riss bør holdes under nøye ettersyn. Dersom rissene øker i omfang, bør det gjennomføres mer inngående undersøkelser for å avklare om det foreligger fuktskader eller bevegelse i underlaget.

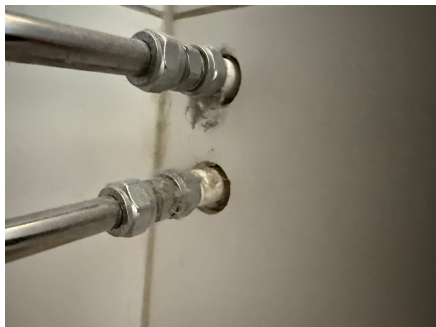
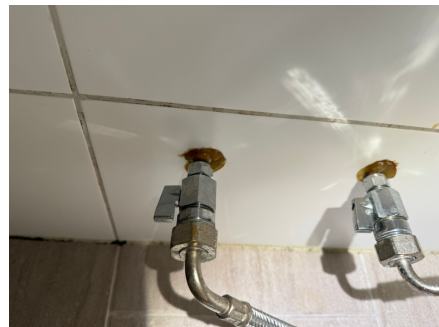
Mer enn halvparten av forventet brukstid er passert på membranløsningen. Det er registrert mangelfull/feil utførelse rundt rørgjennomføringer i våtsone, og det er ikke mulig å kontrollere overgang mellom sluk og membran i dusjsonen på grunn av sluktypen. Forholdene gir redusert sikkerhet for tetthet rundt gjennomføringer og sluk, og medfører økt risiko for fuktinntrenging i bakenforliggende konstruksjoner. Alder på membranløsningen gir i tillegg økt usikkerhet om videre restlevetid.

Rørgjennomføringer i våtsone bør utbedres slik at tett utførelse sikres. På grunn av alder på membranløsningen og usikkerhet rundt overgang mellom sluk og membran, bør det påregnes behov for oppgradering av tettesjiktet ved videre bruk av våtrommet. Inntil utbedring eller oppgradering er utført, bør vannbelastningen på dusjsonen begrenses, for eksempel ved bruk av dusjkabinett.

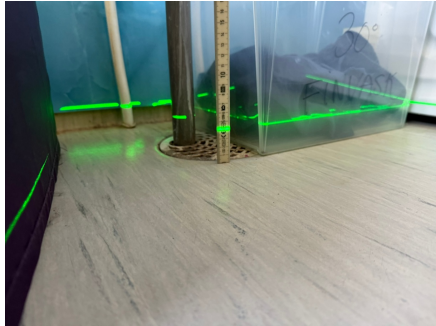
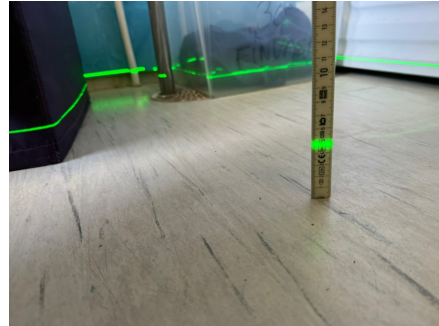
Det er registrert stedvis motfall fra sluk på vaskerommet. Oppbrett ved dører reduserer risikoen for at vann renner ut i tilstøtende rom, men vann vil bli stående på gulvet ved eventuell lekkasje eller vannsøl. Gulvbelegget er fra 1986, og alder tilsier at forventet brukstid er passert. Forholdene medfører økt risiko for vannansamling på gulv, fuktbelastning på gulvbelegg og usikkerhet rundt videre tetthet.

Det bør påregnes oppgradering av vaskerommet på grunn av alder og mangelfulle fallforhold. Ved oppgradering bør gulvet etableres med tilfredsstillende fall til sluk og nytt tettesjikt. Frem til oppgradering bør gulvet holdes under jevnlig ettersyn, og vannsøl bør tørkes opp fortløpende.

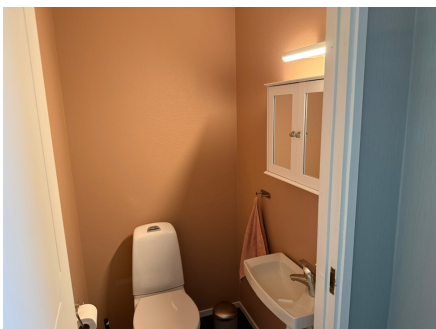
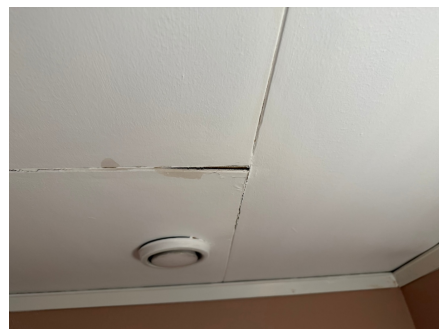
Det er registrert fuktskjolder/skade i takplate på toalettrom. Det ble ikke registrert forhøyede fuktverdier ved overflatesøk på befaringsdagen. Forholdet vurderes derfor som en eldre fuktskade uten tegn til aktiv fuktpåvirkning ved kontrolltidspunktet. Skaden medfører redusert overflatetilstand og økt usikkerhet rundt tidligere fuktbelastning i konstruksjonen.

Skadet takplate bør skiftes eller utbedres som del av overflatevedlikehold. Dersom det oppstår nye misfarginger, lukt eller tegn til fukt, bør årsaken avklares før ny overflate etableres.

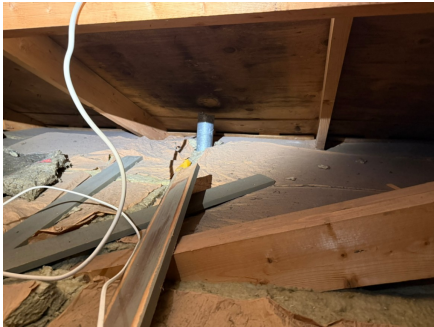
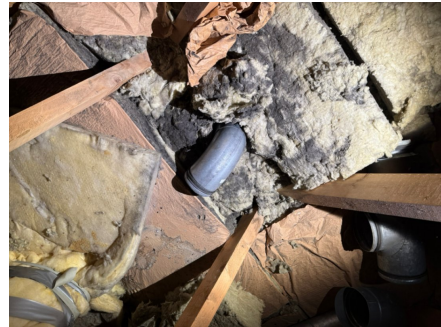
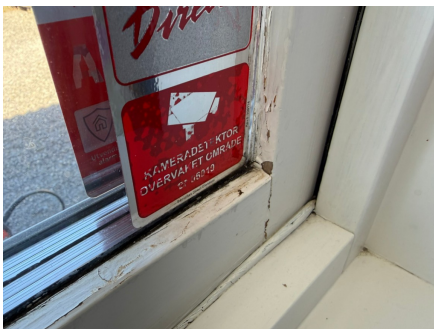
Det vises til punkt 4 i selgers egenerklæring, hvor det er opplyst om tidligere kondens-/lekkasjeproblematikk fra ventilasjonsanlegg på kaldtloft. Ved befaring ble det registrert frakoblede ventilasjonskanaler på kaldtloft. Det er montert avtrekksvifter på våtrom, og det er ikke registrert avvik ved disse. Det er også registrert symptomer på kondens i form av krakelert maling i nedre del av vinduskarm på enkelte vinduer. Frakoblede kanaler, tidligere kondensproblematikk og registrerte kondenssymptomer gir usikkerhet rundt den samlede ventilasjonen i boligen, og medfører økt risiko for kondens, fuktbelastning og redusert luftutskifting i enkelte rom.

Frakoblede ventilasjonskanaler på kaldtloft bør fjernes eller avsluttes på en ryddig måte. Den samlede ventilasjonsløsningen bør gjennomgås, slik at det sikres tilfredsstillende luftutskifting i boligen. Kanaler som føres gjennom kaldt loft bør isoleres tilstrekkelig for å redusere risikoen for kondens.

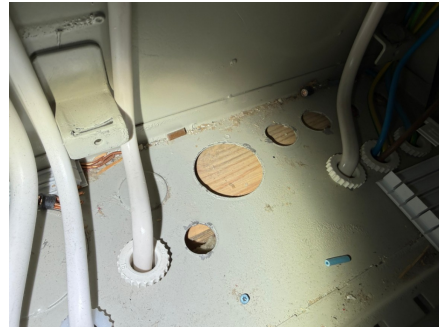
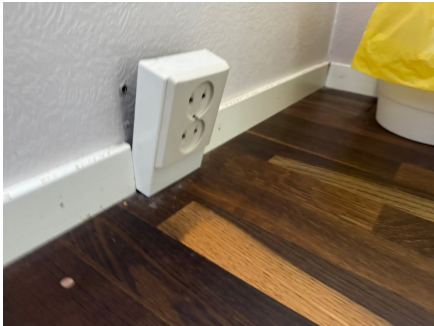
Ja Det er kun fremlagt dokumentasjon på deler av arbeider utført på det elektriske anlegget etter 1999. Det er i tillegg registrert åpninger i sikringsskap og en løs stikkontakt. Forholdene gir redusert dokumenterbarhet for utførte arbeider og usikkerhet rundt sikkerheten i anlegget. Åpninger i sikringsskap medfører økt risiko for berøring av spenningsførende deler. Det bør gjennomføres utvidet el-kontroll av registrert elektroinstallatør. Kontrollen bør omfatte sikringsskap, dokumentasjon og øvrige deler av anlegget, slik at eventuelle feil og mangler avdekkes og utbedres.
