Olav Myntmesters gate 26, 2315 HAMAR

**STORHAMAR**

# Tilstandsrapport

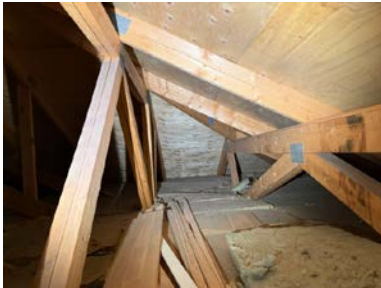
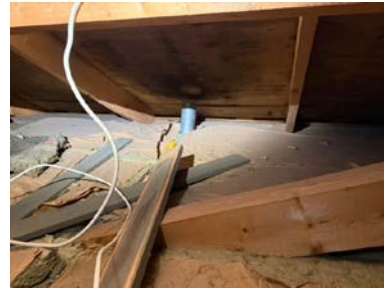
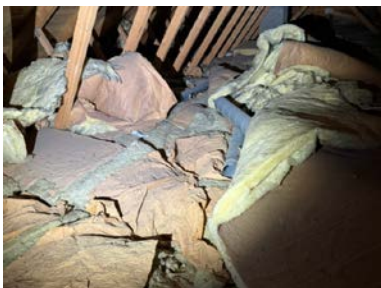
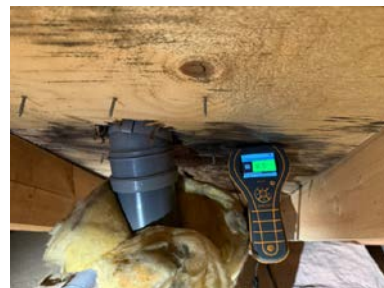
- Takkonstruksjon/Loft: Det er registrert varierende avstand mellom taksperrene, og det er stedvis målt senteravstand på opptil ca. 1,1 meter. Dette kan medføre at standardiserte byggevarer ikke passer uten tilpasninger, noe som kan være kostnadsdrivende ved fremtidig utbedring eller ombygging. Isolasjonen på loftet ligger ujevnt og er stedvis misfarget, noe som tyder på luftlekkasjer fra underliggende rom. Det er også registrert mangelfull isolering rundt kloakklufting. Undersiden av undertaket er stedvis misfarget av svertesopp eller lignende, men det ble ikke registrert utslag på fuktmåling. Det er registrert en ventilasjonskanal som er avsluttet under undertaket, med misfarging i undertaket ved kanalen. Det er også registrert spor etter gnagere/mus på loftet. Forholdene medfører økt risiko for varmetap, kondens, redusert lufttetthet, fuktbelastning mot undertak og skadedyraktivitet i takkonstruksjonen.

- Ventilasjon: Det vises til punkt 4 i selgers egenerklæring, hvor det er opplyst om tidligere kondens-/lekkasjeproblematikk fra ventilasjonsanlegg på kaldtloft. Ved befaring ble det registrert frakoblede ventilasjonskanaler på kaldtloft. Det er montert avtrekksvifter på våtrom, og det er ikke registrert avvik ved disse. Det er også registrert symptomer på kondens i form av krakelert maling i nedre del av vinduskarm på enkelte vinduer. Frakoblede kanaler, tidligere kondensproblematikk og registrerte kondenssymptomer gir usikkerhet rundt den samlede ventilasjonen i boligen, og medfører økt risiko for kondens, fuktbelastning og redusert luftutskifting i enkelte rom.

Ventilasjonskanalen bør føres ut av takkonstruksjonen på en fagmessig måte. Isolasjonen bør legges jevnt, og luftlekkasjer fra underliggende rom bør tettes, blant annet rundt kloakkfluting. Loftet bør rengjøres for synlige spor etter gnagere, og åpninger der mus kan komme inn bør tettes. Ved fremtidig arbeid på takkonstruksjonen bør varierende sperreavstand tas hensyn til.

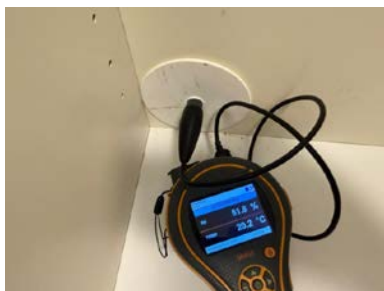
Det er foretatt hulltaking med 73 mm hullbor i nedre del av vegg fra tilstøtende entré. Undersøkelsen viser ingen tegn til skader eller fukt i konstruksjonen. Det er gjennomført fuktmåling i konstruksjonen. Relativ fuktighet ble målt til 51,8 prosent, ved 20,2 celsius.

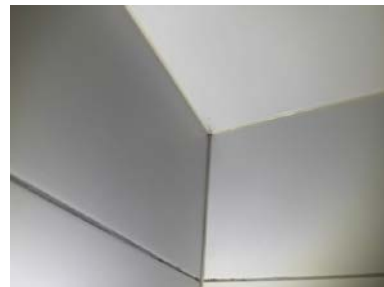
- Overflater vegger og himling på bad 1. etasje: Det er registrert svertesopp i fuger og riss i fuger i dusjsjonen. Forholdet vurderes å ha sammenheng med fuktbelastning, bruk og mangelfull uttørking av fuger over tid. Riss i fuger kan også være en indikasjon på bevegelse i underlaget, blant annet som følge av fuktpåkjenning bak overflatene. Forholdet medfører økt risiko for videre oppsprekking, misfarging og fuktpåkjenning på bakenforliggende konstruksjoner.

Områder med svertesopp bør rengjøres med egnet middel, og god ventilasjon og uttørking etter dusjing bør ivaretas. Fuger med riss bør holdes under nøye ettersyn. Dersom rissene øker i omfang, bør det gjennomføres mer inngående undersøkelser for å avklare om det foreligger fuktskader eller bevegelse i underlaget.

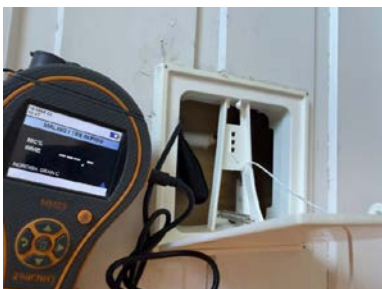
Det er gjennomført fuktmåling i konstruksjonen ved å benytte eksisterende hull/åpning i konstruksjonen i tilstøtende trappeløp. Undersøkelsen viser ingen tegn til skader eller fukt i konstruksjonen. Piggmåling: under 6 vektprosent.

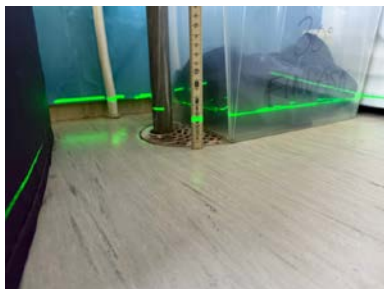
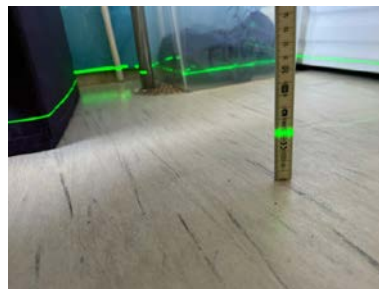
- Overflater gulv på vaskerom: Det er registrert stedvis motfall fra sluk på vaskerommet. Oppbrett ved dører reduserer risikoen for at vann renner ut i tilstøtende rom, men vann vil bli stående på gulvet ved eventuell lekkasje eller vannsøl. Gulvbelegget er fra 1986, og alder tilsier at forventet brukstid er passert. Forholdene medfører økt risiko for vannansamling på gulv, fuktbelastning på gulvbelegg og usikkerhet rundt videre tetthet.

Det bør påregnes oppgradering av vaskerommet på grunn av alder og mangelfulle fallforhold. Ved oppgradering bør gulvet etableres med tilfredsstillende fall til sluk og nytt tettesjikt. Frem til oppgradering bør gulvet holdes under jevnlig ettersyn, og vannsøl bør tørkes opp fortløpende.

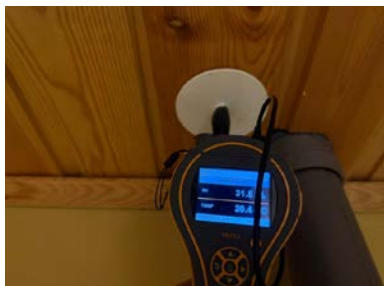
Det er foretatt hulltaking med 73 mm hullbor i himling fra underliggende bod. Det er gjennomført fuktmåling i konstruksjonen. Undersøkelsen viser ingen tegn til skader eller fukt i konstruksjonen. Relativ fuktighet ble målt til 31,5 prosent, ved 20,4 celsius.

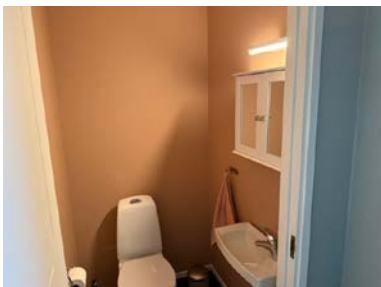
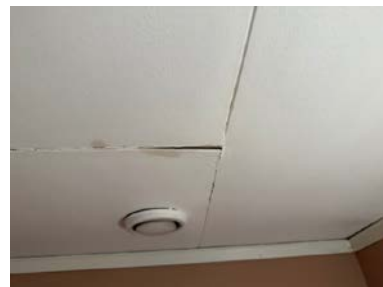
- Overflater og konstruksjon på toalettrom: Det er registrert fuktskjolder/skade i takplate på toalettrom. Det ble ikke registrert forhøyede fuktverdier ved overflatesøk på befaringdagen. Forholdet vurderes derfor som en eldre fuktskade uten tegn til aktiv fuktpåvirkning ved kontrolltidspunktet. Skaden medfører redusert overflatetilstand og økt usikkerhet rundt tidligere fuktbelastning i konstruksjonen.

Skadet takplate bør skiftes eller utbedres som del av overflatevedlikehold. Dersom det oppstår nye misfarginger, lukt eller tegn til fukt, bør årsaken avklares før ny overflate etableres.

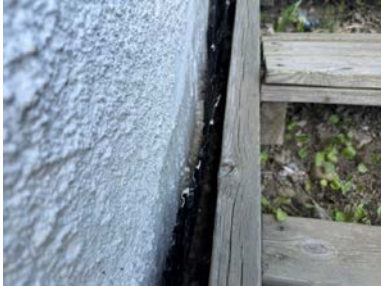
- Fuktsikring og drenering: Det vises til punkt 9 i selgers egenerklæring, hvor det er opplyst at grunnmurspapp har seget ned sammen med fyllmasser på deler av grunnmuren, at det er lagt overlappende papp på utsatte steder, og at det ikke er utført ny drenering. Det er også registrert manglende topplast på grunnmursplast. Mer enn halvparten av forventet levetid er passert på dreneringen. Det vises i tillegg til avvik under rom under terreng, hvor det er registrert fukt i vegg. Forholdene gir redusert sikkerhet for at drenering og utvendig fuktsikring fungerer tilfredsstillende, og medfører økt risiko for videre fuktbelastning mot grunnmur og rom under terreng.

Det bør påregnes behov for oppgradering av drenering og utvendig fuktsikring. Ved tiltak bør grunnmursplast/fuktsikring, topplister, drenerende masser og drensledning fornyes der dette er nødvendig for å redusere fuktbelastningen mot grunnmur og rom under terreng.
