# Storgata 55 B 4307 SANDNES

## Tilstandsrapport Eierskifte

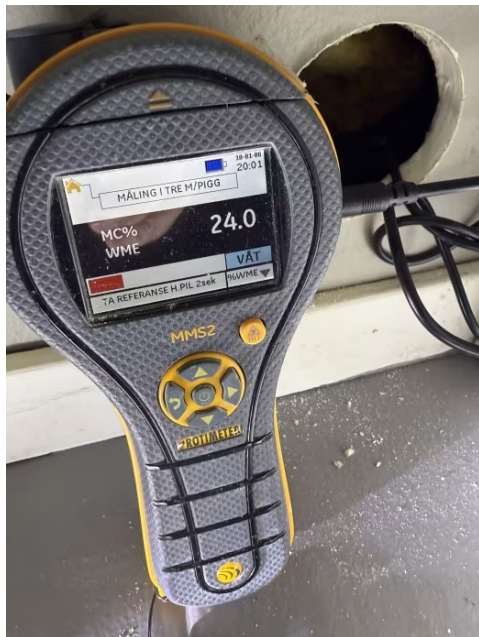
Fukt-søk i stue.

Fukt-målinger viser et fukt-innhold opp i mot faren for en skade-utvikling i form av sopp-/råteskader. Stue er ventilert med klaff-ventil på yttervegg og var en godkjent løsning på oppføringstidspunktet.

Ref. Direktoratet for byggkvalitet: Ved nybygg i konstruksjoner med lav uttørkings-evne (for eksempel konstruksjoner mot terreng) må fukt-innholdet i trevirket være lavere enn 15 vektprosent fukt før innbygging. For å unngå soppangrep på trevirke, må trevirke inneholde mindre enn 20 vektprosent fukt.

Det påviste fukt-nivå gir grunn til å overvåke konstruksjonen for å se utvikling over tid, og eventuelt foreta tiltak for å unngå fuktskader. Det tas forbehold om skjulte feil og mangler.

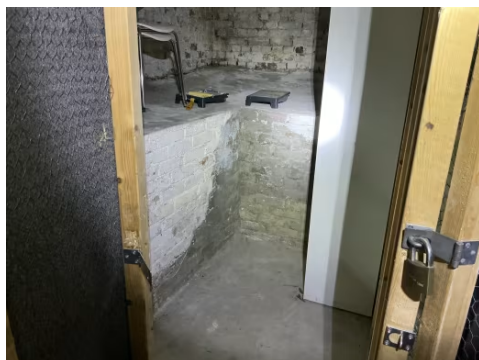
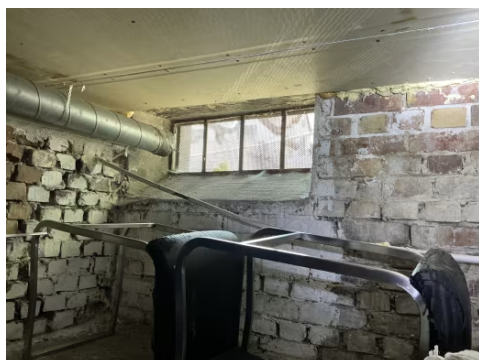
Bod er luftet med gitter i vindu.

Bod i kjeller: Det registreres mineral-utslag (salt/kalkutslag) i overflater, som indikerer at det er en fuktgjennomgang i grunnmur. Dette er ikke uvanlig for for boligen fra denne tidsperioden da kjellergulv og fundamenter ligger etablert uten spesiell fuksikring mot grunnmasser. Kjelleren egner seg ikke for innredning med organiske materialer, og bør kun benyttes med fritt eksponerte murflater, for å ivareta best mulig vilkår for uttørring.

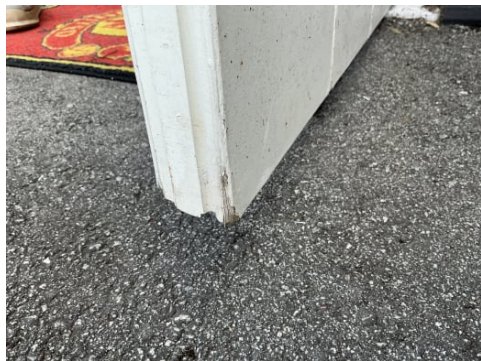
### 6.2 Vinduer og dører

Det gjøres oppmerksom på at punkterte vindusglass tidvis kan være svært vanskelig å avdekke. Noe svelling på inngangsdør TG 2. Det er liten avstand mellom terskel og bakke ved inngang. Noe svelling på karm i vindu. Antatt etter lufting. Karm er overmalt.

Vinduer og dører har nådd over halvparten av forventet funksjonstid- Det vil være større risiko for punktering av glass og større behov for vedlikehold i tiden som kommer. Vinduer har en forventet tid for utskifting på 20 - 40 år. Tredører/aluminiumsdører har en forventet tid for utskifting på. Kort/middels/lang - 20/30/40 år. Normaltid for justering av vindu og dører 2 - 8 år.

Normalt utvendig vedlikehold/maling av inngangsdør må påregnes.

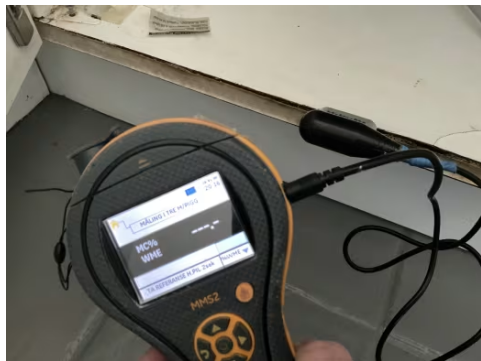
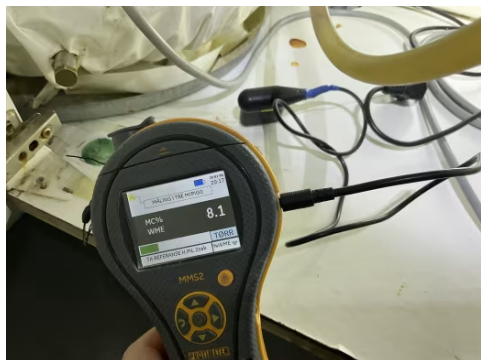
## 6.4 Kjøkken

TG 2 på grunn av svelling i seksjon under vask.

Bytte av seksjon under vask må påregnes.

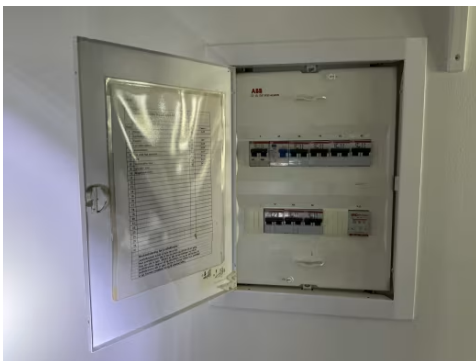
## 6.8 Elektrisk

Samsvarserklæring for elektrisk anlegg foreligger ikke TG 2.

Med bakgrunn i de registrerte avvik bør det gjennomføres en utvidet el-kontroll av en kvalifisert elektrofaglig person.

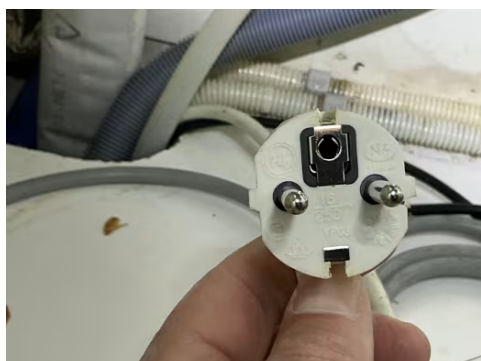
## 6.9 Varmtvannsbereder

Bereder er plassert i tørt rom, overtrykk-ventil er tilkoblet avløp.

Bereder er over 20 år gammel.

En utskifting av bereder som følge av oppnådd alder/over 20 år, er påregnelig i tiden som kommer. Varmtvannsberedere med effekt på 1500 W eller mer må være fast tilkoblet det elektriske anlegget. Det er ikke lenger tillatt å koble disse til vanlig stikkontakt. For beredere installert før 2010 og tilkoblet gjennom stikkontakt, er det ikke pålagt å bygge om anlegget, men det anbefales å gå over til fast tilkobling.

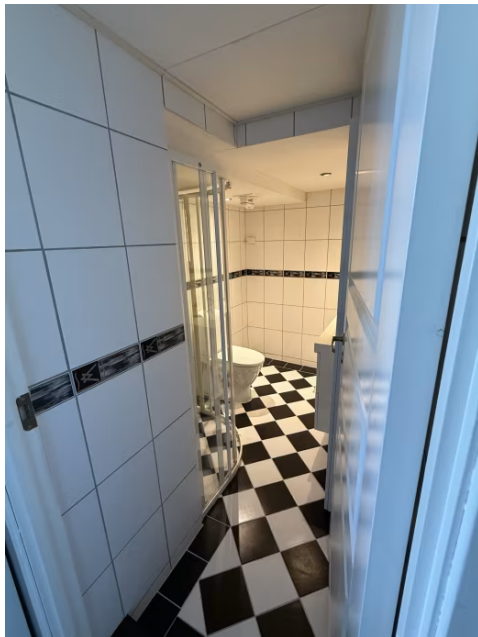
## 6.11 Våtrom: Bad/vaskerom

Registrert fall til sluk tilfredsstillende ikke anbefalte løsninger, men vurderes å være tilstrekkelig da vann ledes til sluk. Etter dusjing kan det bli liggende igjen noe vann på gulv. Ved annet lekkasjevann vil det bli liggende igjen noe vann på gulv. Opp-kant ved dør er høyere enn dusj-skinne til dusj-vegg. Det registreres "bom" i noen gulvflis (mangelfull heft mot underlag).

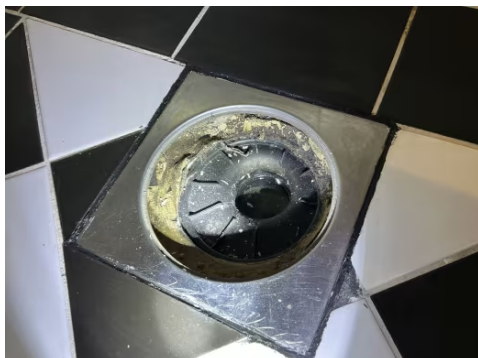
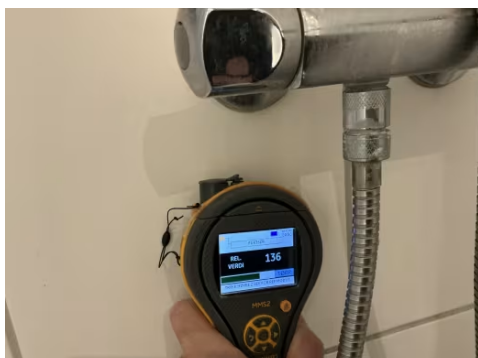
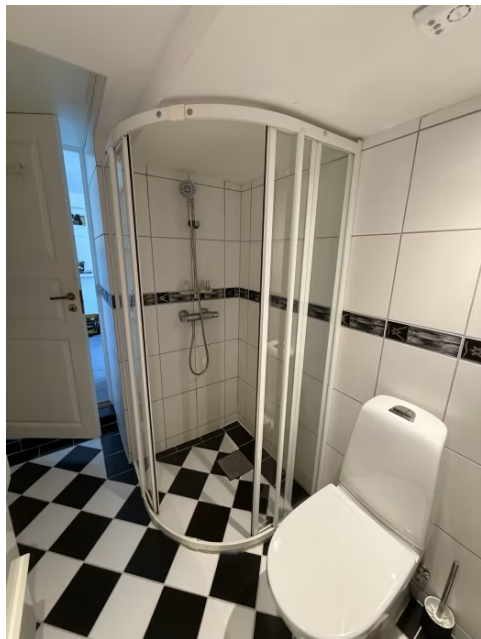
Membran er ikke tilsluttet sluk med klem-ring. Det er synlig smøre-membran over klemring. Når membranen ikke er korrekt festet, kan vann trenge inn mellom membranen og sluket.

TG 2 membran på grunn av utførelse og alder.

Det anbefales regelmessig rengjøring av sluk for å forhindre at vannstand stiger opp til klemring. Dersom vannstand overstiger klemring kan vann ledes under klemring med risiko for lekkasje.
