Tilstandsrapport

Enebolig

Bjørn Evjes gate 27, 3681 NOTODDEN

Befaringsdato: 18.09.2024

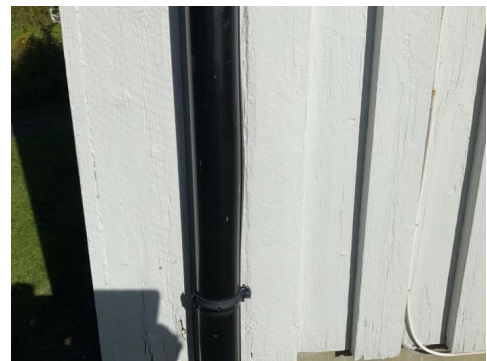
- Det er avvik:
frostsprenning Det er frostsprenning på enkelte nedløpsrør.

Nedløpsrør med frostsprenning.

- Tiltak:
Nedløpsrør med frostsprenning må skiftes.
Dette for å unngå at de blir råte i kledning i forbindelse med nedløpsrør.

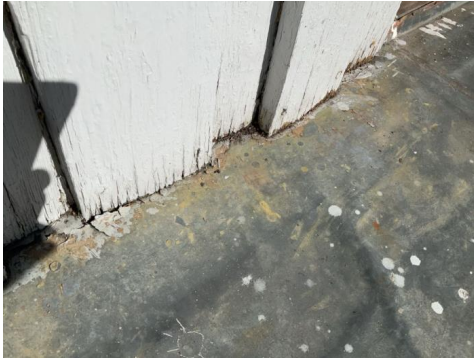
- Lokal utbedring må utføres.
Maling flasser enkelte steder. Enkelte steder er kledning hver slitt og det er sprekkdannelse.
Det bør lages minimum 8mm spalte mellom kledning og beslag, slik at nedre kant av kledning kan tørk.

Sprekker og begynnende råter i kledning med mot gulv på veranda i 2. etasje.

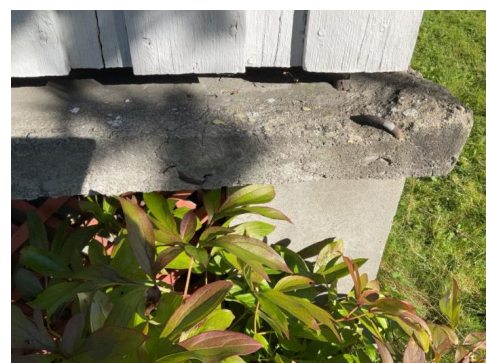
Synlig armeringsjern.

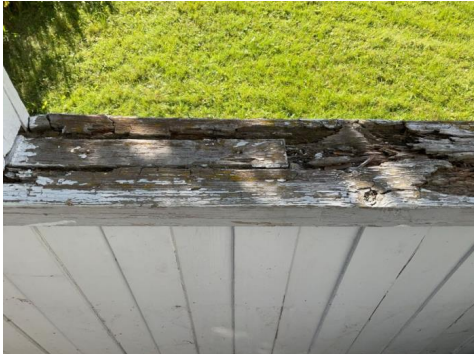
Råte i topprekke på veranda i 1. etasje.

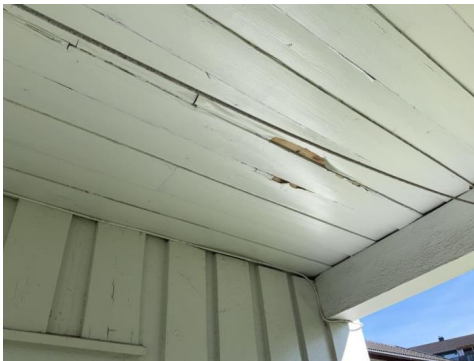
Maling flasser på grunn av utett blikk i 2. etasje.

Blikk på veranda må skiftes.

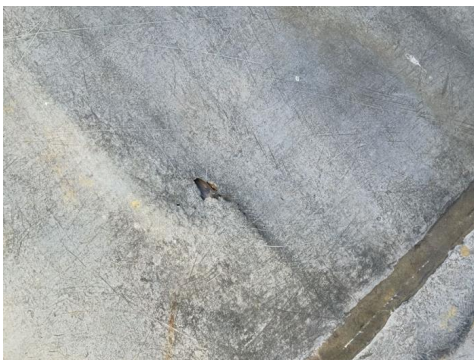
Hull i blikk på dekke i 2. etasje.

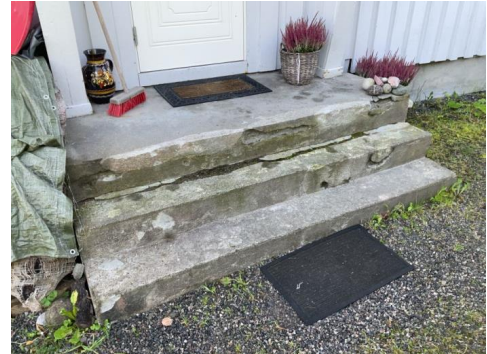
Det er en del sprekker og løs/manglende betong på trapp til inngangsparti.

Slitt trapp ved inngangsparti.

Trapp ved inngangsparti har behov for oppgradering.
Kostnadsestimat er kun for manglende rekkverk.

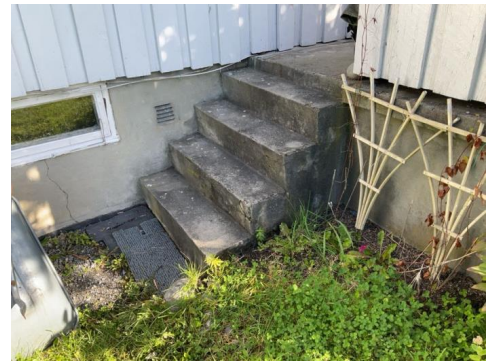
Manglende rekkverk på trapp til veranda i 1. etasje.

- Rekkverk må monteres for å lukke avviket.

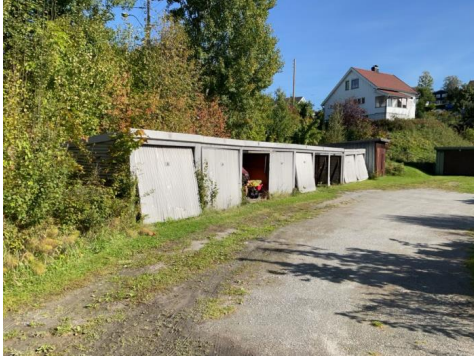
Garasjer i felles rekkeanlegg.

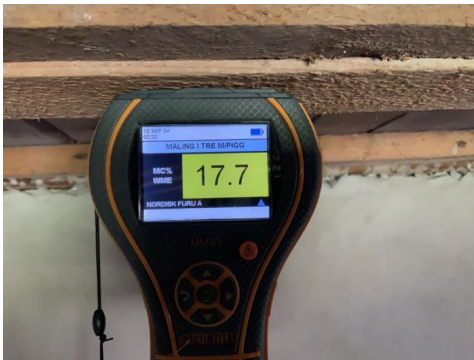
Gulvet er av betong. Veggene har betong/mur. Hulltaking er ikke foretatt da det ikke er fysisk mulig pga tiliggende konstruksjoner. I bjelker ble det målt 17,7 vektprosent fukt med hammerelektrode. Dette er å regne som fuktig.

Ved så høy fuktighet er det fare for treødeleggende sopper, muggdannelse, stripete borebille og råteborebille.

Fuktmåling i bjelker i kjelleren.

Det bør monteres en avfukter i kjelleren. Dette reduserer den relative fuktigheten og reduserer faren for råte.

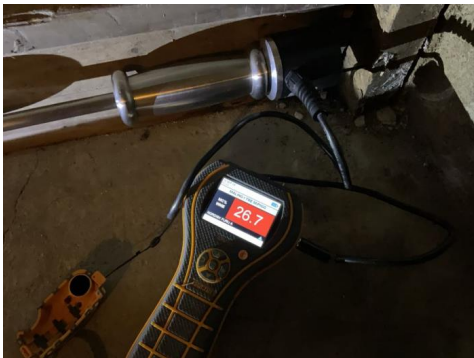
I trappevang ble det målt 26,7 vektprosent fukt med hammerelektrode. Dette er å regne som meget fuktig. På befaringstidspunkt ble det målt 82,3% relativ fuktighet ved 15,7°. Dette gir et duggpunkt på 12,8°. Dette er å regne som fuktig.

Fuktmåling i trappevange.

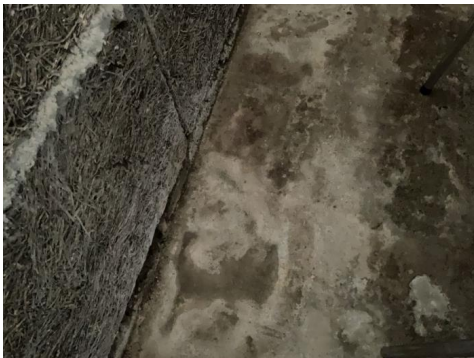
- Det er påvist indikasjoner på noe fuktgjennomtrenging i kjellergulv.
- Det er påvist indikasjoner på noe fuktgjennomtrenging inn i kjellermur.

Fukt i gulv og vegg i kjeller.

- Det påviste fuktnivå gir grunn til å overvåke konstruksjonen jevnlig for å se utvikling over tid, og eventuelt foreta tiltak for å unngå fuktskader.

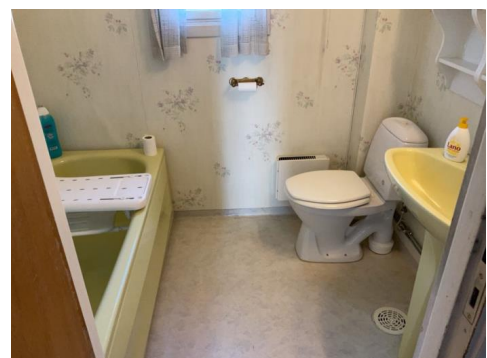
Det er bestemt i ny forskrift at alle våtrom bygget før 1997 skal ha en tilstandsgrad 3 på grunn av forventet levetid er overskredet og stor fare for avvik og skader.

Bad 2. etasje.

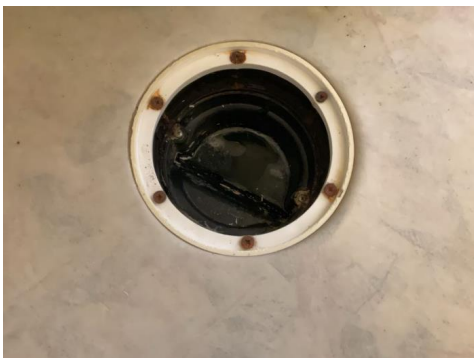
Det er plastsluk og synlig vinylbelegg som tettesjikt.

Sluk i plast.

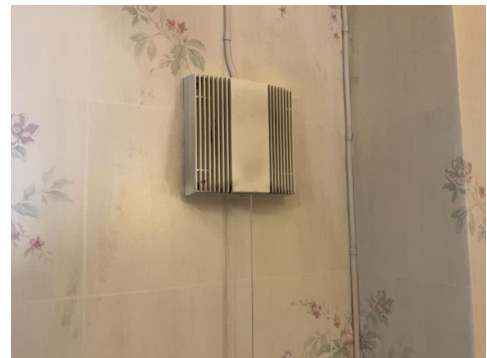
Vifte på veggen.

Vifte må skiftes, dersom den ikke er fuktstyrt.

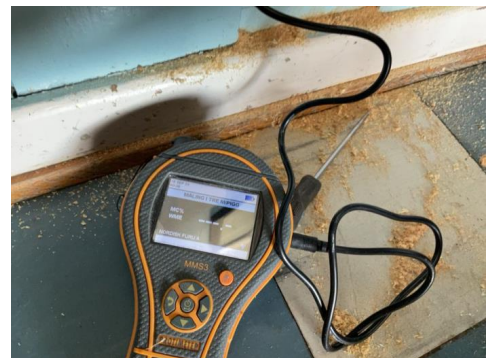
Hulltaking er foretatt uten å påvise unormale forhold. Fuktkvotemåling (vekt%) i konstruksjonen ble målt til under 6% - ingen utslag. Hulltaking er foretatt i gang mot badekar.

Fuktmåling i konstruksjonen.

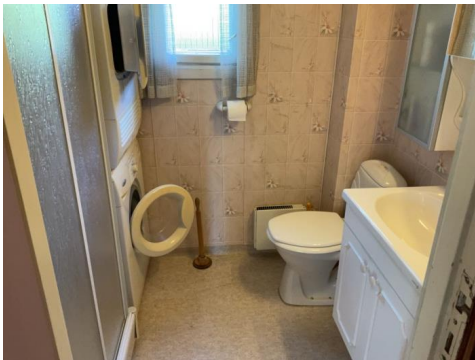
Det er bestemt i ny forskrift at alle våtrom bygget før 1997 skal ha en tilstandsgrad 3 på grunn av forventet levetid er overskredet og stor fare for avvik og skader.

Bad/vaskerom 1. etasje.

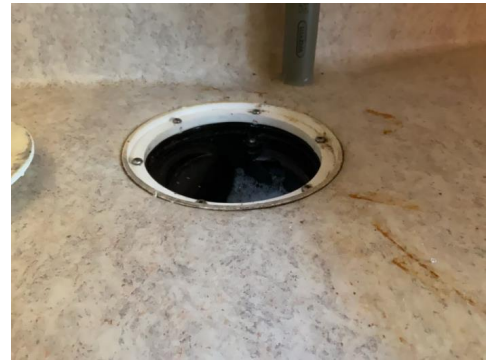
Det mangler vanntett oppkant på avløp fra vask. Dette er kun tettet med Silicon.

Det må jevnlig sjekkes og Silicon er tett.

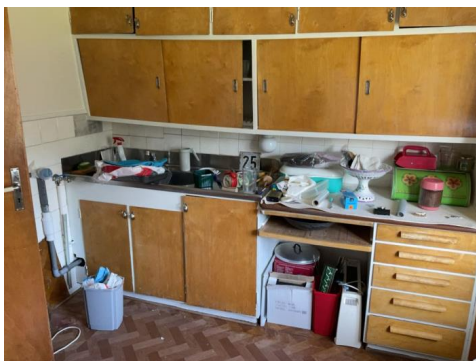
Kjøkken 2. etasje.

- Kjøkkeninnredningen må skiftes.

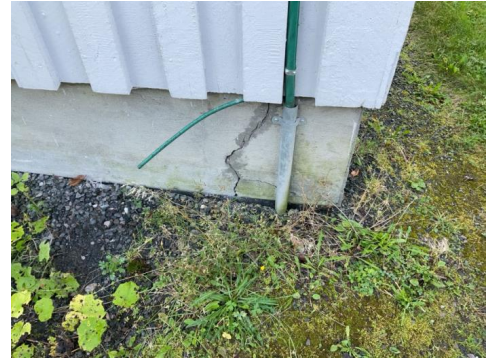
- Det er registrert skråriss som er symptom på setninger.
- Grunnmuren har sprekke-dannelser.

Sprekker i grunnmur.

- Lokal utbedring må utføres.

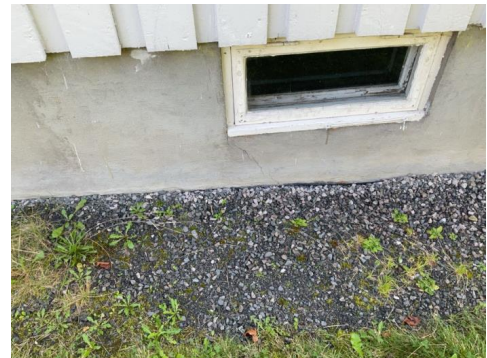
Riss i grunnmur.
