Bjørn Evjes gate 27, 3681 NOTODDEN

**Stor og innholdsrik enebolig med
to kjøkken, to bad og 1,5 måls tomt
med sentral plassering i Tinnebyen**

Tilstandsrapport

Enebolig
Bjørn Evjes gate 27, 3681 NOTODDEN
NOTODDEN kommune
gnr. 242,242, bnr. 80,79, snr. 0,0

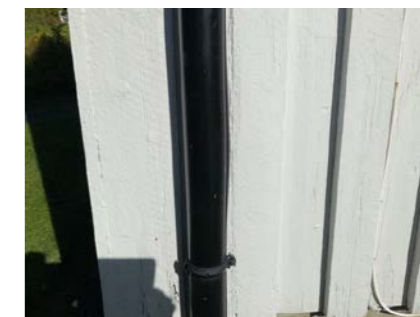
- Det er avvik:
frostsprenning Det er frostsprenning på enkelte nedløpsrør.

Nedløpsrør med frostsprenning.

Nedløpsrør med frostsprenning må skiftes. Dette for å unngå at de blir råte i kledning i forbindelse med nedløpsrør.

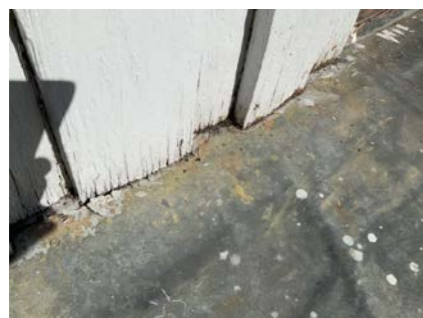
Maling flasser enkelte steder. Enkelte steder er kledning hver slitt og det er sprekke dannelse.

Sprekker og begynnende råter i kledning med mot gulv på veranda i 2. etasje.

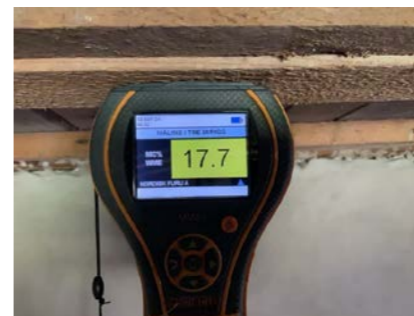
I bjelker ble det målt 17,7 vektprosent fukt med hammerlektrode. Dette er å regne som fuktig.

Vurdering av avvik:
• Det er påvist indikasjoner på noe fuktgjennomtrenging i kjellergulv.
• Det er påvist indikasjoner på noe fuktgjennomtrenging inn i kjellermur.

Fuktmåling i bjelker i kjelleren.

Konsekvens/tiltak
• Det påviste fuktnivå gir grunn til å overvåke konstruksjonen jevnlig for å se utvikling over tid, og eventuelt foreta tiltak for å unngå fuktskader.

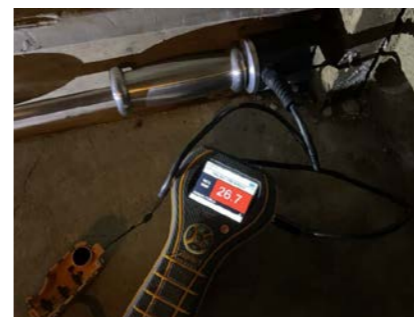
I trappevange ble det målt 26,7 vektprosent fukt med hammerlektrode. Dette er å regne som meget fuktig.

Fuktmåling i trappevange.

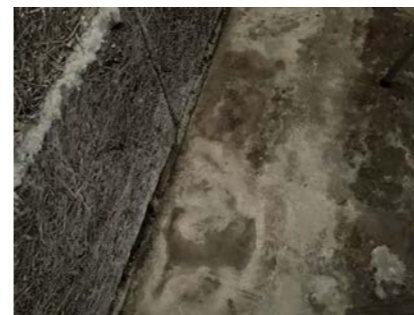
Fukt i gulv og vegg i kjeller.

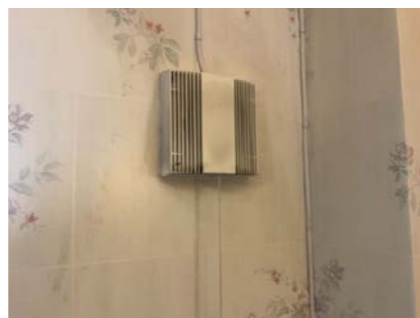
Vifte på veggen.

Vifte må skiftes, dersom den ikke er fuktstyrt.

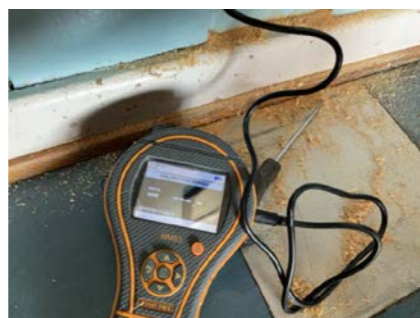
Hulltaking er foretatt uten å påvise unormale forhold. Fuktvotemåling (vekt%) i konstruksjonen ble målt til under 6% - ingen utslag. Hulltaking er foretatt i gang mot badekar.

Fuktmåling i konstruksjonen.

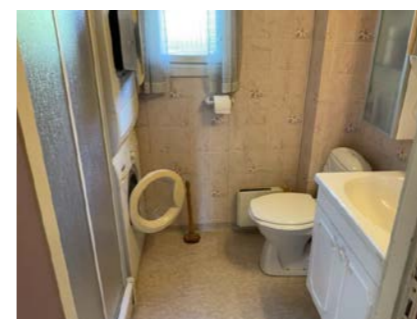
Det er bestemt i ny forskrift at alle våtrom bygget før 1997 skal ha en tilstandsgrad 3 på grunn av forventet levetid er overskredet og stor fare for avvik og skader.

Bad/vaskerom 1. etasje.

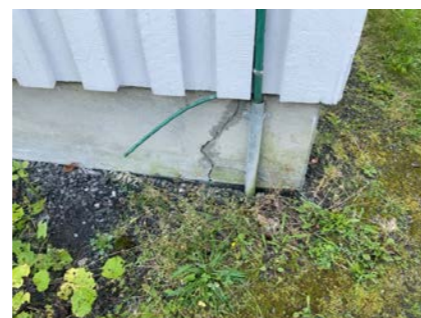
- Det er registrert skråriss som er symptom på setninger.
- Grunnmuren har sprekkdannelse.

Sprekker i grunnmur.

- Lokal utbedring må utføres.

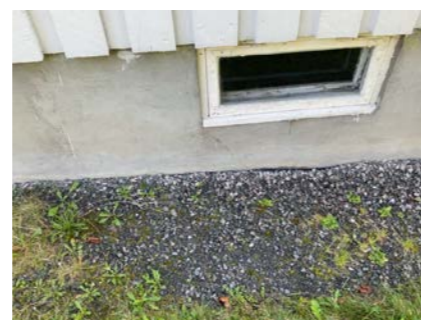
Riss i grunnmur.
