# Skåreråsen 16

## 1473 LØRENSKOG

### Tilstandsrapport Eierskifte

Boligtype: Leilighet i boligblokk

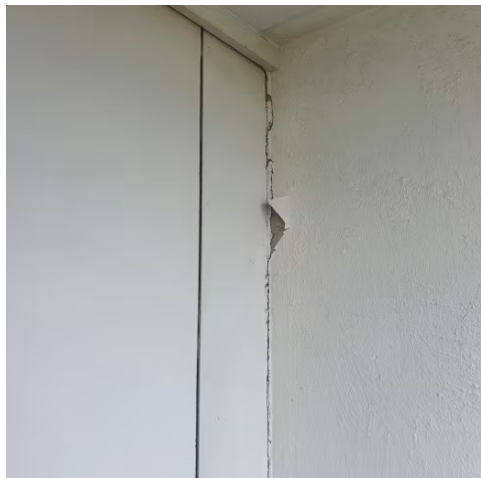
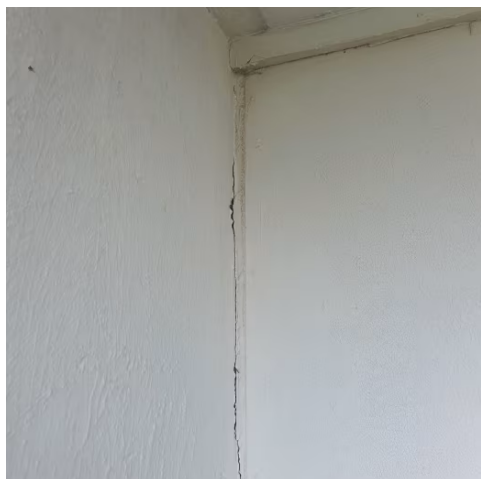
| Balkong i betong. Lagt treheller/trefliser på betongoverflate. Tilfarer gulv på deler av balkongen. Sprekkdannelser i hjørner fra gulv til balkong ovenfor. | |
| Er det avvik på rekkverkshøyde og åpninger i rekkverket i forhold til gjeldene byggt teknisk forskrift på befaringstidspunktet? | Ja |
| <b>Oppsummering av balkong, terrasse, platting</b> | <b>TG-2</b> |

| Rengjøring av overflate på rekkverk. | |
| Utbedre riss og sprekker i hjørner for å hindre ytterlige skader. | |

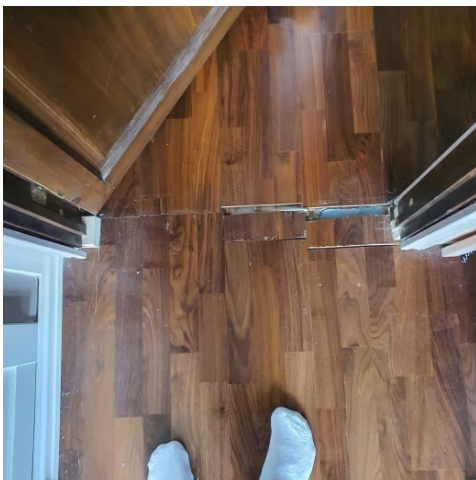
Gulv under soveromsdør

| <p>Det registreres stedvis knirk.</p> <p>Gjennomgående skjevheter gjennom leilighet.</p> <p>Stedvis slitasje på gulv, samt skjæring i gulv ved soveromsdør.</p> <p>Med bruk av nivelleringslaser ble det registrert lokalt avvik på rommet innenfor 2 meter på mellom 10 og 20 mm.</p> | |
