Vestre Solørveg 980, 2219 BRANDVAL

**Sjarmerende enebolig * Fin
beliggenhet ved elvebredden *
Garasje/carport/uthus**

Befaringsdato: 09.09.2024

Tilstandsrapport

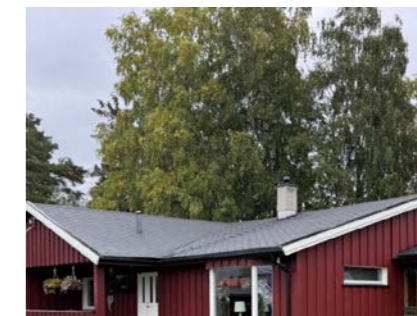
- Overvåk tilstanden jevnlig. For å få tilstandsgrad 0 eller 1 må tekkingen skiftes ut, men tidspunktet for når dette er nødvendig er vanskelig å si noe om.
