Vestre Solørveg 980, 2219 BRANDVAL

**Sjarmerende enebolig \* Fin  
beliggenhet ved elvebredden \*  
Garasje/carport/uthus**

Befaringsdato: 09.09.2024

Rapportdato: 18.09.2024

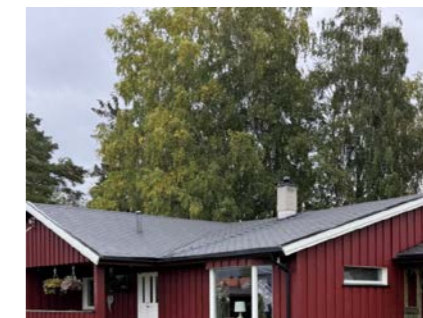
#### ❗ TG 3 Nedløp og beslag

Takrenner, nedløp og beslag i lakkert metall

Utbedring av løsløp/beslag i enden av gradrenne må påregnes samt utskiftning av råteskadet treverk.

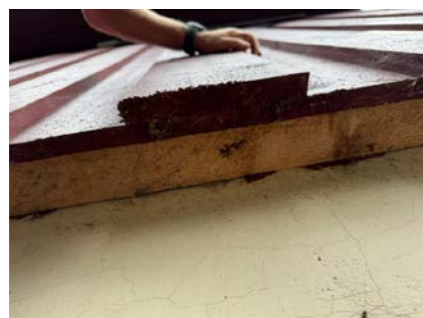
### TG 2 Takkonstruksjon/Loft

- Det er påvist fuktskjolder i undertak/takkonstruksjon.

Gamle fuktskjolder i undertak og på isolasjon etter lekkasje fra tidligere taktekke.

Taktekke ble i følge eier skiftet mot nord i 2021 og har i dag ingen unormale fuktverdier ved kontrollerte områder.

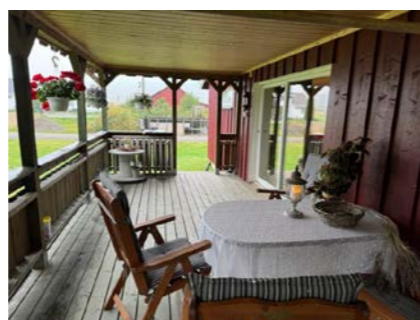
Stueterrasse

#### Vurdering av avvik:

- Det er avvik:

Det må monteres håndlister/rekkverk for å lukke avviket.

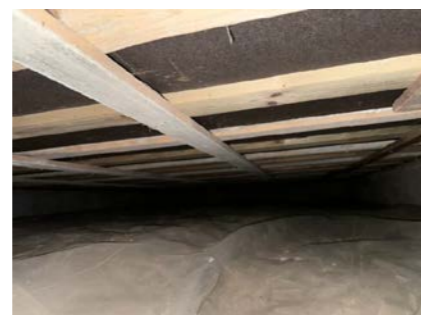
- Det er begrenset tilgang til hele krypkjelleren.
- Det er ikke tilfredsstillende ventilering av krypkjeller.
- Det er stedvis påvist fuktnivå som tilsier at konstruksjonen kan ha fuktskader.
- Det er manglende fuktsperre på bakken.
- Krypkjeller har en uavklart situasjon, konstruksjon med skadepotensiale

I de områder av krypkjeller som er tilgjengelige har forhøyede fuktverdier i stubbloft og bjelkelag.

Det målt opp til 24,2 vektprosent i treverk/etasjeskille. Treverk skal ha fuktinnhold lavere enn 15 vektprosent. I treverk med fuktighet over 17 vektprosent øker faren for råte og muggsoppvekst dramatisk. Hvis fuktinnholdet ligger over 20 vektprosent, er allerede muggsoppen dannet. Fibermetningsgrad for treverk er 28 vektprosent. Det vil si at ved 28 vektprosent er det fritt vann i treverket.

Fuktverdi målt i etasjeskille/bjelkelag til 24,2 vektprosent.

Krypkjeller med trang/begrenset adgang.

- Ut ifra visuelle observasjoner fra de besiktigede områdene, gir det grunnlag for å forsøke å foreta grundigere undersøkelser i de mindre tilgjengelige områdene. Det kan ikke utelukkes skader i disse områdene.
- Bedre ventilering må etableres.
- Fuktsperre på bakken bør etableres.

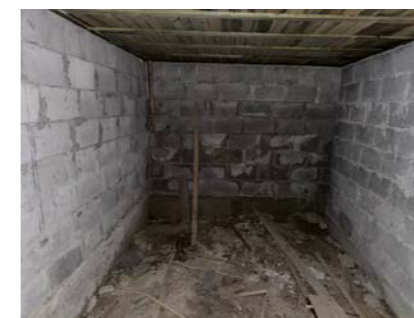
### TG 3 Innvendige trapper

Boligen mangler trapp fra soverom og ned til kjellerinngang og krypkjeller.

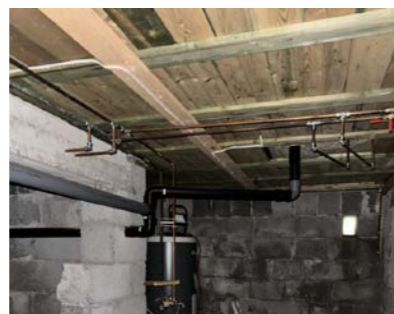
- Mer enn halvparten av forventet brukstid er passert på innvendige vannledninger.
- Det er påvist at vannrør som er utsatt for kulde har mangelfull isolering.
- Vurdering er basert på alder. Tilstandsgrad 2 gis med bakgrunn i at mer enn halvparten av forventet brukstid for skjulte røranlegg er passert. Det er nå ingen symptomer på funksjonssvekkelse, men vær oppmerksom på at dette er en risikokonstruksjon.

Det er ikke opplyst om tidligere problemer med froste vannrør eller kjent hvor kaldt det blir i kjeller på vintertid, men rørene har en frostsatt plassering mtp uisolerte og uoppvarmede rom.

Uisolerte kobberrør i krypkjeller

Vannrør må evt. isoleres i kalde rom.

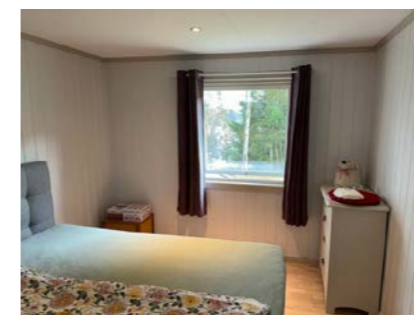
Eksempel på rom uten ventil i vegg eller vindu.

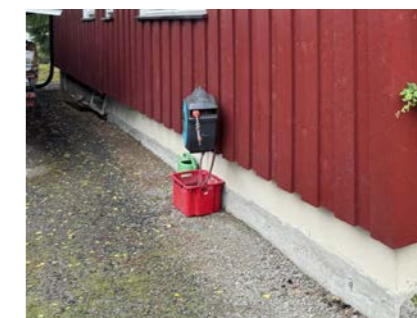
Ingen fuktsperre mot grunnmur.

- Det må foretas utskiftning av drenering/tettesjikt.

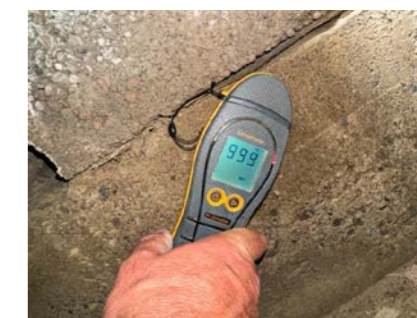
Store utslag på fuktmåler langs vegger i krypkjeller

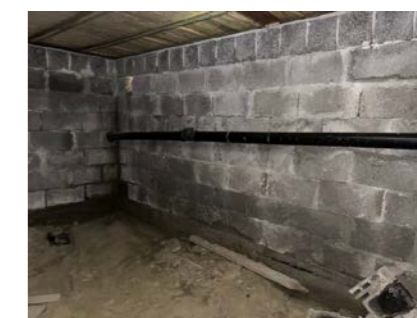
Synlig fuktmerker/saltutslag i lecavegger.

Større fuktskader i de små deler av kjellervegger som er kledd med panel.
