Vestre Solørveg 980, 2219 BRANDVAL

**Sjarmerende enebolig \* Fin  
beliggenhet ved elvebredden \*  
Garasje/carport/uthus \*Ny pris!**

Befaringsdato: 09.09.2024

Rapportdato: 18.09.2024

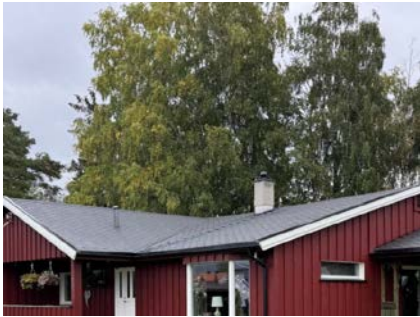
#### ❗ TG 3 Nedløp og beslag

Takrenner, nedløp og beslag i lakkert metall

**Vurdering av avvik:**  
• Mer enn halvparten av forventet brukstid er passert på renner/nedløp/beslag.  
Det er gjort forsøk på å gjøre en tett overgang mellom tilbygg og opprinnelig takkonstruksjon, men hvor råte har oppstått i forkantbord. Bortledning av vann fra taknedløp er enkelt etablert med rør lagt over terreng.

Utbedring av løsning/beslag i enden av gradrenne må påregnes samt utskiftning av råteskadet treverk. Det bør lages et mer permanent system for bortledning av vann fra taknedløp ved grunnmur.

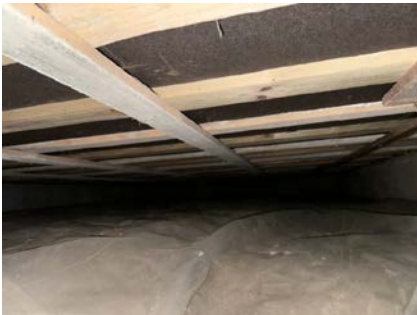
Krypkjeller med trang/begrenset adkomst.

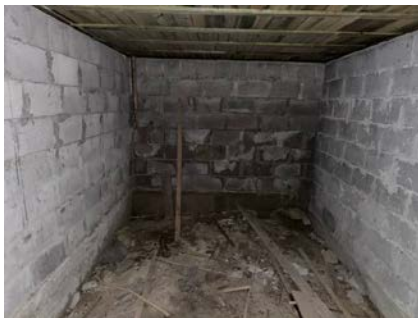
### TG 3 Innvendige trapper

Boligen mangler trapp fra soverom og ned til kjellerinngang og krypkjeller.

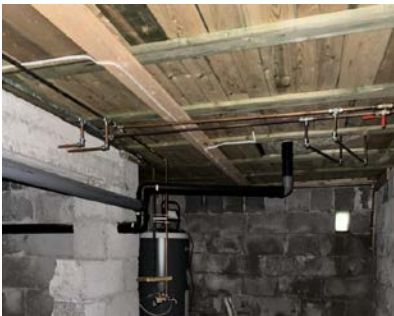
Uisolerte kobberrør i krypkjeller

Vannrør må evt. isoleres i kalde rom.

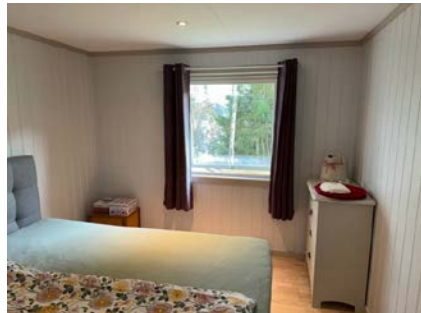
Eksempel på rom uten ventil i vegg eller vindu.

Etablere veggventiler i rom som mangler luftgjennomstrømning/ventilering vil lukke avviket.

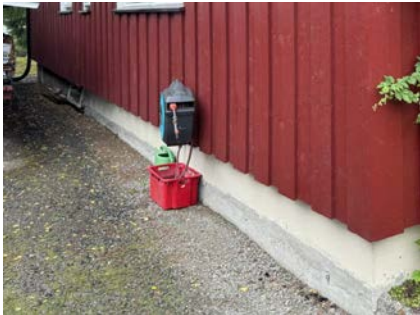
Ingen fuktsperre mot grunnmur.

- Det må foretas utskiftning av drenering/tettesjikt.

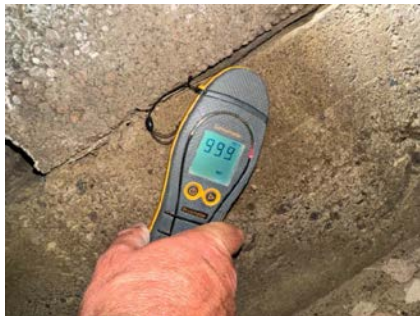
Store utslag på fuktmåler langs vegger i krypkjeller

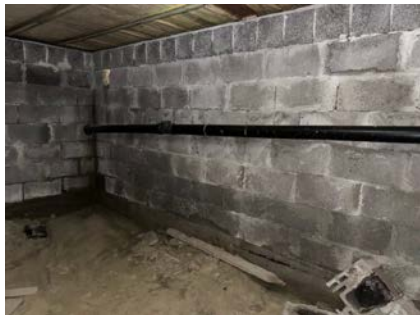
Synlig fuktmerker/saltutslag i lecavegger.
