Tilstandsrapport

Boligbygg med flere boenheter

Skomværgata 8, 3921 PORSGRUNN

Rapportdato: 02.09.2024

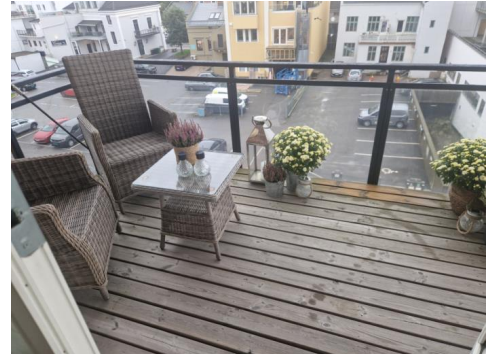
TG 1 Balkonger, terrasser og rom under balkonger

Balkong med gulv i betong med tremmegulv i impregnerert trevirke. Rekkverk i laminert glass og stål. Balkong har et areal på ca. 7 m².

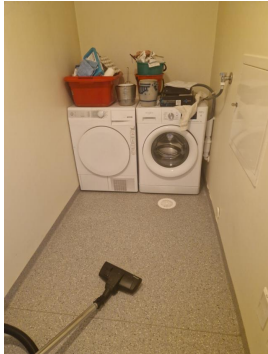
Vaskerom har etablert belegg på gulvflater med oppkant på vegg. Malt veggflater. Det er etablert opplegg til vaskemaskin, rørskap og el-skap. Ventilasjon består av mekanisk avtrekk. Gulv har fall til sluk.

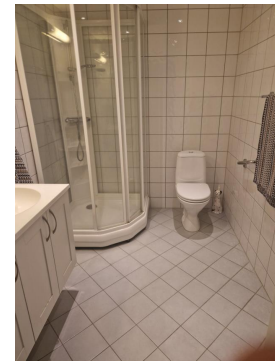
Bad har etablert fliser på vegg og gulvflater. Varmekabel i gulvflater til bad. Det er etablert innredning med heldekkende servant med ett hånds batteri, veggmontert toalett og tett dusjkabinett. Ventilasjon består av mekanisk avtrekk. Gulv har fall til sluk. Sluk består av plast sluk.

Bad fra 2010.

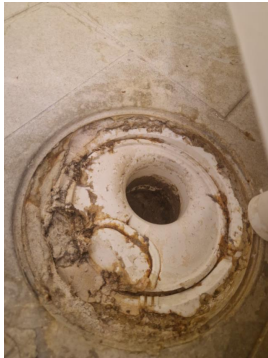
TG 2 Sluk, membran og tettesjikt

Gulv utført med smøremembran tekket med fliser. Gulv har etablert sluk i plast. Synlig mansjett i sluk. Ukjent type membran.

Vurdering av avvik:

- Mer enn halvparten av forventet brukstid er passert på membranløsningen.

- Overvåk tilstanden jevnlig. For å få tilstandsgrad 0 eller 1 må tettesjiktet skiftes ut, men tidspunktet for når dette er nødvendig er vanskelig å si noe om.

Kostnadsestimat: Ingen umiddelbar kostnad

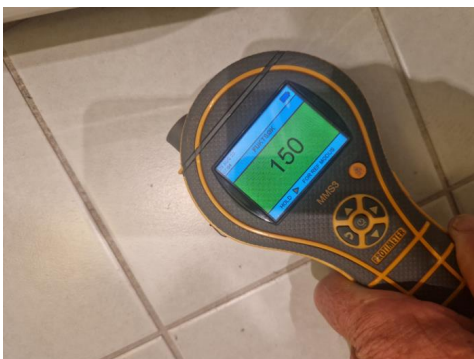
! TG 1 Tilliggende konstruksjoner våtrom

Bad har våtsone mot naboelighet og veggerv i betong. Hulltagning er ikke mulig. Det har blitt foretatt fuktmålinger på bad ved bruk av fuktindikator. Ingen unormale fuktverdier ble målt.

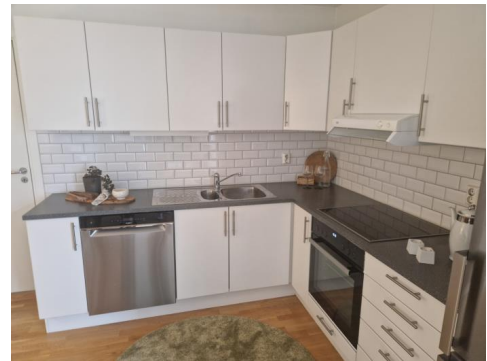
! TG 1 Overflater og innredning

Kjøkkeninnredning med slette hvite dør og skuffronter fronter type Norema. Benkeplate i laminat med benkebeslag i stål med ett-hånds armatur. Fliser mellom over og underskaper. Integriert hvitevarer.

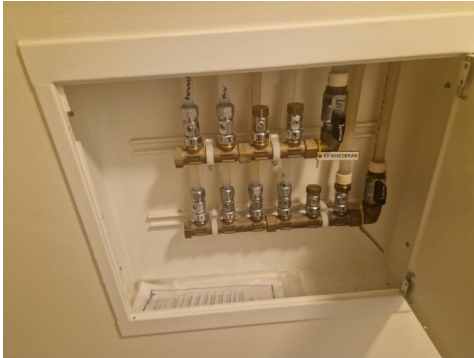
! TG 1 Vannledninger

Vannrør i rør og røranlegg. Vann skap etablert på vaskerom/teknisk rom. Utkast fra vannskap til vaskerom. Plast avløpsrør.

Det ble ikke påvist synlige negative avvik under befaringen, foruten normal slitasje.

Røranlegg i bod mangler sluk til eventuelt lekkasjevann. En løsning er etablering av Waterguard. Tiltak bør beregnes.

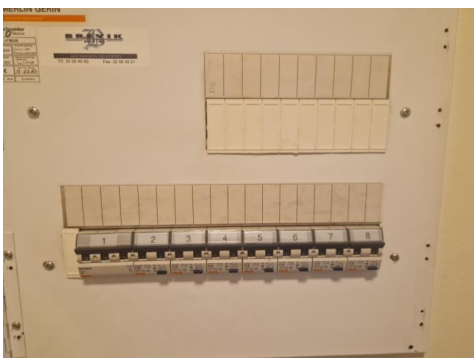
1. Foreligger det eltilsynsrapport de siste 5 år, og det er ikke foretatt arbeid på anlegget etter denne, utenom retting av eventuelle avvik i eltilsynsrapport (dvs en el-tilsynsrapport uten avvik)?

Ja
