# Tilstandsrapport

Enebolig

Åsevegen 319 , 4480 KVINESDAL

Befaringsdato: 09.02.2026

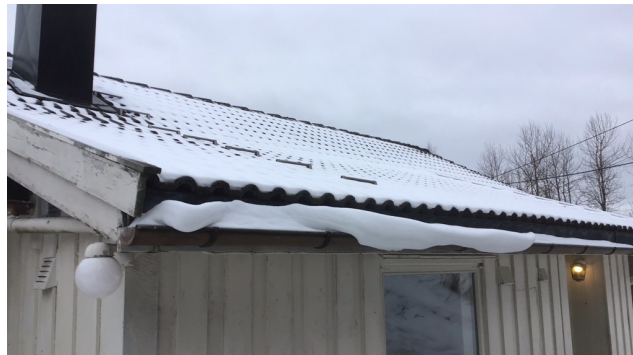
Taktekkingen og undertaket har en alder som tilsier en Tg2 Siden taket (takkonstruksjon, takteking og skorstein) kun er observert fra bakkenivå, er vurderingen begrenset av dette. Det er ikke sikkerhetsmessig forsvarlig å bevege seg ut på taket eller observere fra stige. Selv om det ikke er avdekket skader under befaringen, betyr ikke dette at det ikke foreligger skader som en besiktigelse på taket kan avdekke. Vær oppmerksom på denne risikoen. En undersøkelse av taket kan utføres av en fagperson under tilstrekkelige sikkerhetsforhold.

- Overvåk tilstanden jevnlig. For å få tilstandsgrad 0 eller 1 må tekkingen skiftes ut, men tidspunktet for når dette er nødvendig er vanskelig å si noe om.

-Det bør foretas nærmere undersøkelser av takteking når taket er snøfritt.

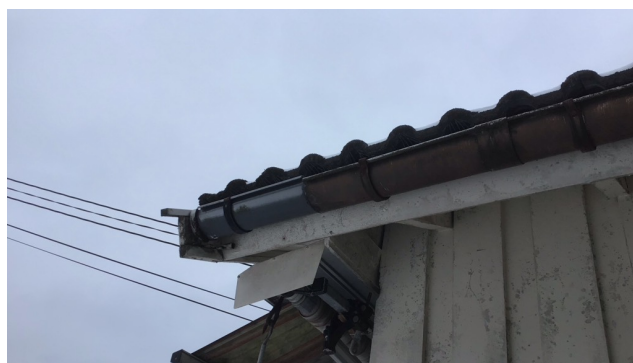
Utetheheter i takrenne

-Jevnlig ettersyn og takrenner samt renhold rengjøring vurderes som nødvendig.

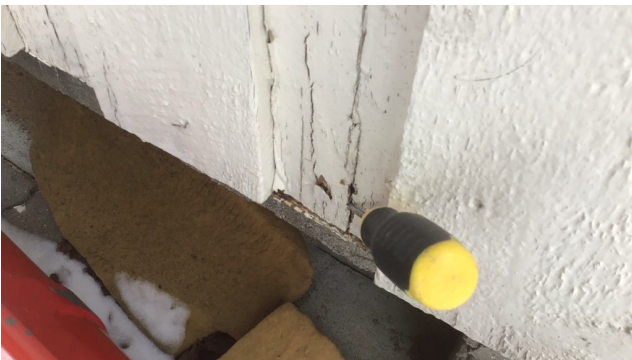
Kledning har varierende tilstand med generelt eldre årgang. Det er stedvis observert råte punkter på kledning som må byttes. Kun mindre punkter/bord her og der, men det kan forekomme mer om man undersøker ytterligere. Når man bytter hele vegger så kan det ofte avdekkes bakenforliggende avvik pga eldre byggeskikk tilsier at det er mindre lufting bak kledning/i konstruksjon.

Råteskader i bordkledningen kan fortsette å utvikle seg både i tilliggende bordkledning og til bakenforliggende veggkonstruksjon, dersom en ikke foretar tiltak.

- Lokal utbedring bør foretas for å øke avstanden mellom terreng og bordkledning.
- Uten tilstrekkelig lufting bak bordkledningen kan fuktighet som trenger inn bak bordene eller gjennom veggene innenfra ikke tørke opp. Dette skaper ideelle forhold for råtesopp og muggvekst.

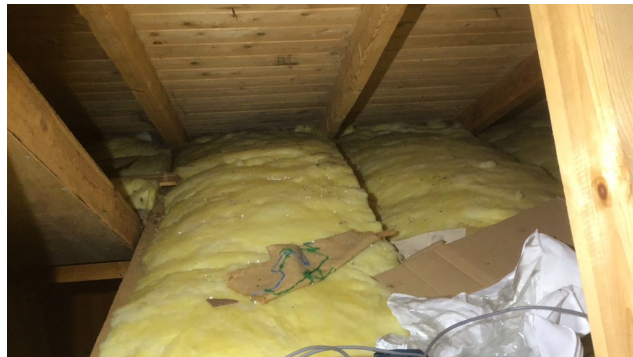
Isolasjon mot yttertak

- Andre tiltak:
  - Lufting/ventilering bør forbedres med etablering av luftespalte nedkant tak og i gesims, som vil forbedre luftsirkulasjonen av kalt loft betraktelig.
  - Det bør gjøres tiltak fort å forhindre mus i å komme inn i boligen

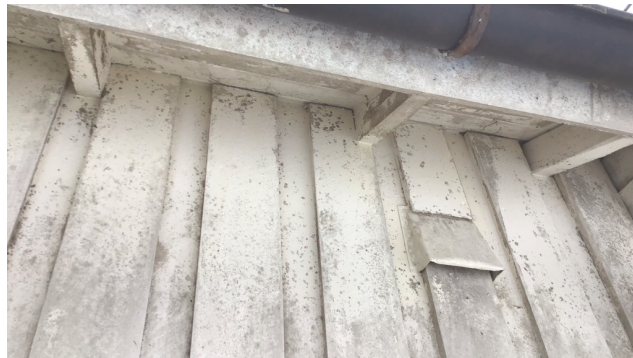
Mangler luftespalte i gesims

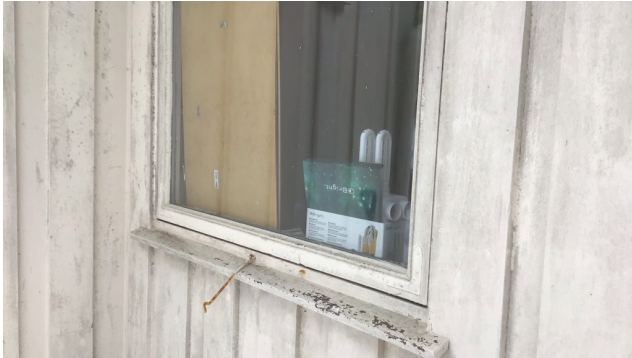
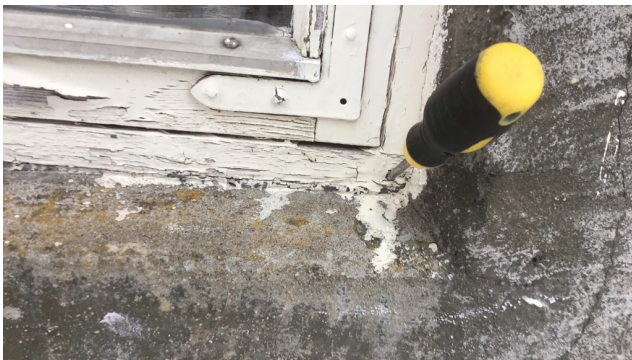
- Karmene i vinduer er slitte og det er sprekker i trevirket.
- Vinduer har varierende tilstand. Generelt fremstår vinduene med alderstegn og værslitasje og har vedlikeholdsbehov. Det er registrert skader på vannbrett å vinduer, årsaken vurderes å være fukt/mangelfull vedlikehold.
- På kjellervinduer i mur er det ikke sålebeslag under vinduer og mangelfull tetting/ pussing rundt vinduene, dette har forårsaket fuktskader i enkelte vinduer i nedkant mot mur. Dette kan påføre vinduene store fukt belastninger ved opptrekk av fukt via mur, som videre kan medføre fuktskader på vinduskarmer

Fukt skader i nedkant mot mur

- Andre tiltak:
  - Det må påregnes noe vedlikehold/oppgraderinger og at enkelte vinduer må beregnes skiftes ut på grunn av slitasje og elde .

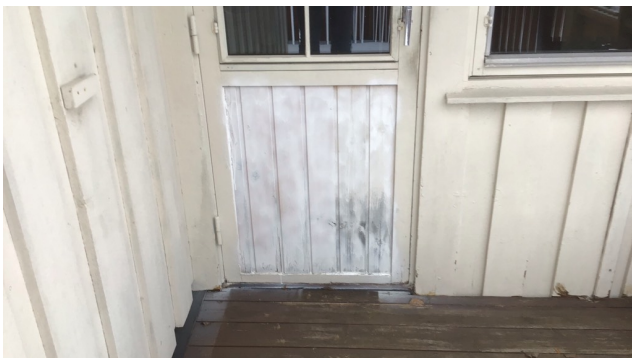
- Det er påvist dører som er vanskelig å åpne eller lukke.
  - Karmene i dører er værslitte utvendig og det er sprekker i trevirket.
- Balkongdør i stue med fukt skader i dørspeil som det vil kreves tiltak på

Skader i dør speil

Det må påregnes noe vedlikehold og at enkelte dører må skiftes ut.  
Hovedsakelig utvendig balkongdør i stue, oppsyn de andre og vedlikehold og potensiell utskiftning balkongdøre

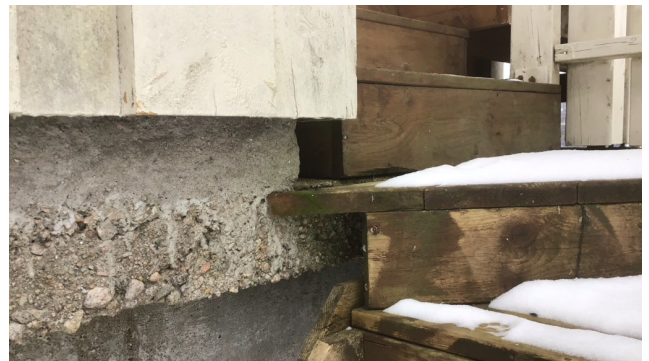
- Oppbyggingen av terrasse/balkong øker faren for skjulte skader i konstruksjonene.
- Tettesjikt/membran ikke mulig påvise under terrassedekke, mangelfull tettesjikt vil øke faren for skjulte skader i konstruksjonen..

Ukjent tettesjikt

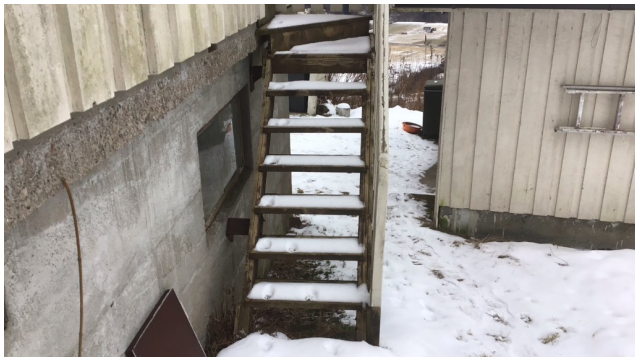
- Det er avvik:
- Kombinasjon av alder og tilstand tilsier at det vil være behov for tiltak  
-Det er for store åpninger mellom trinn i henhold til teknisk forskrift som vil øke faren for fall

- Tiltak:
- Lokalt tiltak bør utføres.

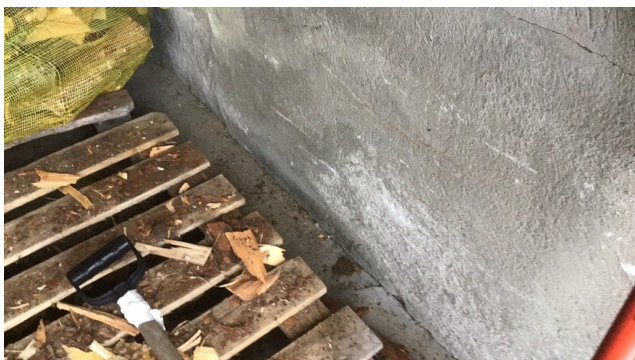
- Det er registrert fukt inntrenging i nedkant mellom gulv og vegger som kan være en indikasjon på at dreneringen har svekkelser eller ikke fungerer slik den skal.

Fukt i mellom gulv og vegger

- Det må gjøres videre undersøkelser av tettesjikt/drenering , tiltak kan ikke utelukkes

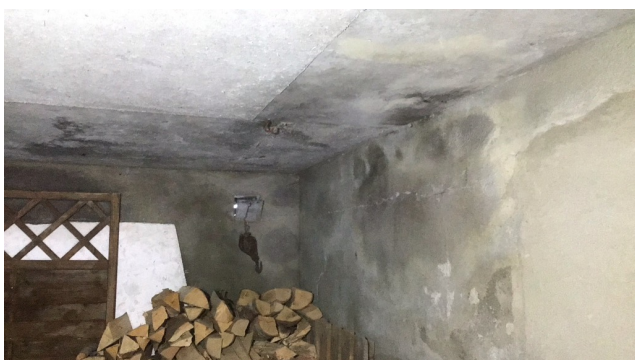
- Det er fukt merker i tak/vegg som kan ha en indikasjon på at tettesjikt mellom terrasse og garasjen har svekkelser

Fuktmerker

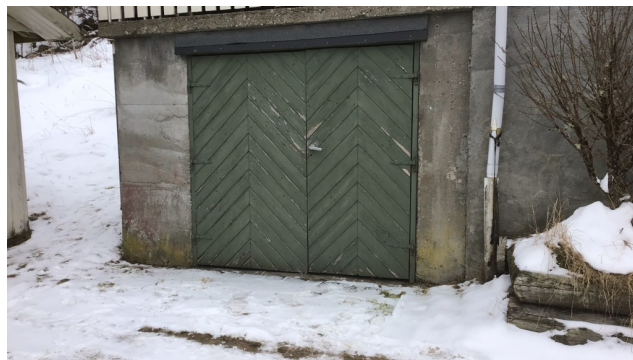
- Det er registrert fukt inntrenging i nedkant mellom gulv og vegger som kan være en indikasjon på at dreneringen har svekkelser eller ikke fungerer slik den skal.

- Det må gjøres videre undersøkelser av tettesjikt/drenering , tiltak kan ikke utelukkes

- Tiltak bør gjøres på port

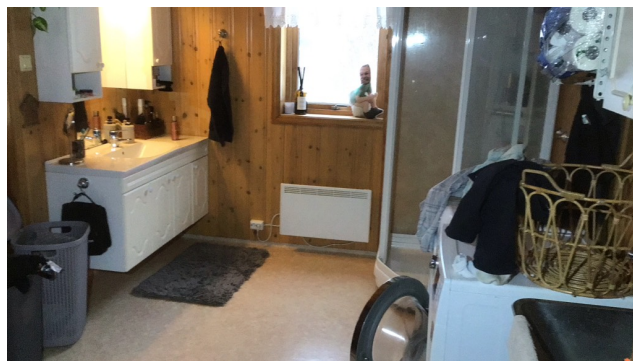
Kun utlufting med vindu

- Dersom avviket ikke utbedres vil det være fare for dårlig luftskifting og resultere i høy luftfuktighet og utvikling av skader.
- Mekanisk avtrekk og tilluft må etableres.

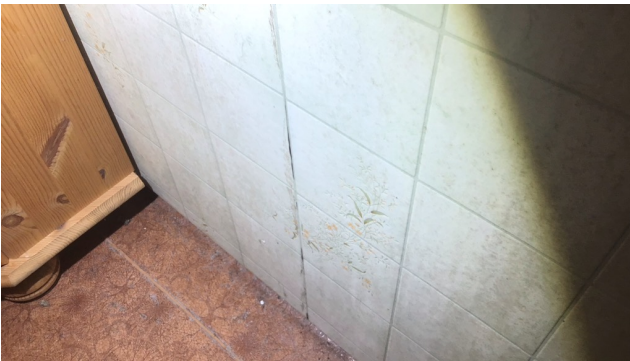
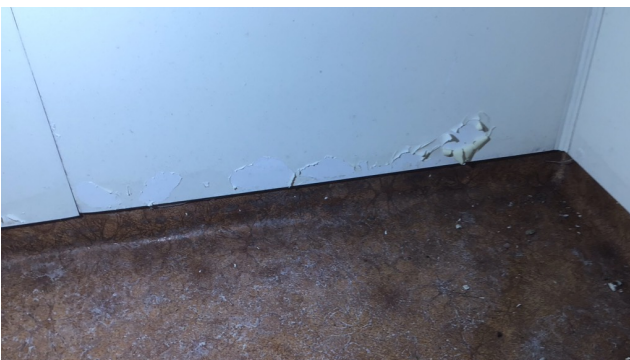
Det er registrert symptom på fuktskader. -Det er registrert fuktskader i nedkant våtromsplater i dusj, hvis det ikke gjøres tiltak vil det kunne være fare for videre skadeutvikling i konstruksjonen

Fukt skader i nedkant våtromsplater i dusj

- Dersom det ikke gjøres tiltak vil fuktoptaket i platene føre til oppsvelling og utett tettesjikt med fare for videre fuktskade i tilstøtende konstruksjoner.
- Utette skjøter i våtromstapet kan føre til at fuktighet trekker inn og skader konstruksjonene bak tapetet.

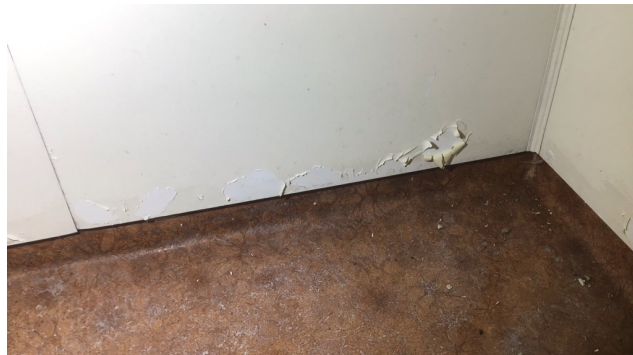
Fuktskader i nedkant våtromsplater i dusj

- Dersom tiltaket ikke utføres er det fare for ytterligere skadeutvikling.
- Det må gjøres tiltak i våtsoner med etablering av nytt tettesjikt, ved mangelfull oppgradering vil det kunne være fare for videre skadeutvikling
