Åsevegen 319, 4480 KVINESDAL

**Romslig enebolig med flott utsikt,  
to garasjer, usjenert beliggenhet  
og gode solforhold. Stor tomt på  
nesten 2 mål!**

**Salgsobjekt:** Enebolig  
**Eierform:** Eiet  
**Byggeår:** 1964  
**BRA-i/BRA Total** 191/259 kvm  
**Tomtstr.:** ca. 1900 kvm  
**Soverom:** 4  
**Antall rom:** 6  
**Gnr./bnr.** Gnr. 109, bnr. 8  
Gnr. 109, bnr. 16  
**Oppdragsnr.:** 1408260025

Befaringsdato: 09.02.2026

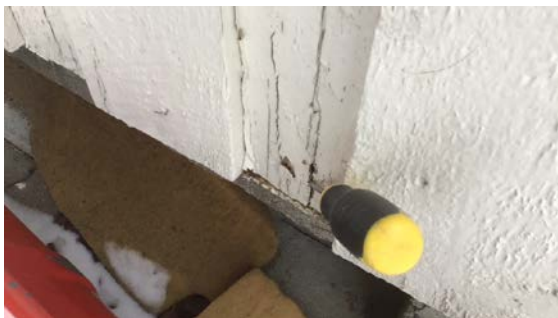
Råteskader i bordkledningen kan fortsette å utvikle seg både i tilliggende bordkledning og til bakenforliggende veggkonstruksjon, dersom en ikke foretar tiltak.

- Lokal utbedring bør foretas for å øke avstanden mellom terreng og bordkledning.
- Uten tilstrekkelig lufting bak bordkledningen kan fuktighet som trenger inn bak bordene eller gjennom veggen innenfra ikke tørke opp. Dette skaper ideelle forhold for råtesopp og muggvekst.

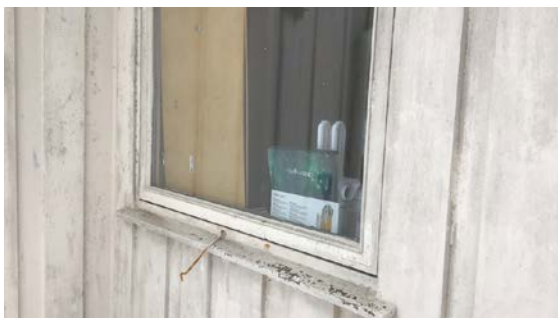
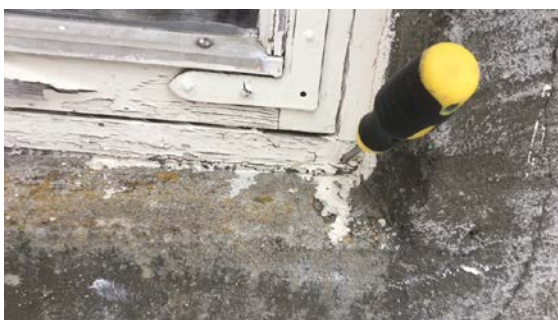
Karmene i vinduer er slitte og det er sprekker i trevirket. -Vinduer har varierende tilstand. Generelt fremstår vinduene med alderstegn og værslitasje og har vedlikeholdsbehov.

Det er registrert skader på vannbrett å vinduer, årsaken vurderes å være fukt/mangelfull vedlikehold.

På kjellervinduer i mur er det ikke sålebeslag under vinduer og mangelfull tetting/pussing rundt vinduene, dette har forårsaket fuktskader i enkelte vinduer i nedkant mot mur.

Fukt skader i nedkant mot mur

- Andre tiltak:
  - Det må påregnes noe vedlikehold/oppgraderinger og at enkelte vinduer må beregnes skiftes ut på grunn av slitasje og elde .

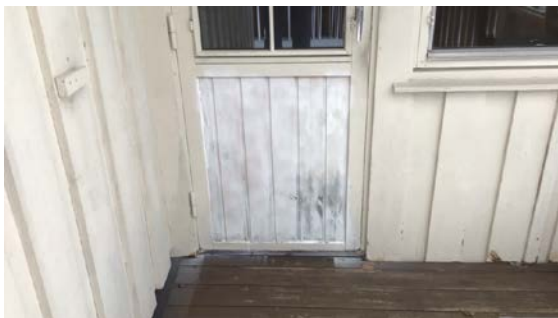
Det er påvist dører som er vanskelig å åpne eller lukke. Karmene i dører er værslitte utvendig og det er sprekker i trevirket. -Balkongdør i stue med fukt skader i dørspeil som det vil kreves tiltak på.

Skader i dør speil

Det må påregnes noe vedlikehold og at enkelte dører må skiftes ut.  
Hovedsakelig utvendig balkongdør i stue, oppsyn de andre og vedlikehold og potensiell utskiftning balkongdøre

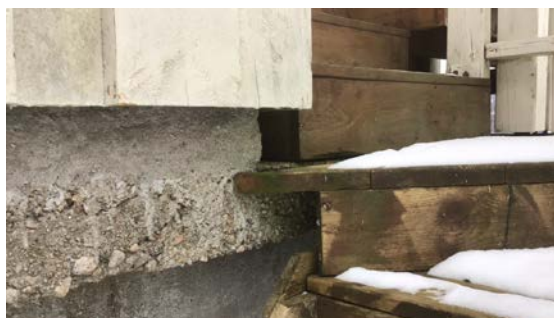
- Oppbyggingen av terrasse/balkong øker faren for skjulte skader i konstruksjonene.
- Tettesjikt/membran ikke mulig påvise under terrassedekke, mangelfull tettesjikt vil øke faren for skulte skader i konstruksjonen..

Ukjent tettesjikt

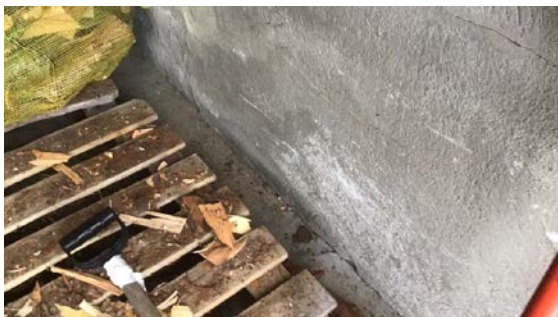
- Det er registrert fukt inntrenging i nedkant mellom gulv og vegger som kan være en indikasjon på at dreneringen har svekkelser eller ikke fungerer slik den skal.
- Det er fukt merker i tak/vegg som kan ha en indikasjon på at tettesjikt mellom terrasse og garasjen har svekkelser
- Port har slitasje og svekkelser på grunn av alder og eldre.

Fukt i mellom gulv og vegger

- Det må gjøres videre undersøkelser av tettesjikt/drenering , tiltak kan ikke utelukkes
- Tiltak bør gjøres på port

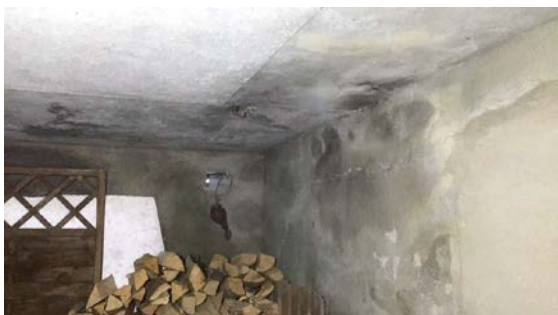
Fuktmerker

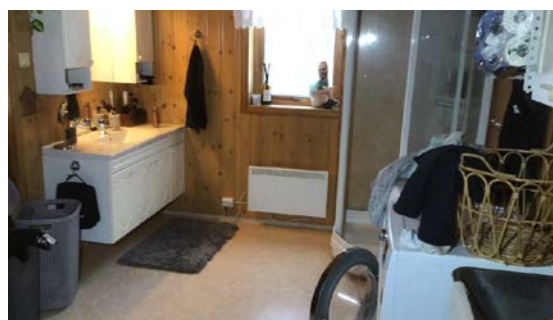
Kun utlufting med vindu

- Dersom avviket ikke utbedres vil det være fare for dårlig luftskifting og resultere i høy luftfuktighet og utvikling av skader.
- Mekanisk avtrekk og tilluft må etableres.

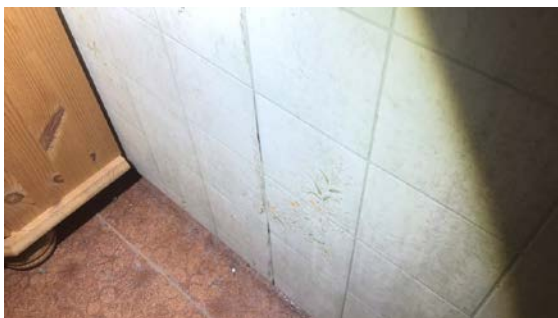
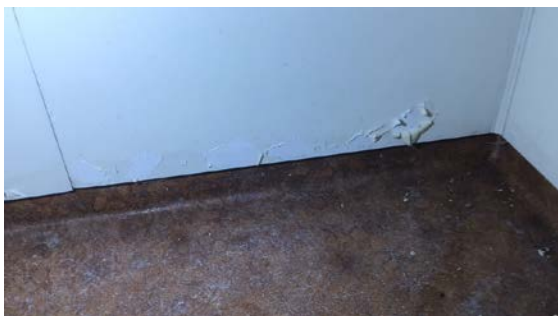
Det er tegn på fuktskader nederst på våtromsplater. Tapetskjøter er ikke tette.

Fukt skader i nedkant våtromsplater i dusj

- Dersom det ikke gjøres tiltak vil fuktopptaket i platene føre til oppsvelling og utett tettesjikt med fare for videre fuktskade i tilstøtende konstruksjoner.
- Utette skjøter i våtromstapet kan føre til at fuktighet trekker inn og skader konstruksjonene bak tapetet.

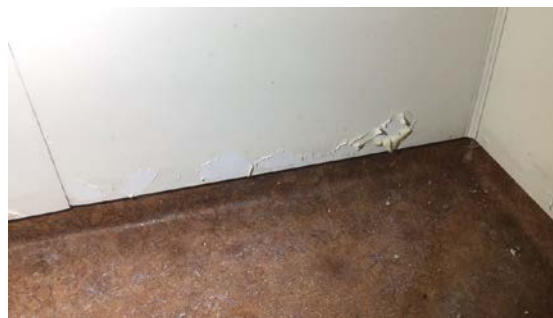
Det er registrert symptom på fuktskader. -Det er registrert fuktskader i nedkant våtromsplater i dusj, hvis det ikke gjøres tiltak vil det kunne være fare for videre skadeutvikling i konstruksjonen.

Fuktskader i nedkant våtromsplater i dusj

- Dersom tiltaket ikke utføres er det fare for ytterligere skadeutvikling.
- Det må gjøres tiltak i våtsoner med etablering av nytt tettesjikt, ved mangelfull oppgradering vil det kunne være fare for videre skadeutvikling
