Tilstandsrapport

Fritidsbolig

Liastølvegen 64, 2967 LOMEN

Befaringsdato: 18.11.2024

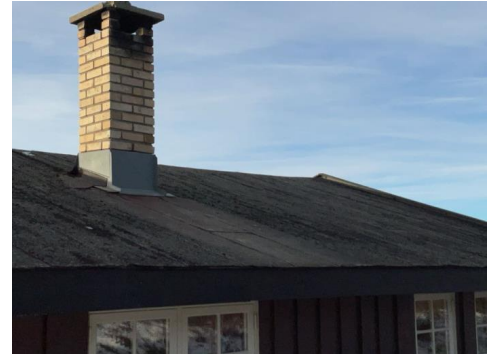
Slitasje

Må påregnes utskifting.

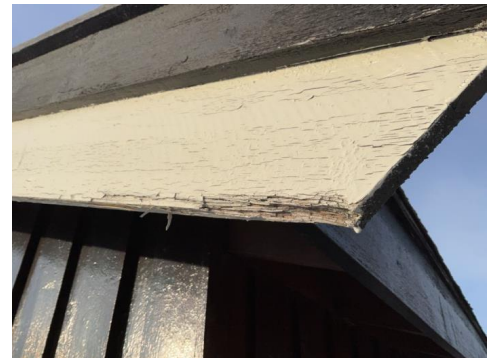
Råte i vindskieende

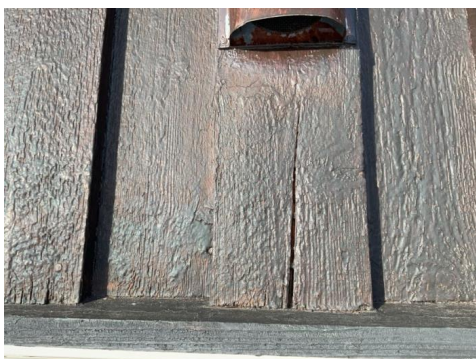
Sprekkdannelse i enkelte bord

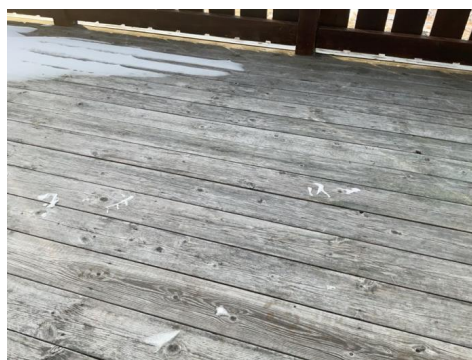
Vedlikeholdsbehov

- Det må foretas tiltak for å lukke avviket.

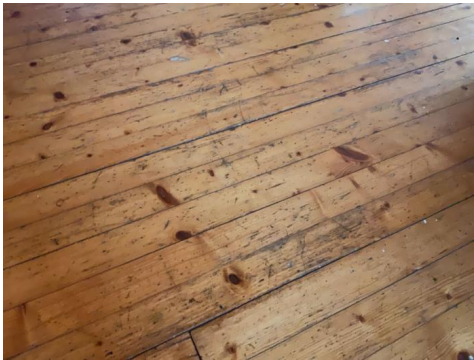
Slitasje på overflater, forventet levetid er oppmot oppbrukt og utskifting/oppgradering av overflater/bygningsdeler bør vurderes selv om bygningsdel fungerer. (ikke medtatt utskifting av alle gulv/vegger i kostnadsestimat og ved ytterligere utskifting vil dette overstige estimat) Skjevheter i bygning som er fra grunnforhold/fundamentering som forplanter seg videre i bygning da det er registrert skjevheter i gulv/vegger/tak, bemerket stedvis glipper mellom gulv/gulvlist følgeskade av setning i bygning. Oppretting bør vurderes.

Slitasje

Må foretas tiltak for å lukke avvik.

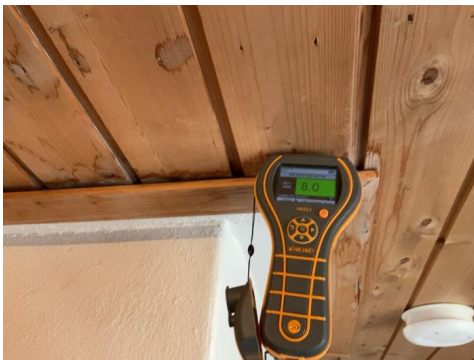
Fuktskjolder stedvis i himling og rundt pipestamme, ved fukt måletaking var det ikke fuktutslag

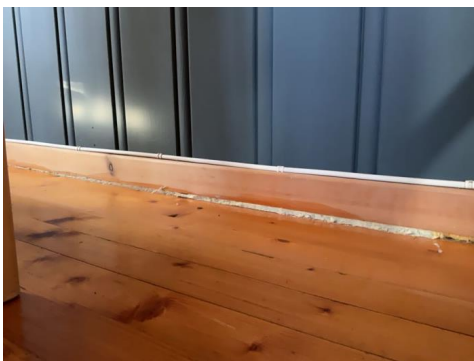
Glipper mellom gulv/gulvlist

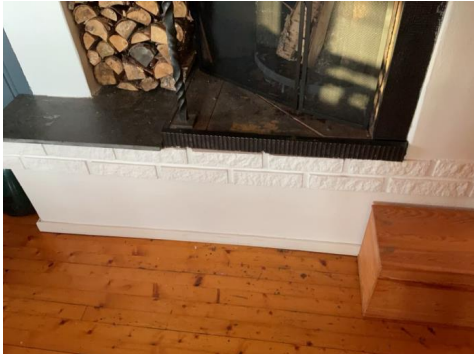
Manglende plate på gulv foran peis

Må foretas tiltak for å lukke avvik

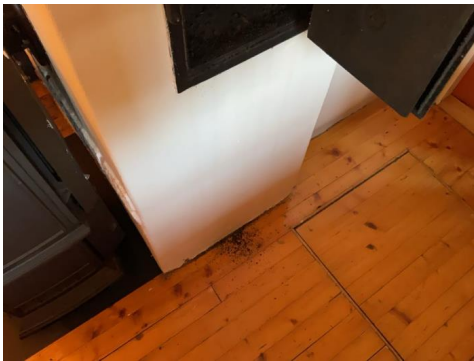
Manglende plate på gulv ved sotleuke

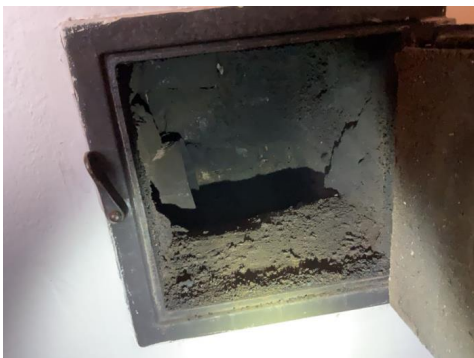
Røykrør og sotleuke er plassert i lik høyde, høyde røykrør fra ovn bør endres

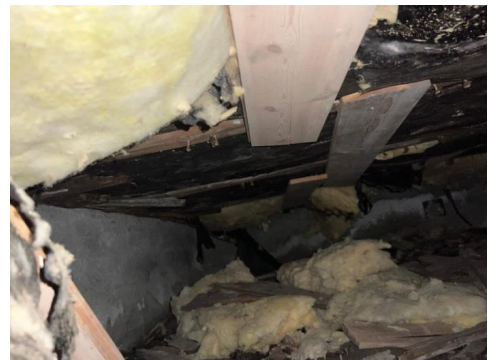
- Det er begrenset tilgang til hele krypjelleren.
- Det er registrert symptomer på og er mistanke om skader på konstruksjoner i krypjelleren.

Fra luke i gulv på kjøkken ble det registrert manglende stubbeloft og åpen isolasjon i lukeområde, synlig lå deler av isolasjon og stubbeloft nede på terreng der det var fukt i konstruksjonen. Anbefaler nærmere undersøkelse og tiltak der avvik i omfang kan avdekkes. Som følge av skjevheter i gulvkonstruksjon bør gulvkonstruksjon i sin helhet renoveres. Under befaring ble det registrert mus/skadedyr i konstruksjonen og trolig skader i gulvkonstruksjon der øvrige konstruksjoner i bygning bør foretas.

Krypkjeller er generelt en risikokonstruksjon fordi det er utsatt for fukt påkjenning fra grunn og terreng.

Avvik i kryprom/gulvkonstruksjon

- Ytterligere undersøkelser anbefales.

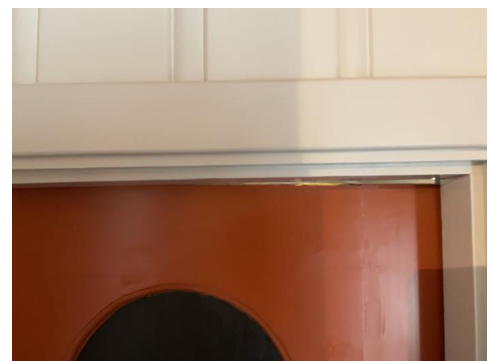
Skjevheter

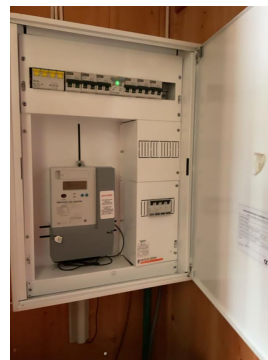
Sikringsskap

Mangler kursfortegnelse

For en fullstendig kontroll av det elektriske anlegget, anbefales kontroll av godkjent el-takstmann.

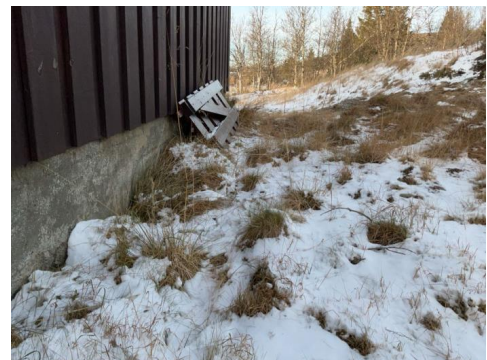
Terrengfall mot bygning

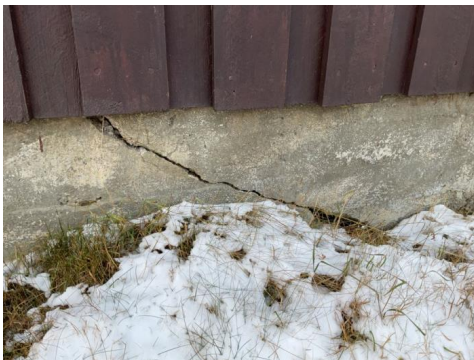
- Grunnmuren har sprekkdannelser.
- Det er registrert setningskader/store riss/sprekker.

Fundamentert på terreng som var vanlig på oppføringstidspunkt. Dette er en risikokonstruksjon med henhold fuktpåkjenninger og bevegelser fra tele/setninger fra grunn, som er årsaksammenheng med registrert skjevhet i hytta

Sprekker i mur med setningskader som har forplantet seg videre i bygning

Forholdene bør holdes under oppsikt og utbedringer må vurderes om forholdene skulle endre seg.

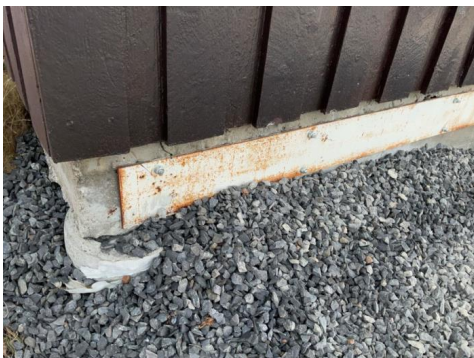
Påbegynt oppretting og forstøtning, men ikke slutført og må påregnes ny mur på store deler av bygning der nærmere undersøkelse bør foretas
