Tilstandsrapport

📍 Fuglehauggata 15 A, 0260 OSLO

gnr. 212, bnr. 531, snr. 3

Rune Kristiansen Takst AS
Fuglehauggata 15 A. 1. etg. Oppdrag 1436

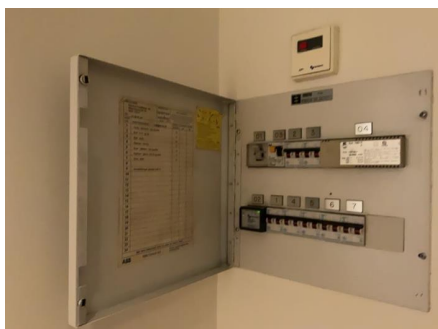
Sikringskap plassert i soverom.

Sikringer: Automatsikringer.

Sikringskap.

For å få en fullstendig kontroll av el-anlegget anbefales det å innhente en utvidet el-kontroll/tilstandsvurdering av el-anlegget etter NEK 405-2-3:2023.
