# Tilstandsrapport

Boligbygg med flere boenheter

Kringsjøveien 36, 5162 LAKSEVÅG

Befaringsdato: 01.08.2025

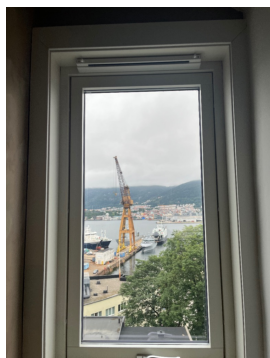
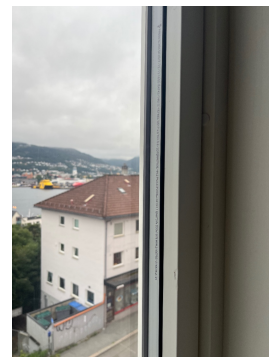
### ! TG 1 Vinduer

Vinduer med isolerglass av god kvalitet.  
Glass, karm, beslag og lukkemekanisme er kontrollert med ok resultat.

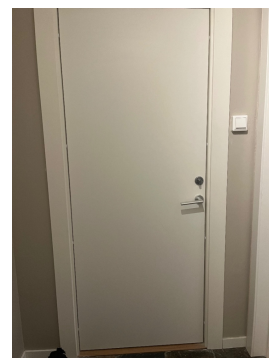
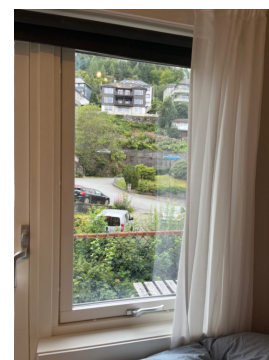
### ! TG 1 Dører

Ytterdør med glatt finér av god kvalitet er kontrollert for utførelse og slitasje.  
Terrassedør med glass er kontrollert for samme.

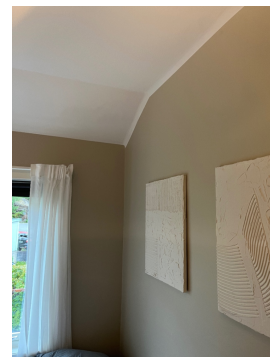
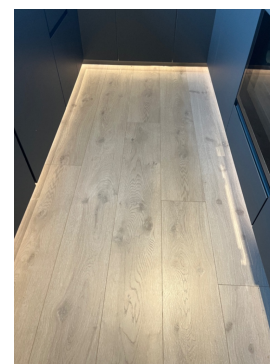
### ! TG 1 Overflater

Innvendige gulv med laminat av god kvalitet.  
Innvendige vegger og himling med malte overflater.  
Det er kontrollert for knirk og svikt og visuelt for fuktskjolder og skader.  
Innvendige overflater fremstår i god stand.

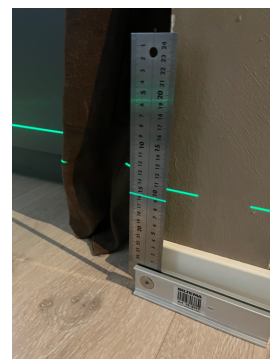
### ! TG 2 Etasjeskille/gulv mot grunn

Etasjeskille fra byggeår er kontrollert for horisontalt avvik målt med laser.

Resultatet tilfredsstillende ikke dagens krav til avvik.

- Det er målt høydeforskjell på mellom 15-30 mm gjennom hele rommet. Tilstandsgrad 2 gis med bakgrunn i standardens krav til godkjente måleavvik.

Fungerer med dette avvik

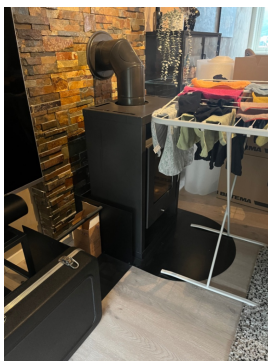
## ! TG 1U Pipe og ildsted

Teglsteinspipe fra byggeår som ikke vurderes nærmere da sameiets ansvar.  
Peisovn montert i stue med tilstrekkelig avstand til brennbart.

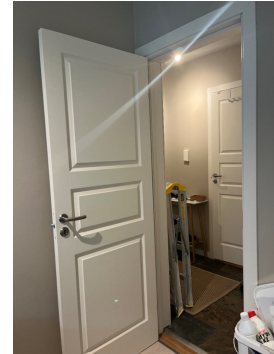
## ! TG 1 Innvendige dører

Malte fyllingsdører av nyere type.  
Overflater er undersøkt og åpne/lukke mekanisme sjekket.  
Innvendige dører i god stand.

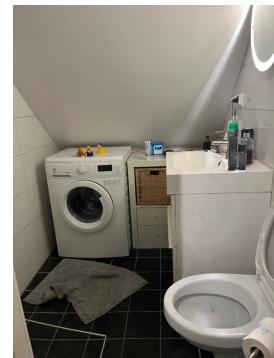
Bad fra 2013 med fliser på gulv og vegg.  
Smøremembran og plastsluk med ukjent utførelse.  
Varmekabler i gulv, dusjhjørne, mekanisk ventilasjon og vegghengt toalett.

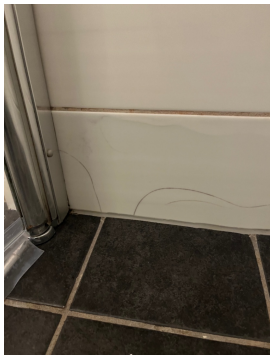
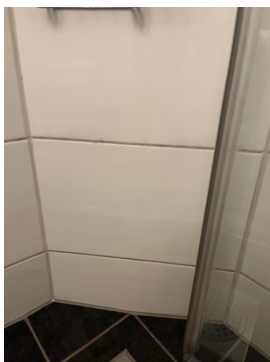
## ! TG 2 Overflater vegger og himling

Vegger og himling er sjekket for sprekker i fuger, bom i fliser, utførelse og for generell slitasje.

- Det er påvist sprekker i fliser.
- Det er avvik:

Noe slitasje i overganger registrert

- Tiltak:
- Det må gjøres tiltak for å utbedre avviket.

Jevnlig tilsyn anbefales, andre tiltak kan ikke utelukkes.

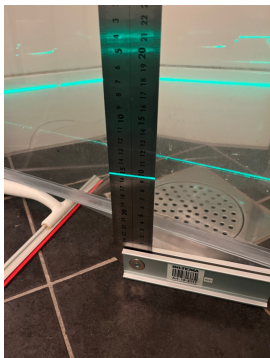
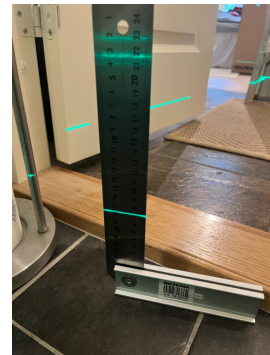
### ! TG 2 Overflater Gulv

- Det er avvik:

Noe slitasje i overganger registrert.

Jevnlig tilsyn anbefales, oppgradering må påregnes på sikt.

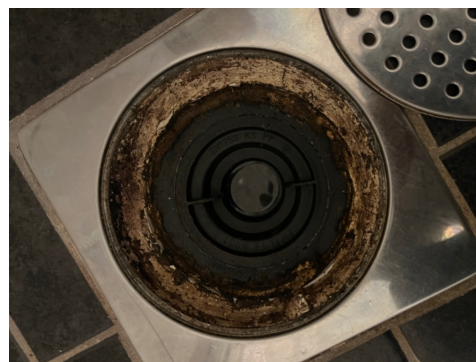
### ! TG 2 Sluk, membran og tettesjikt

- Mer enn halvparten av forventet brukstid er passert på membranløsningen.

Noe sprekker i påstøp registrert

Jevnlig tilsyn anbefales, tiltak må påregnes

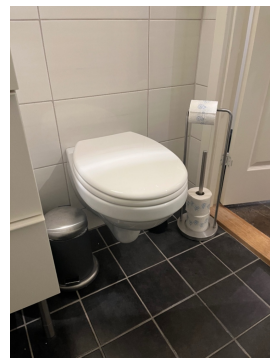
### ! TG 1 Sanitærutstyr og innredning

Benkeskap med nedfelt servant, speil med belysning over.

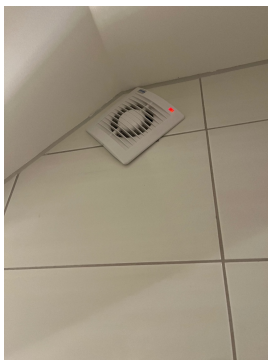
## ! TG 1 Ventilasjon

Mekanisk ventilasjon og tilfredstillende luftespalte for tilluft.

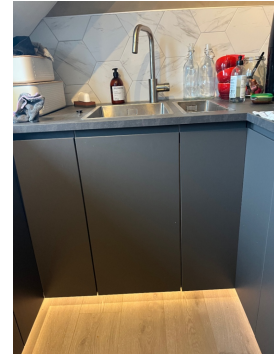
## ! TG 1 Overflater og innredning

Tilpasset kjøkken med glatte fronter fra 2021  
Laminat benkeplate med nedfelt vask og platetopp.  
Komfyr, oppvaskmaskin og kjøleskap/frys.

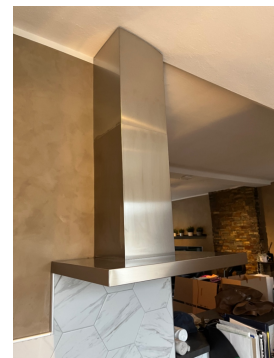
## ! TG 1 Avtrekk

Ventilator montert over platetopp på kjøkken.

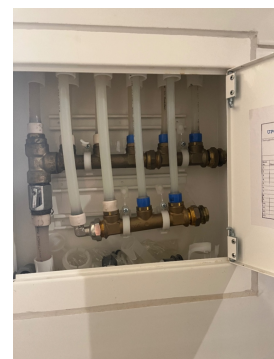
## ! TG 1 Vannledninger

Rør i rør med fordelerskap på bad

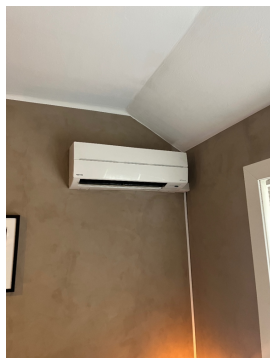
## ! TG 2 Varmesentral

Varmepumpe fra 2015

- Mer enn halvparten av forventet brukstid på varmesentral er oppbrukt.

- Det er ikke behov for utbedringstiltak siden varmesentralen fungerer i dag, men ut ifra alder kan skader plutselig oppstå på eldre anlegg.

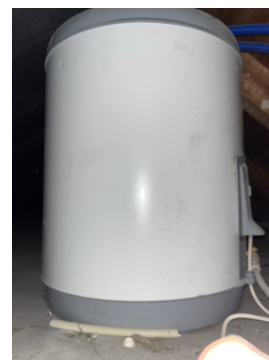
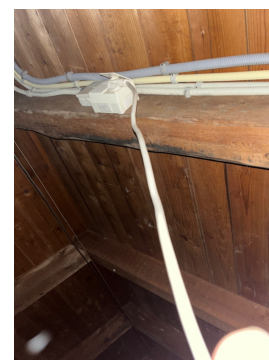
## ! TG 2 Varmtvannstank

120 liter vv beholder plassert på loft.

- Det er ikke påvist tilfredsstillende avrenning eller annen kompensere løsning fra varmtvannstank.
- Det er ikke påvist tilfredsstillende el-tilkobling av varmtvannstank iht. gjeldende forskrift.

- Det bør etableres tilfredsstillende el-tilkobling etter gjeldende forskrift.
- Det bør etableres tilfredsstillende avrenning eller lekkasjesikring ved varmtvannstank.

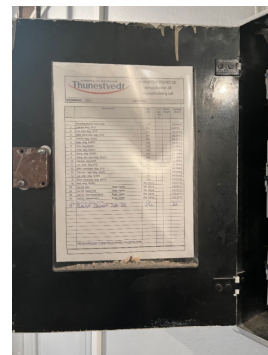
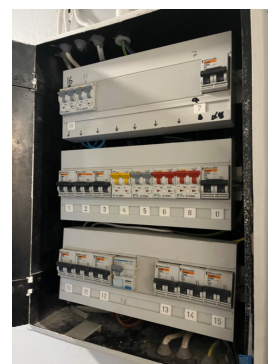
## ! TG 2 Elektrisk anlegg

Sikringsskap med automatsikringer og jordfeilbryter plassert i gang. Anlegget er eldre med noe oppgradering etter installasjon.
