# Tilstandsrapport

Boligbygg med flere boenheter

Saltveitvegen 10 B, 5521 HAUGESUND

Befaringsdato: 06.05.2025

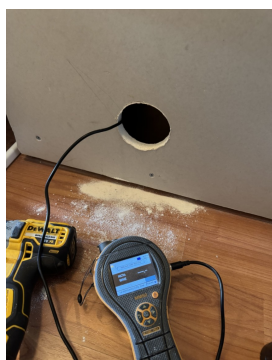
### ! TG 0 Tilliggende konstruksjoner våtrom

Det er utført hulltaking mot våt sone, og det er ikke indikert avvik i vegg. Normale fuktmålinger i treverk ligger på 7,5-12,5
