Tilstandsrapport

Enebolig

Paktarmyrhaugen 20, 5918 FREKHAUG

Oppdragsnr.: 22614-1011

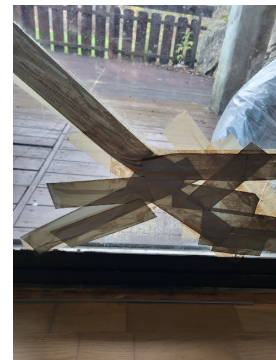
TG 2 Balkonger, terrasser og rom under balkonger

Terrasse i trekonstruksjon og betong med utgang fra stue. Det er kontrollert for generell slitasje, sikring og andre avvik.

- Rekkverket er for lavt i forhold til dagens krav til rekkverkshøyder.
- Balkong/terrasse ligger over innredede boligrom, usikker konstruksjon. Konstruksjonsutforming gir økt fare for skader.

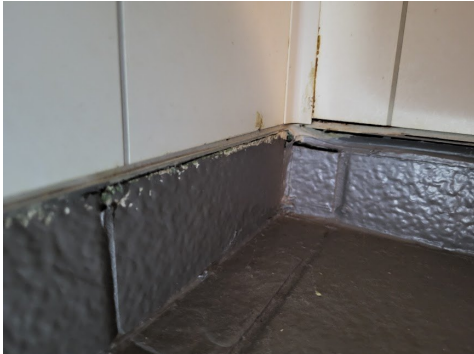
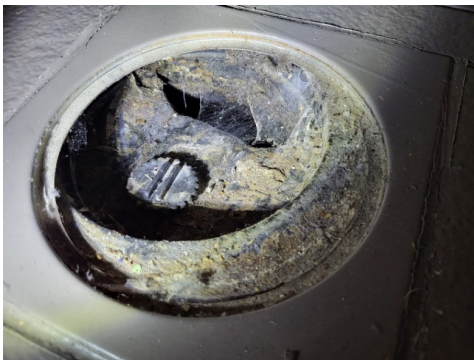
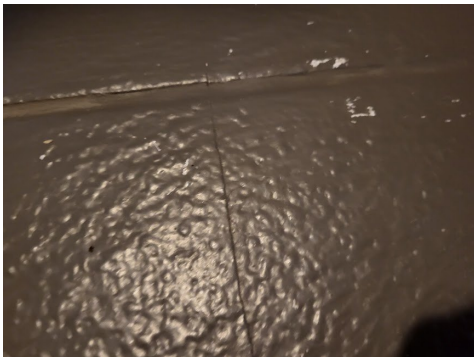
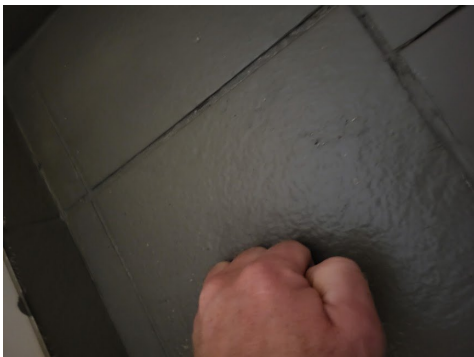
TG 2 Tilliggende konstruksjoner våtrom

- Hulltaking er ikke foretatt da det allerede er påvist andre avvik i våtsonen.

- Gjennomføre ytterligere undersøkelser og foreta utbedring av skade.

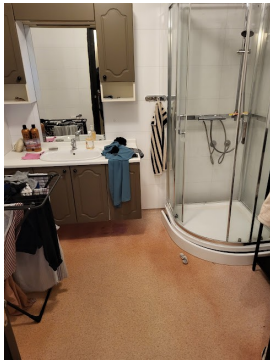
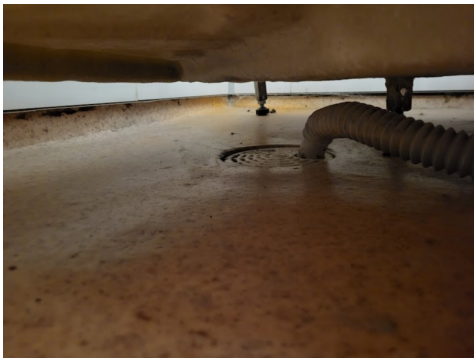
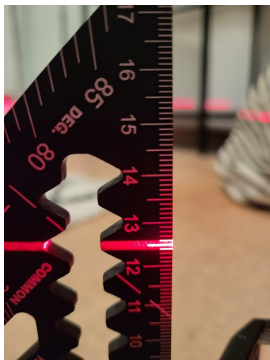
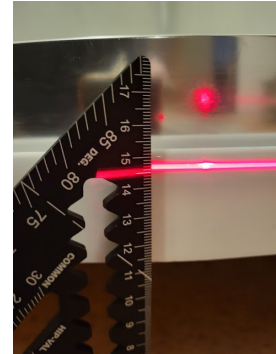
! TG IU Tilliggende konstruksjoner våtrom

- Det er påvist at flisfuger har riss/sprekker.
- Det er vindu/dør med ikke fuktbestandige materialer i våtsonen (ved vask, dusj, badekar, osv.), løsningen eller byggematerialet er uegnet.

- Uegnede materialer må fuktbeskyttes/utskiftes.
- Fuger bør skiftes ut.

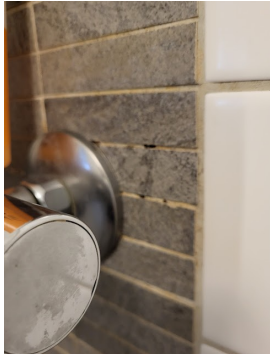
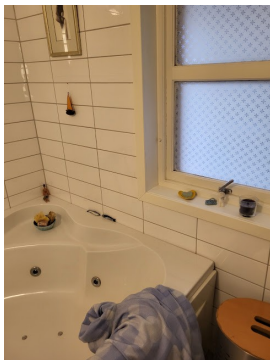
! TG 2 Overflater Gulv

Smøremembran og plastsluk med ukjent utførelse. Varmekabler i gulv, dusjvegger og boblebadekar. Overflater er sjekket for riss og bom i fuger/fliser, og terskel er kontrollert.

- Det er påvist at flisfuger har riss/sprekker.
- Det er påvist at høydeforskjell fra topp slukrist til gulv/synlig topp membran ved dørterskel er mindre enn 25 mm.
- Det er påvist at noen fliser har bom (hulrom under).
- Det er påvist avvik i fallforhold til sluk i forhold til krav i forskrift på byggetidspunktet.

- Overvåk tilstanden jevnlig. For å få tilstandsgrad 0 eller 1 må slukløsningen skiftes ut og sannsynligvis må også membransjiktet skiftes/utbedres. Det er imidlertid vanskelig å si noe om tidspunktet for når dette er nødvendig.
- Eldre sluk av plast er ofte utsatt for lekkasjer og særlig i overganger. Eventuelle lekkasjer kan medføre fuktskader på tiliggende konstruksjoner.
- Det må gjøres nærmere undersøkelser. Manglende membran/tettesjikt medfører risiko for lekkasjer og fukt i konstruksjonen.

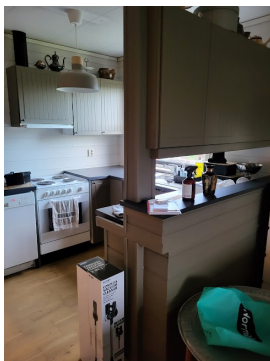
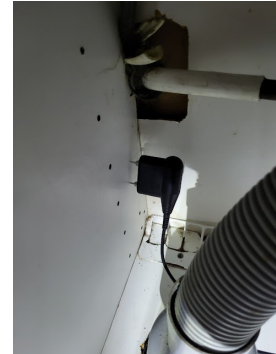
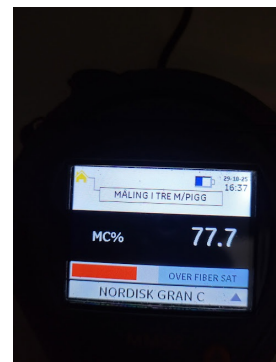
! TG 3 Avtrekk

- Det er registrert avvik med avtrekk.

- Ventilatoren må skiftes.

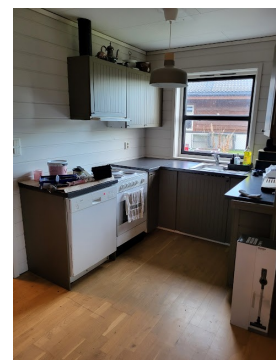
! TG 2 Overflater og innredning

- Det er påvist skader på overflater/kjøkkeninnredning utover normal slitasjegrad.

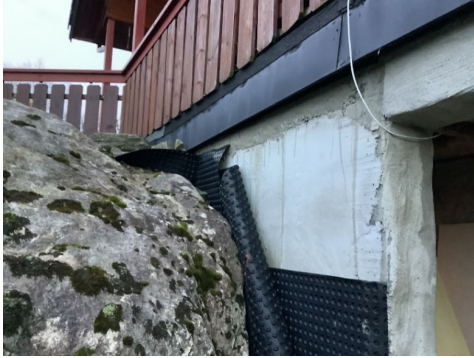
TG 2 Grunnmur og fundamenter

- Det er registrert skråriss som er symptom på setninger.

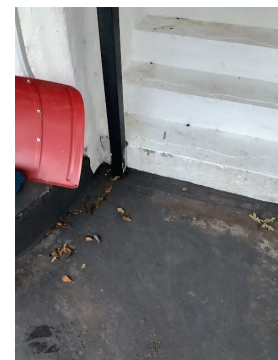
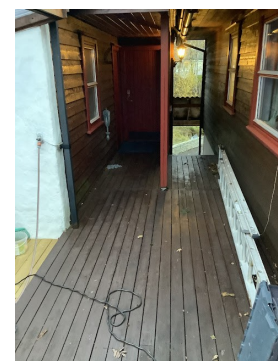
TG 2 Veggkonstruksjon

Vegger er bygget opp med reisverk, utvendig liggende kledning.
Kontrollert for utførelse og mulige avvik.

- Det er ingen eller liten lufting i nedre kant av kledning mot grunnmur.
- Det er påvist spredte råteskader i bordkledningen.
- Det er stedvise sprekkdannelse i forblending/utvendig puss.

- Råteskadet trekledning må skiftes ut.
- Det bør foretas tiltak for å bedre lufting av kledningen.
- Lokal utbedring må utføres.

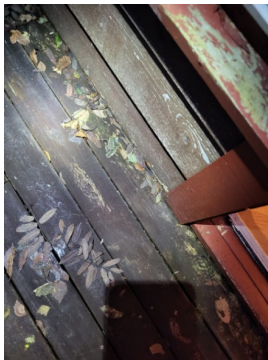
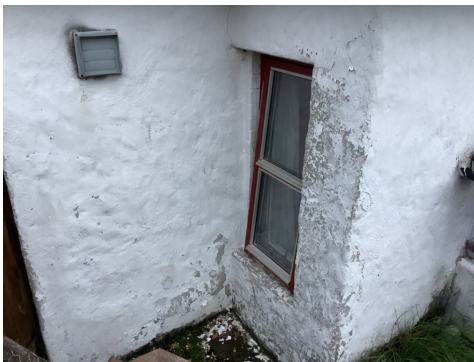
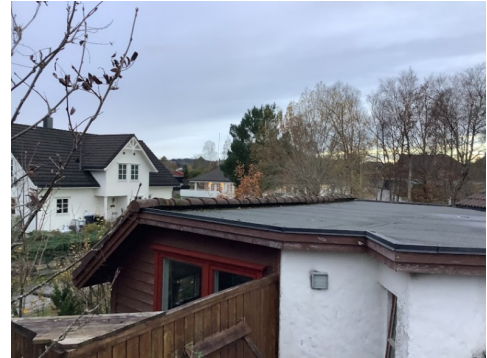
! TG 3 Vinduer

Malte vinduer fra byggeår. Glass, karm, beslag og lukkemekanisme er kontrollert for mulige avvik.

- Det er påvist at enkelte vinduer er vanskelig å åpne/lukke.
- Det er påvist tegn på innvendig kondensering av enkelte vindusglass.
- Det er påvist vinduer med fukt/råteskader.
- Karmene i vinduer er slitte og det er sprekker i treverket.

Kostnadsestimat: 20 000 - 100 000

- Det må påregnes noe vedlikehold og at enkelte vinduer må skiftes ut.
- Vinduer med råteskader må erstattes med nye.
- Det bør gjøres tiltak for å bedre ventilering av rommet.
- Kondensering på enkelte glass har medført fuktskader i treverk som kan medføre utskiftningsbehov av enkelte vinduer.

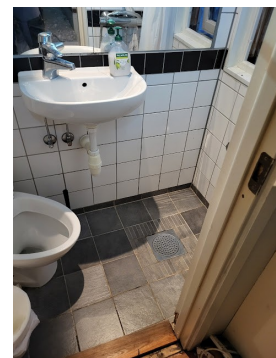
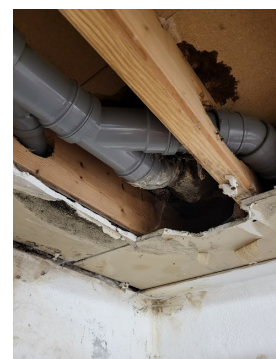
! TG 3 Tilliggende konstruksjoner våtrom

Det er observert lekkasje på bad.

- Hulltaking er ikke foretatt da det allerede er påvist andre avvik i våtsonen.
- Ved andre fuktundersøkelser enn hulltaking, er det påvist indikasjoner på fuktskader.

Kostnadsestimat: 20 000 - 100 000

- Det må foretas tiltak for å lukke avviket.
