# Tilstandsrapport

Enebolig

Åsengate 4, 3970 LANGESUND

Befaringsdato: 09.05.2025

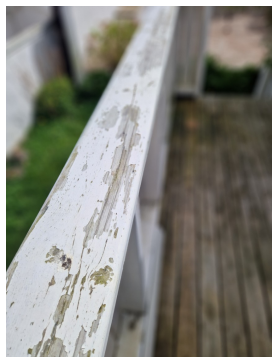
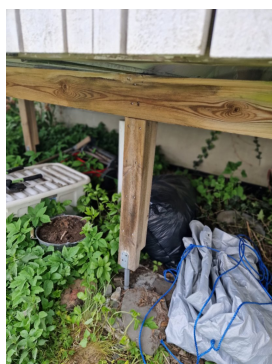
## ! TG 3 Utvendige trapper

Trapp fra terrasse til hage. Trapp mangler rekkverk på en side. Høy slitasje i trevirke.

- Rekkverk må monteres for å lukke avviket.

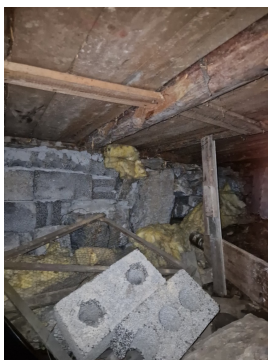
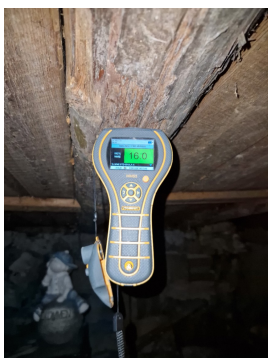
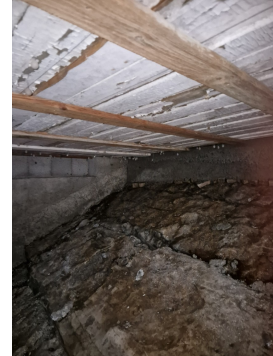
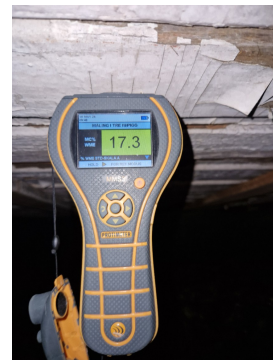
## ! TG 2 Krypjkjeller

Boligen har etablert et kryperom med adkomst fra dør i grunnmur. Grunn består av fjell. Vegger i murverk. Himling består av stubbeloftsbord. Ved bruk av fuktindikator ble det målt litt høye fuktverdier i trevirke. Synlig spor etter borebille i eldre del. Tiltak bør beregnes. Det anbefales etablering av bedre ventilasjon, eventuelt etablering av mekanisk avtrekk. Slik kryperom er etablert vil det alltid trenge fukt inn mellom fjell og grunnmur. Det anbefales derfor å etablert plast over grunn for å minske fukt opptrekk fra grunn.

- Det er ikke tilfredsstillende ventilering av krypkjeller.
- Krypjkjelleren har risiko for ytterligere skadepotensiale.

- Bedre ventilering må etableres.
- Jevnlig kontroll av krypkjeller anbefales for forebygging av skader.
