# Tilstandsrapport

Boligbygg med flere boenheter

Tverrveien 15 , 1920 SØRUMSAND

Befaringsdato: 11.12.2025

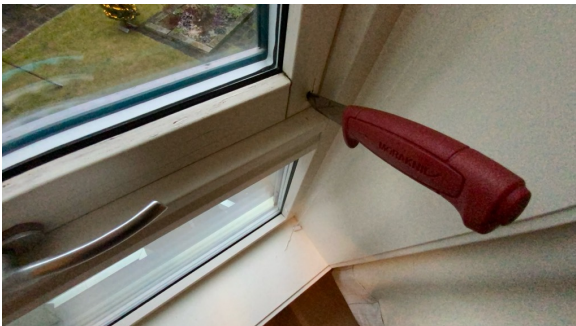
### TG 3 Vinduer - 2

Bygningen har malt trevindu med 3-lags glass på soverom ved stue.

- Det er påvist vinduer med fukt/råteskader.

Det er råde på innvendig ramme etter fukt over lengre tid etter lufting.

Skaden vurderes å komme av at vindu har vært åpent for lufting over lengre tid og fått betydelig fuktskader og deretter råteskade. Vindu må skiftes for å lukke avviket og utbedre råteskade.

- Vinduer med råteskader må erstattes med nye.

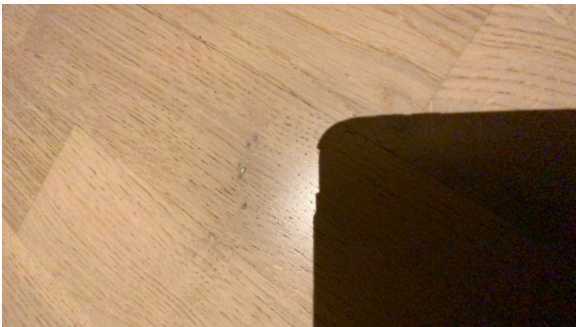
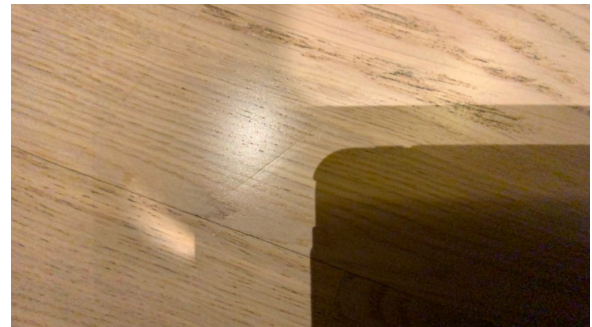
### TG 2 Overflater

- Overflater har en del slitasjegrad utover det en kan forvente.

Det er noe riper og småhakk i parkett.

Det anbefales å utbedre skader ved å bruke reparasjonsvoks lokalt, eventuelt slipe eller bytte parkett for å lukke avviket og forhindre at skadene utvikler seg videre over tid.

Overflater bør pusses opp eller skiftes der det anses nødvendig. Slitasje på overflater har normalt lav konsekvensgrad, men kan påvirke estetikk og brukervennlighet. Ny eier vurderer selv behovet for oppgradering.

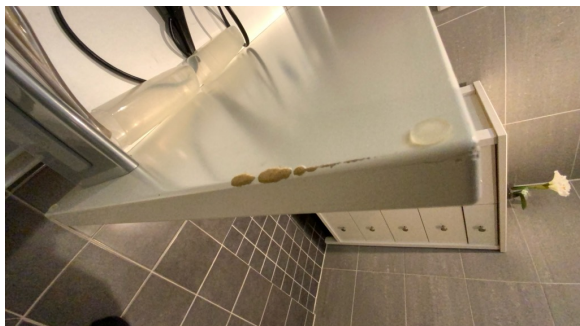
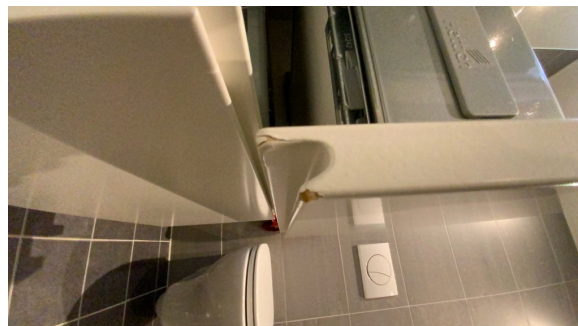
### TG 2 Sanitærutstyr og innredning

Rommet har innredning med servant, speilskap med belysning, veggmontert toalett og dusjkabinett. Det er plugget rør på vegg for etablering av dusjarmatur.

Det er synlig hakk og skade på skuffefront til underskap. Skuffefront er også montert opp ned.

Det bør foretas utbedring eller utskifting av skadet innredning for å sikre funksjon og hindre videre forringelse. Konsekvensen av å ikke utbedre kan være redusert brukervennlighet, økt slitasje og mulig skade på omkringliggende konstruksjoner.

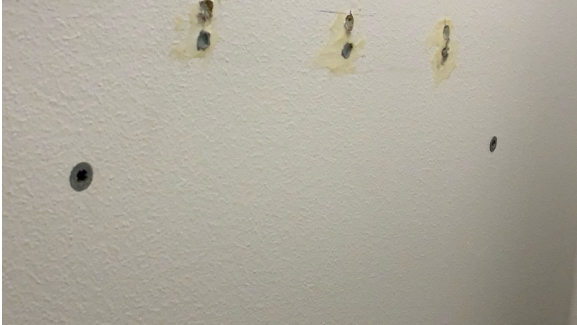
### Overflater vegger og himling

Det er noen hull etter tidligere innfesting av utstyr på vegg.

Vegg som ikke oppfyller kravene til vanntetting i våtrom kan være i strid med byggtekniske forskrifter, noe som kan ha juridiske og forsikringsmessige konsekvenser.

- Det må foretas tiltak for å lukke avviket.

For å unngå disse problemene anbefales det å reparere hull så snart som mulig og sikre at våtrom er riktig vanntettet i henhold til kravene i TEK17 som å tette hull med silikon, da disse ikke er i våt sone eller i nærhet av direkte vannpåkjenning.
