# Tilstandsrapport

Andelsleilighet

Politimester Bendixens gate 43, 6508  
KRISTIANSUND N

Befaringsdato: 29.10.2025

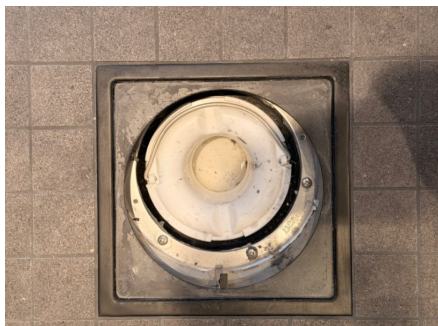
## 1. ETASJE > BAD

### TG 0 Sanitærutstyr og innredning

Bad er utstyrt med baderomsinnredning med heldekkende vask, speil med lys, vegghengt toalett, dusj med glassdører og opplegg for vaskemaskin.

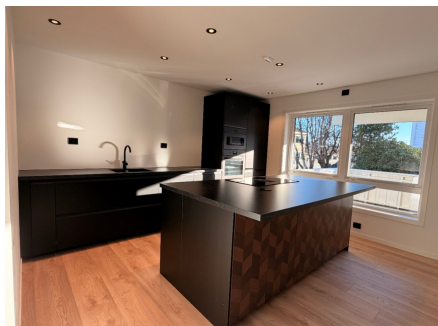
## 1. ETASJE > STUE/KJØKKEN

### TG 0 Avtrekk

Leiligheten har avtrekk fra platetoppen. Ventilatoren er utstyrt med kullfilter for rensing.

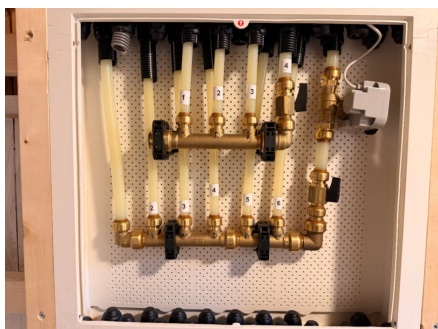
### TG 0 Vannledninger

Vannrørnettet er utført som et moderne rør-i-rør-system, med fordelerskap plassert i bod i kjeller. Fra fordelerskapet er det separate PEX-rør (rør-i-rør) til de ulike tapstedene. Fordelerskapet er ryddig oppbygget med merkede kurser, lekkasjesikring og avstengningsventiler for hver enkelt kurs.

Anlegget er utstyrt med Aqualarm vannstoppventil med tilhørende vannfølere (sensorer) som er lagt ut både i bod ved varmtvannsbereider og under kjøkkenbenk. Systemet er koblet til automatisk stengeventil, slik at vanntilførselen stenges ved registrert lekkasje.

Installasjonen fremstår som teknisk forskriftsmessig utført, med moderne lekkasjesikring og god tilgjengelighet for inspeksjon og vedlikehold.
