# Tilstandsrapport

📍 Biskop Jens Nilssøns gate 17 A, 0659 OSLO

# gnr. 237, bnr. 50

Rapportdato: 26.05.2025

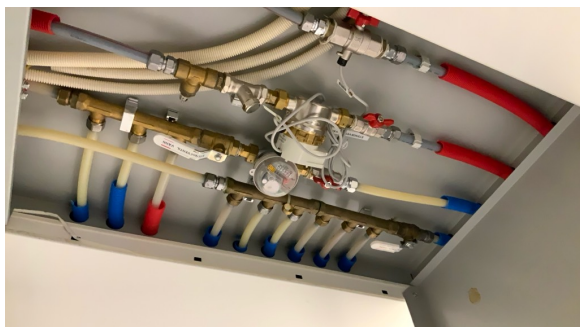
### TG 1 Vannledninger

Røropplegg i boligen med rør i rør system hvor tilgang til skapet gjøres fra himling på bad. Dren fra skapet. Stoppekraner i skap. Prinsippet med rør i rør system er følgende: Vannrørene (innerrør) føres inni varerør, noe som gjør det mulig å trekke ut og skifte vannrørene uten bygningstekniske inngrep. Man legger rør-i-rør fra utstyr eller utstyrsgupper tilbake til et sentralt plassert fordelerskap. Varerørene skal gi sikker bortledning av eventuelle lekkasjer, og lede lekkasjevannet til fordelerskapet før det synliggjøres og går videre til sluk i rom med vanntett gulv, typisk baderom.

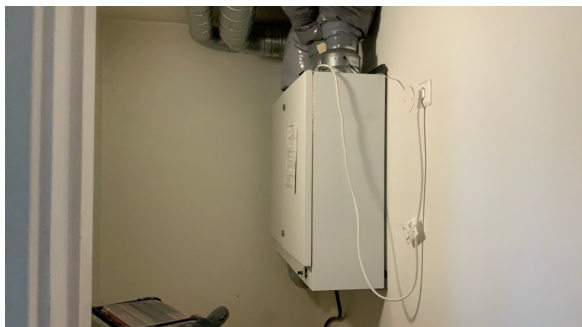
## TG 1 Ventilasjon

Boligen har balansert ventilasjon. Enhet plassert i bod.
