# TILSTANDSRAPPORT

Biskop Jens nilssøns gate 17a

03.10.2025

Befaring utført den 02.10.2025 av:

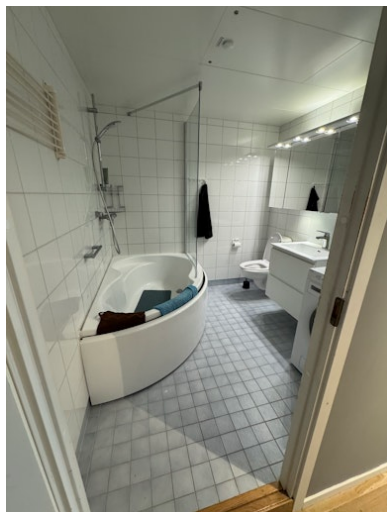
Det er stedvis funnet bom/hulrom under flis. Det kan ikke verifiseres av takstmannen årsaken til dette og evt omfang. Ofte sitter flisen godt nok fast selv om det er oppstått bom under.

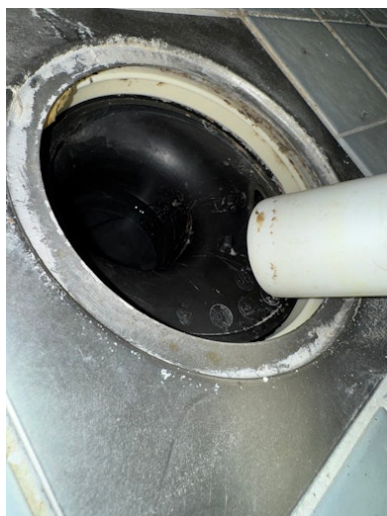
Det er etablert plastsluk i dusjonen.

Det er kun visuelt tegn til membran i sluket.

Plastsluk, ikke synlig mansjett og eller klemring.

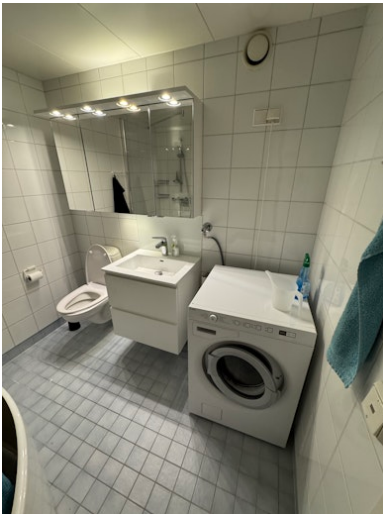
Noe slitasje og svellinger på servantskap ble advekket.

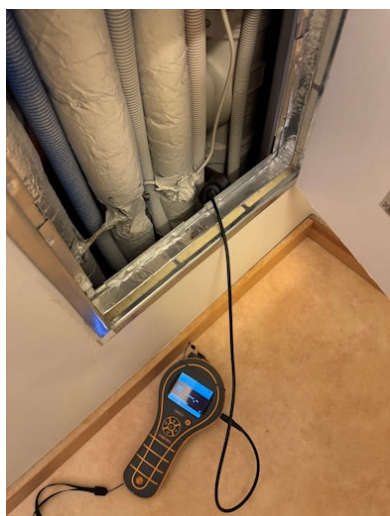
Det er utført søk etter fukt fra tilstøtende rom der dette var mulig. Ingen tegn til forhøyede fuktverdier på baksiden av membran på tilfeldige valgte plasser.

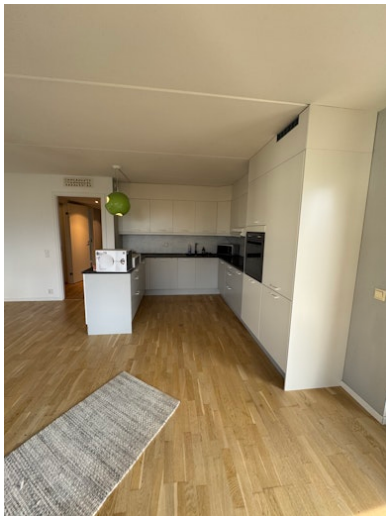
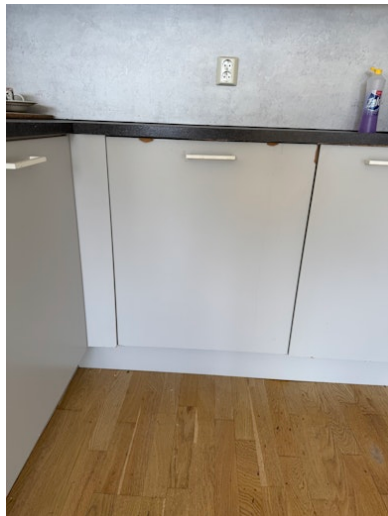
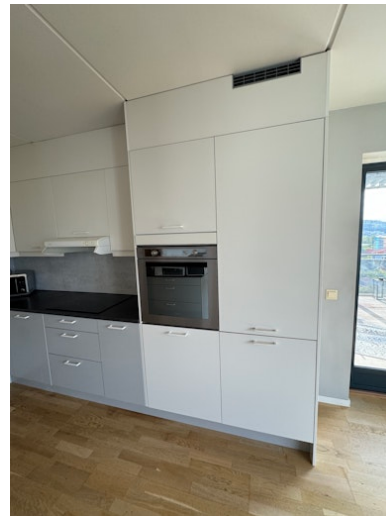
**Kjøkken:** Utover anmerkede forhold og påregnelig bruksslitasje, fremstår kjøkkenet i funksjonell stand. Det registreres en del slitasje på innredningen.
