Tilstandsrapport

Enebolig

Vesselbakkvegen 9, 2380 BRUMUNDDAL

Befaringsdato: 20.01.2025

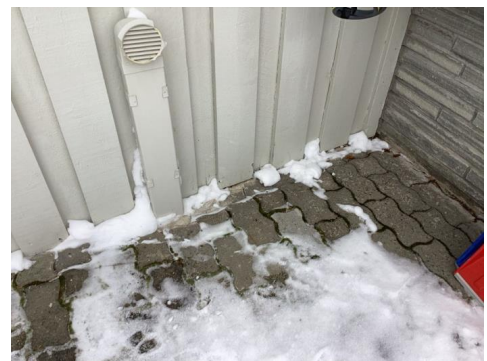
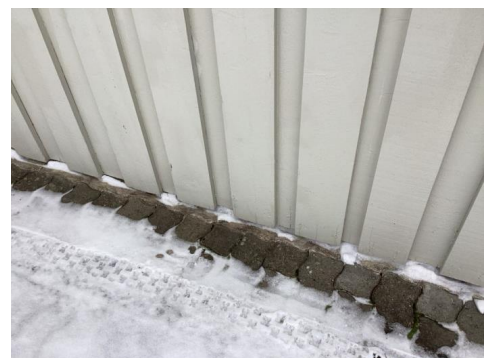
- Det er avvik:
Trepanel/kledningen er steder noe slitt.
Liten avstand mellom terreng og kledning, steder nesten helt nedpå belegningstein, med risiko for fuktopptrekk.

- Tiltak:
Må påregne vedlikehold og noe utskiftinger.
Bør etablere et større mellom kledning og terreng.

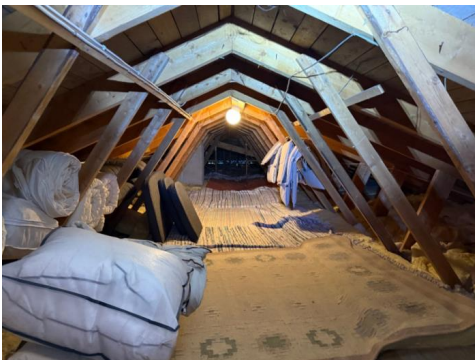
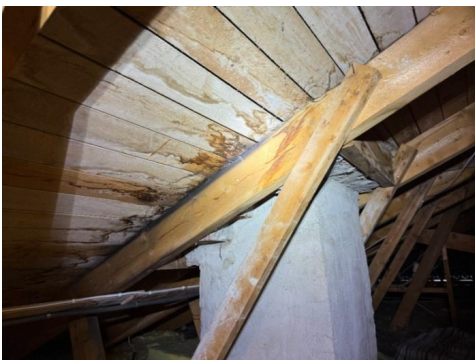
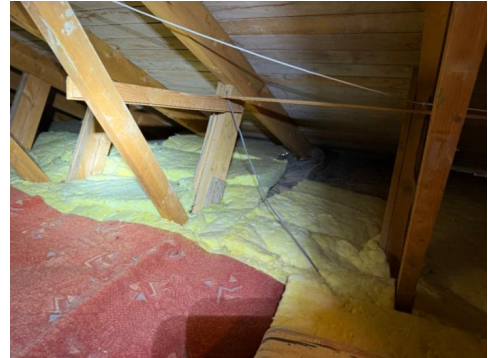
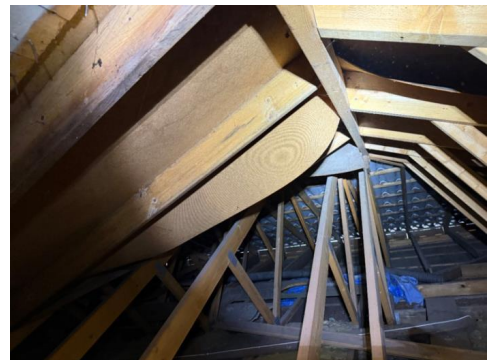
TG 2 Takkonstruksjon/Loft

- Det er begrenset/dårlig ventilering av takkonstruksjonen.
- Det er avvik:

Fuktmerker ved pipe.

- Lokal utbedring bør utføres.
- Lufting/ventilering bør forbedres.

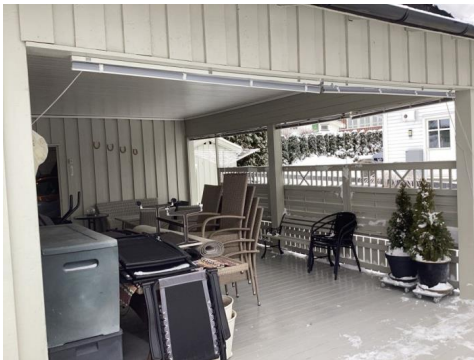
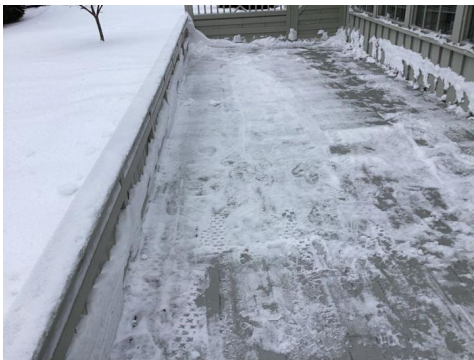
- Balkonger/terrasse er snødekt og derfor ikke nærmere vurdert.
- Det er avvik:

- Det bør foretas nærmere undersøkelser av balkong/terrasser når den er snøfri.
- Tiltak:

Drager med svai må sjekkes nærmere, må påregne forsterkning/understøtting.

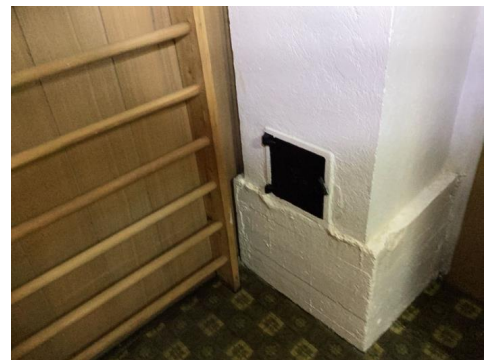
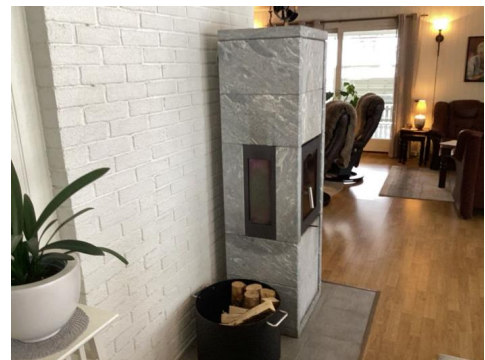
- Det er påvist brennbart materiale nærmere enn 300 mm fra sotluke/feieluke.
- Ildfast plate mangler på gulvet under sotluke/feieluke på pipe.
- Det er avvik:

Eldre piper vil ofte ha forvitningskader.
4 anmerkninger i feierrapport.

Trematerialer for nær sotluke, må sikres.

Kostnadsestimat gjelder kun TG3 anmerkning om trematerialer ved sotluke.

Kostnadsestimat: Under 10 000

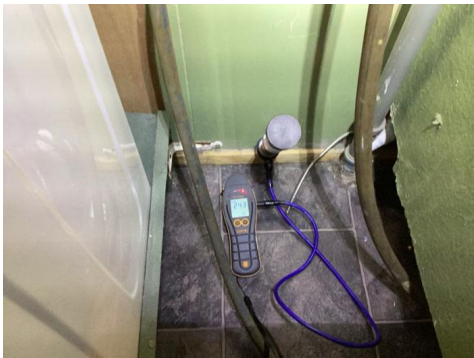
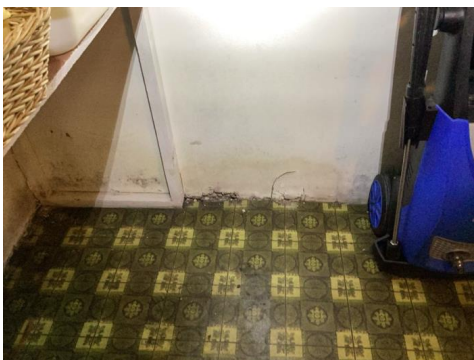
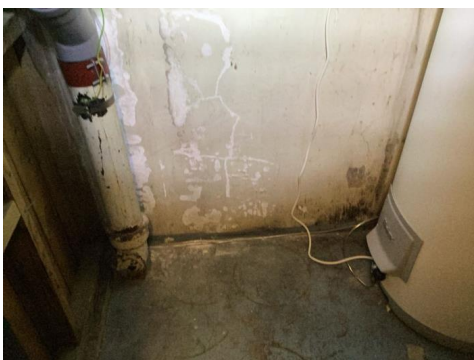
! TG 2 Rom Under Terreng

Målt fukt i påføret vegg ved vaskemaskin, i badstua, i dusjrommet, synlige fuktmerker i murvegger. Fuktmerker i enkelte gulvfliser. Vinylbelegg som ikke er diffusjonsåpent direkte på betong, må påregne at det er noe fuktighet og sopp under belegget. (Tett gulvbelegg direkte på betonggulvet slipper ikke fukten gjennom, det vil alltid være noe fukt i betonggulvet som normalt vil luftes ut og er ufarlig)

Fram til rundt 1970 ble de fleste kjellere bygd uten nevneverdig fuksikring eller isolasjon, og var kun egnet som grovlager. Selv med utvendige fuksikringstiltak kan gamle fundamenter fortsatt stå i kontakt med fuktig byggegrunn. Fundamenter uten drenerende og kapillærbrytende underlag er utfordrende å utbedre. Må påregne forvittringer i fuktsperre på hus som er eldre enn 40 år.

Det er utfordrende å få denne type kjeller helt tørr. Bruken av kjellerrommene vil ha begrensinger pga. fukt. Inneklima kan forbedres med god ventilering, luftavfukter og høyere temperatur.

Fuktskadet treverk må fjernes.

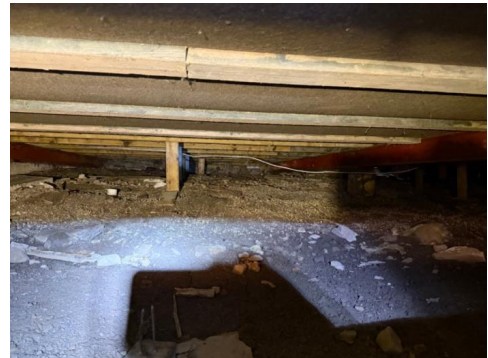
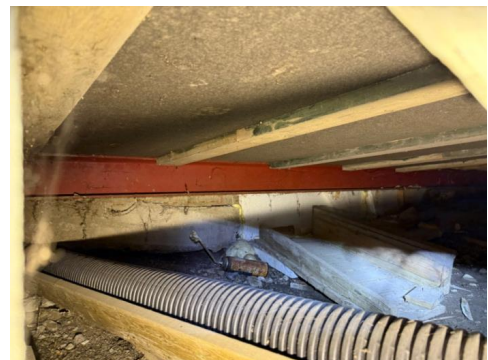
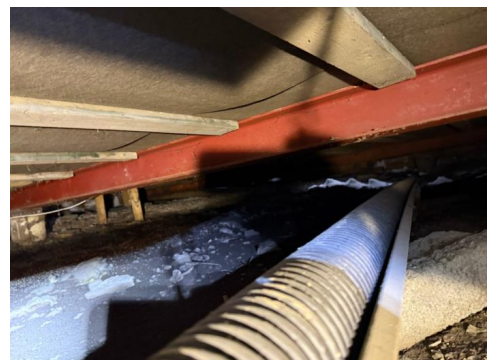
! TG 2 Kryp kjeller

Bygningen har krypkjeller under tilbygget, trebjelkelag. Besiktiget fra et vindu i kjeller, det andre satt fast/ lot seg ikke åpne.

- Om mulig bør det forsøkes etablert adkomst til krypkjeller slik at den kan inspiseres. Dette er en utsatt konstruksjon.
- Bedre ventilering må etableres.

Fuktmåling bør gjennomføres for å få vite tilstand, fuktmåling var ikke mulig å utføre fra åpningen

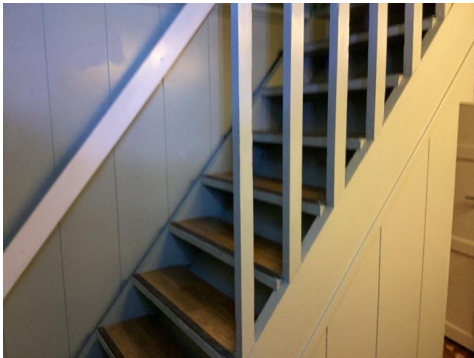
! TG 2 Innvendige trapper

Bratt tretrapp til kjeller og loft.

- Håndløper bør monteres, men det var ikke krav på byggetidspunktet.

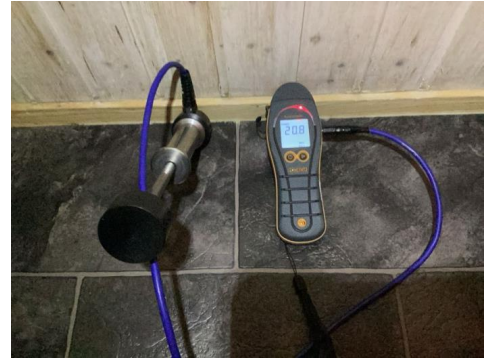
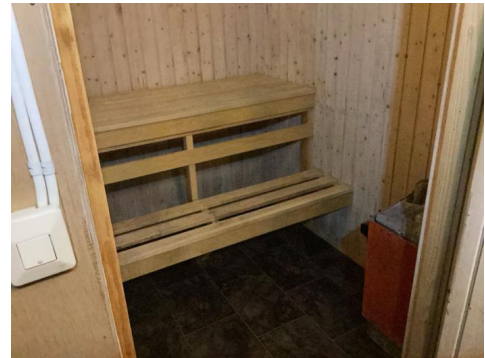
- Det er påvist skade som følge av angrep av fukt/råte.

Målt fukt i påforet vegg og gulv.

- Skader i rommet må utbedres.

Gulvbelegget må fjernes, mulig det stenger fukt inni konstruksjonen.

Fuktskadet trematerialer må fjernes.

Kostnadsestimat: 10 000 - 50 000

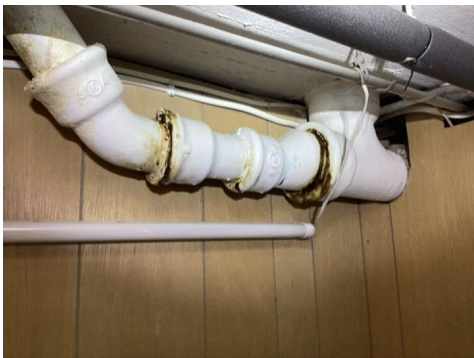
! TG 2 Avløpsrør

Det er avløpsrør av støpejern fra byggeåret, påkoblet noe plast/pvc fra 1994.

- Det er ikke behov for utbedringstiltak siden anlegget fungerer i dag, men ut ifra alder kan skader plutselig oppstå på eldre anlegg.
- Tidspunkt for utskiftning av avløpsrør nærmer seg.

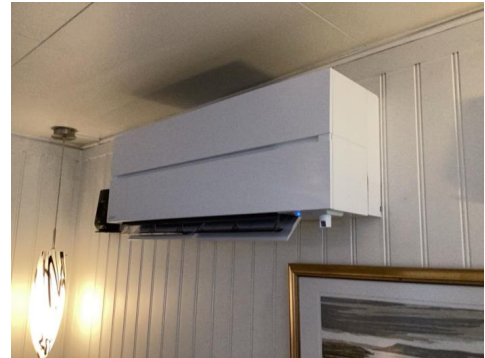
- Det er avvik:
Eldre panelovner og lite med varmekilder i kjeller.

Må påregne nyetableringer/ utskiftninger.

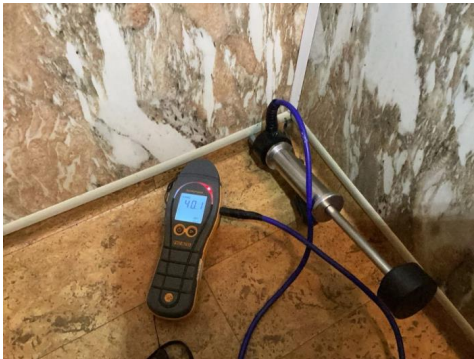
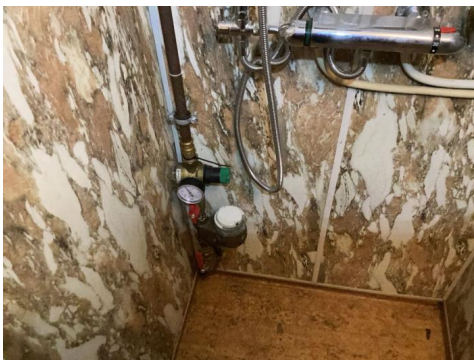
! TG 3 Dusjrom

ikke vanntett gulv, sprekk i hjørnene.

Fukt i veggen.

Fukt i tilleggende konstruksjoner.

Fuktskadet materialer må fjernes.

Kostnadsestimat: 10 000 - 50 000

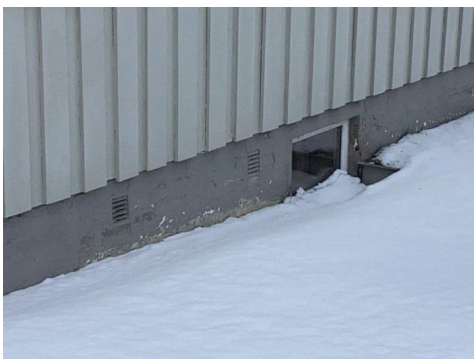
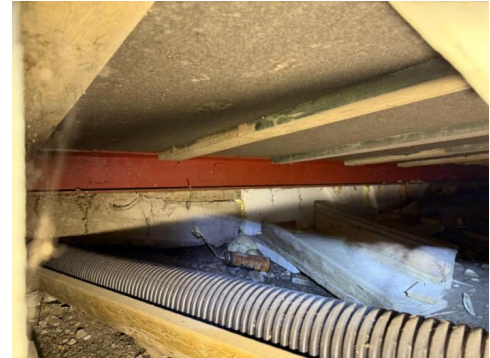
Sprekk i grunnmur i krypkjeller.

Avskalling i grunnmur etter fukt.
