Vesselbakkvegen 9, 2380 BRUMUNDDAL

**BRUMUNDDAL - Innholdsrik
enebolig med sentral beliggenhet.
Solrik og stor tomt.**

Tilstandsrapport

Befaringsdato: 20.01.2025

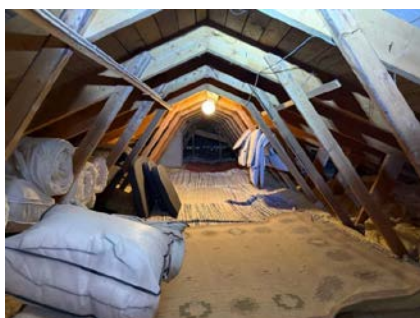
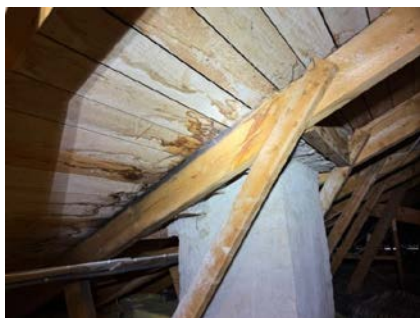
- Det er begrenset/dårlig ventilering av takkonstruksjonen.
- Det er avvik:

Små luftespalter i overgangen mellom vegg og takkonstruksjon, isolasjonen er lagt helt ut til undertaket noen plasser.
Fuktmerker ved pipe.

- Lokal utbedring bør utføres.
- Lufting/ventilering bør forbedres.

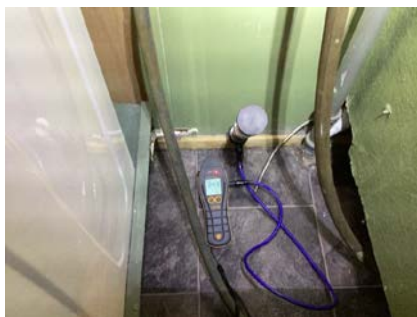
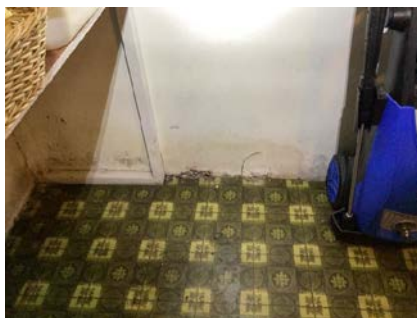
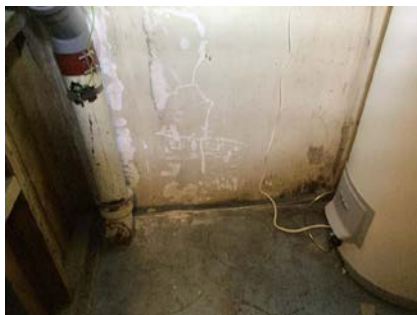
Målt fukt i påforet vegg ved vaskemaskin, i badstua, i dusjrommet, synlige fuktmerker i murvegger. Fuktmerker i enkelte gulvlister. Vinylbelegg som ikke er diffusjonsåpent direkte på betong, må påregne at det er noe fuktighet og sopp under belegget.

(Tett gulvbelegg direkte på betonggulvet slipper ikke fukten gjennom, det vil alltid være noe fukt i betonggulvet som normalt vil luftes ut og er ufarlig)

Fram til rundt 1970 ble de fleste kjellere bygd uten nevneverdig fuktsikring eller isolasjon, og var kun egnet som grovlag. Selv med utvendige fuktsikringstiltak kan gamle fundamenter fortsatt stå i kontakt med fuktig byggegrunn. Fundamenter uten drenerende og kapillærbrytende underlag er utfordrende å utbedre. Må påregne forvittringer i fuktsperre på hus som er eldre enn 40 år.

Det er utfordrende å få denne type kjeller helt tørr. Bruken av kjellerrommene vil ha begrensinger pga. fukt. Inneklima kan forbedres med god ventilering, luftavfukter og høyere temperatur.

Fuktskadet treverk må fjernes.

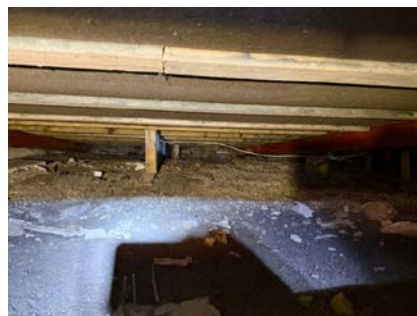
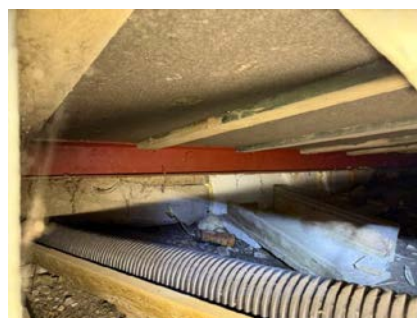
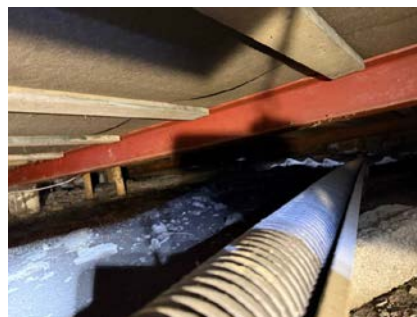
Bygningen har kryp kjeller under tilbygget, trebjelkelag. Besiktiget fra et vindu i kjeller, det andre satt fast/ lot seg ikke åpne.

- Om mulig bør det forsøkes etablert adkomst til kryp kjeller slik at den kan inspiseres. Dette er en utsatt konstruksjon.
- Bedre ventilering må etableres.

Fuktmåling bør gjennomføres for å få vite tilstand, fuktmåling var ikke mulig å utføre fra åpningen

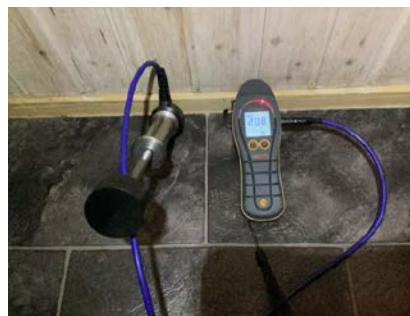
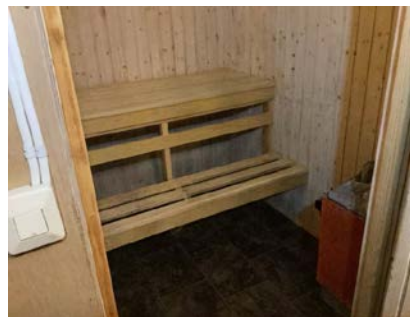
- Det er påvist skade som følge av angrep av fukt/råte.

Målt fukt i påforet vegg og gulv.

- Skader i rommet må utbedres.

Gulvbelegget må fjernes, mulig det stenger fukt inni konstruksjonen.

Fuktskadet trematerialer må fjernes.

Kostnadsestimat: 10 000 - 50 000

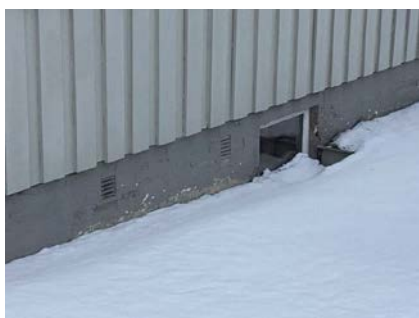
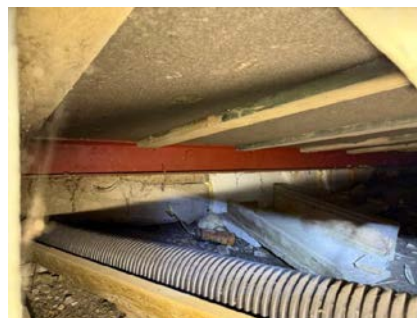
Sprekk i grunnmur i krypkjeller.

Avskalling i grunnmur etter fukt.

Sprekk i grunnmur
