# Tilstandsrapport

Våningshus

Oslovegen 1864, 2910 AURDAL

Befaringsdato: 01.07.2025

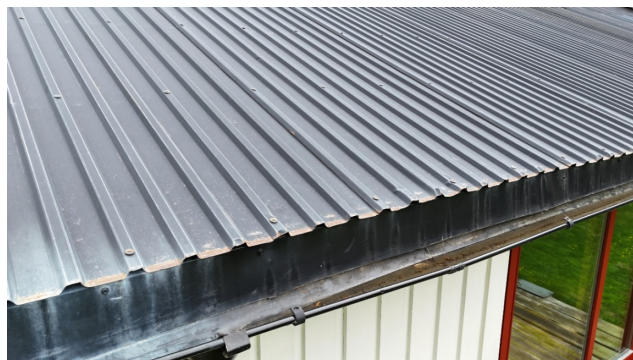
2. Besiktigelsen viste i tillegg til slitasje og malingsavflassing  
kantkorrosjon (rustdannelser) i plateendene som følge av 'koking' og at  
vannet blir hengende på plateenden ved takutstikk lenge etter at det har  
sluttet å regne. Regnvannet vil vaske med seg sure forbindelser fra  
forurensninger og klorider fra salt som har lagt seg på taket, og disse  
stoffene vil samle seg ved plateenden. Påkjenningene på plateenden blir  
dermed større enn på platene for øvrig.

Besiktigelsen viste kantkorrosjon (rustdannelser) i plateendene som  
følge av 'koking'.

Overflatekorrosjon på plastbelagte stålplater lar seg utbedre ved  
rengjøring og påføring av ny korrosjonshindrende maling.  
Påviste skader har ingen konsekvens.

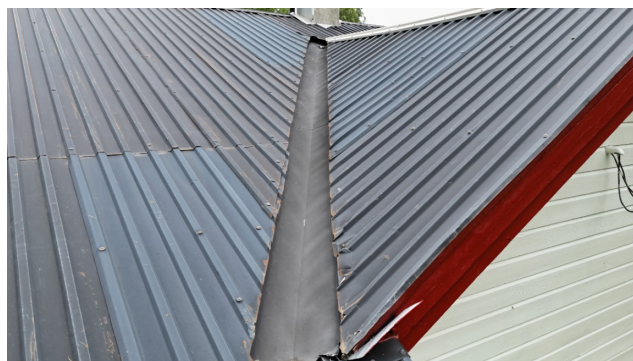
Skader i plateender inn mot kilrenne pga snø- og ispress.

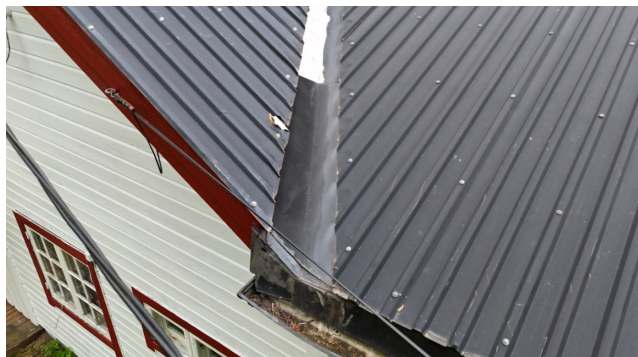
Skader i plateender inn mot kilrenne pga snø- og ispress.

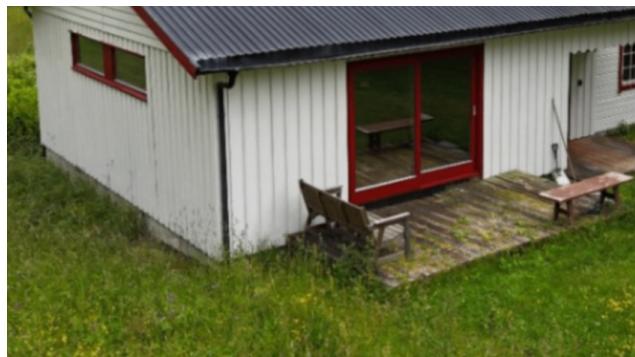
Nedløpsrørene fra takrenner er ført direkte til terreng med naturlig fordøyning ned i stedlige masser.  
Det anbefales i utgangspunktet at fallet på terrenget ut fra vegglivet/bygningen bør være minst 1 : 50 over en avstand på minst 3 m fra veggen.

- Stigetrinn og plattform for feier må monteres.
  - Andre tiltak:
  - Det bør lages system for bortledning av vann fra taknedløp ved grunnmur.
  - Det er ikke krav om utbedring av snøfangere opp til dagens krav.
1. Det anbefales i utgangspunktet at fallet på terrenget ut fra vegglivet/bygningen bør være minst 1 : 50 over en avstand på minst 3 m fra veggen.
  2. Det anses ikke nødvendig å ettermontere snøfangere, da dette ikke var noe krav på oppføringstidspunktet, men ved en event. ombygging/renovering av bygget kan kravet slå inn som del av forutsetninger til tiltaket.
  3. Kommunen har tilsynsansvar i forbindelse med tilkomst og sikkerhet for feier og vil kunne pålegge stigetrinn og feierplattform montert.
  4. Det må beregnes etablert/montert nytt pipebeslag/beslag som ivaretar lufteøret for kloakkluften. Takrenner på tilbygd del må påregnes skiftet.

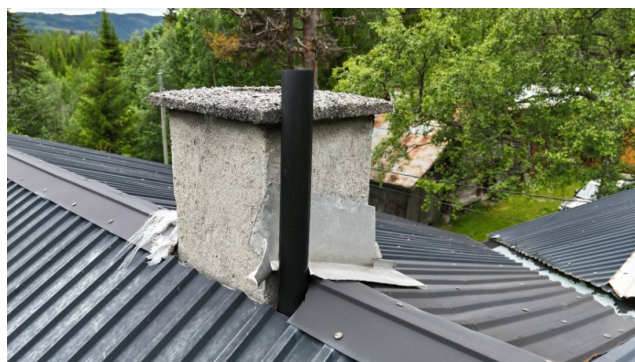
Ufullstendig pipebeslag - uttetheter.

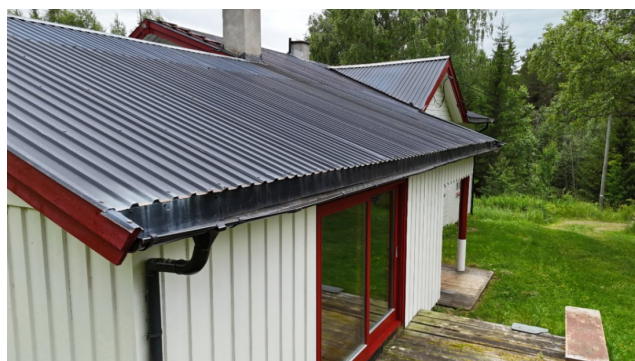
1. Nedløpsrørene fra takrenner er ført direkte til terreng med naturlig fordøyning ned i stedlige masser.
2. Ut fra dagens krav mangler det snøfangere på hele taket/begge sider, hvor dette anses å ikke være noe avvik jfr. alder/byggeår 1983.
3. Det er ikke montert stigetrinn/takstige eller feierplattform for feier jfr. forskrift om brannforebygging.
4. Påvist ufullstendig beslagsløsning rundt pipen på opprinnelig del. Påvist skade i takrenner på tilbygd del pga manglende bærestag til kroker samt snøpress.

Nedbøyninger i takrenner pga snøpress.

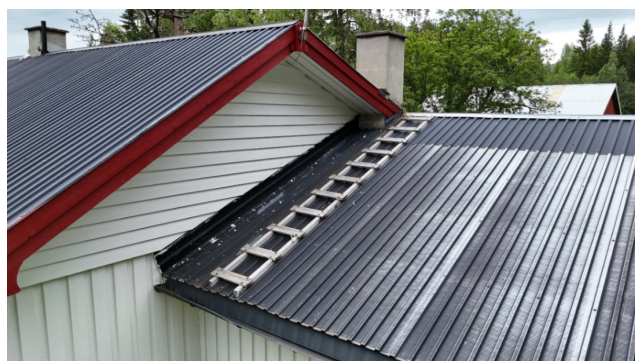
Trestige montert - dette holder ikke mål - fuktskader.

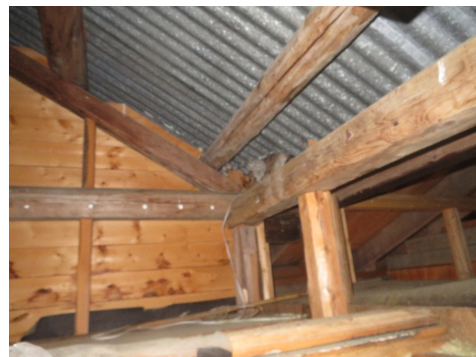
Del av kaldloft inspisert via luke i himling inne på klev. Opprinnelig tekking uten undertak.

Ingen umiddelbare tiltak med event. forbedring av luftingen av takkonstruksjonen anses nødvendige, da det ikke er noen indikasjoner på skader eller avvik som følge av manglende/ redusert lufting pr. dd. Merk alder.

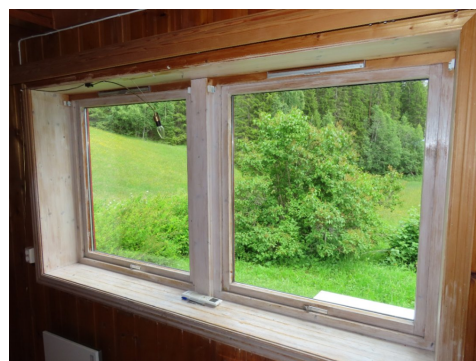
Energivinduer på kjøkken. Luftespalte i overkarm.

Ingen umiddelbare tiltak ses nødvendige med alle vinduer. Merk spesielt vinduer på inngangssiden, hvor disse er forbi lengste teoretiske levetid. Det anbefales uansett satt inn nye produkter som er opp mot de siste gjeldende energikravene.

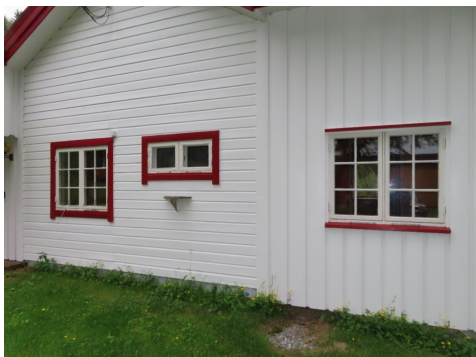
Vinduer på inngangssiden.  
Eldre, enklere vinduer.

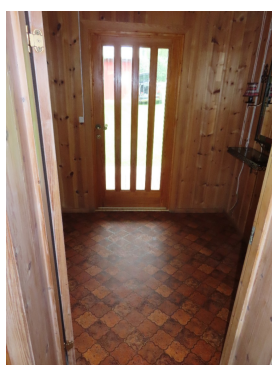
Hoveddør som noe enklere og definert som uisolert.

Ingen umiddelbare tiltak ses nødvendige, men det skal merkes at det uansett anbefales satt inn nye produkter som er opp mot de siste gjeldende energikravene.

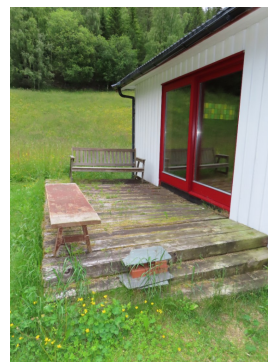
Åpen markterrasse ut for stue.

Merk at denne er etablert av jernbanesviller lagt direkte til terrenget.

Ingen umiddelbare behov for tiltak. Terrasser må ses på som ett ettersynspunkt og ett av eiers vedlikeholdsansvar jfr. utv. konstruksjoner. Merk vann som renner mot vegg.

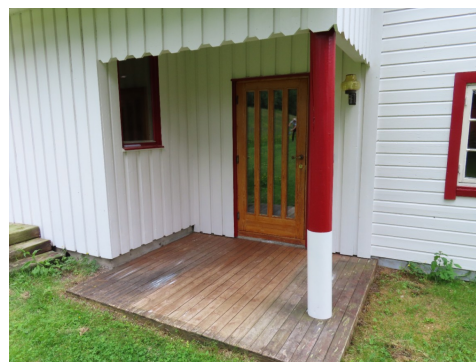
Overbygd inngangsparti med spaltegulv.

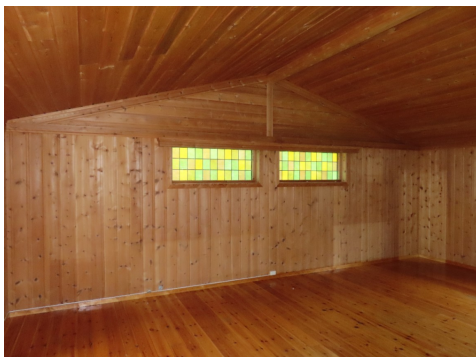
Del av innvendige overflater.  
Stue med tregulv - trepanel til vegger og i himlinger.  
Merk slitasje i stuegulvene.

Generelle oppussingstiltak må beregnes.

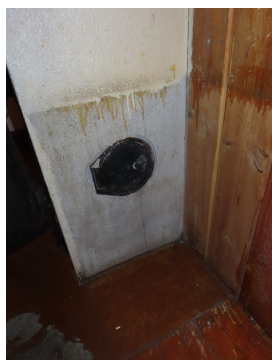
Sotluke på pipe på kjøkken.  
Sotluken sitter for nærme treverk samt at det mangler ubrennbar plate til gulv.

Alternativt kan det monteres sotlukestein i begge pipene, hvor avvikene vil falle vekk.

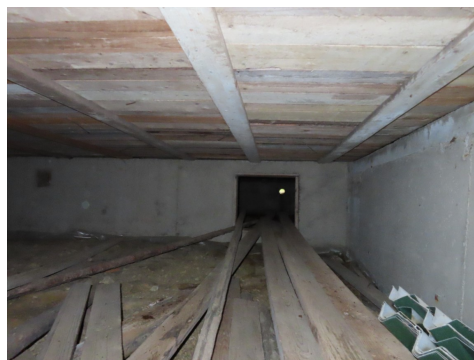
Det som kunne besiktiges og ses herfra av krypkjelleren og krypkjellerens åpne rom viste naturterreng/torv, -hvor denne ligger uten noen form for overdekkende dampspærre eller plastdekke. Dette medfører fuktavdampninger fra terreng til stubbeloftsløsninger. Ordinære fuktavsetninger jfr. vanlige luftvekslinger ses i stubbeloft og trebjelkelag.

Del av luftet krypkjeller under tilbygd del.

- Fuktsperre på bakken bør etableres.

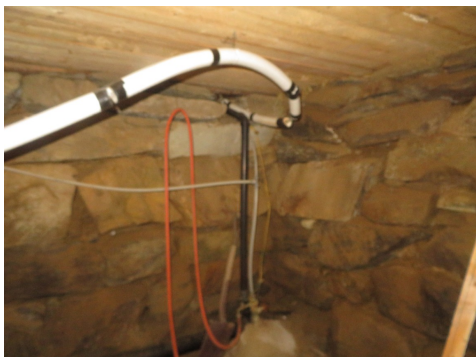
Del av blindkjeller under opprinnelig del.

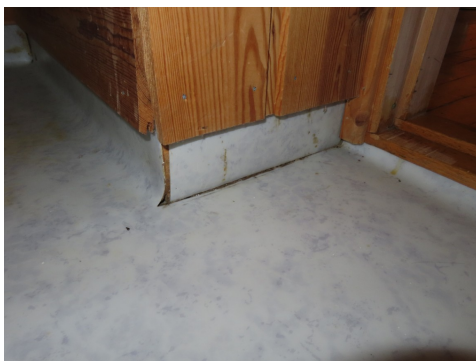
En må forvente generell oppgradering av våtrommets tettesjikt/membran for at våtrommet skal tåle en normal bruk etter dagens krav (tett våtsone). En samlet TG 3 for rommet er satt med bakgrunn i alder og manglende tetthet i våtsonen på rommet. Det er ikke behov for å gjennomføre en detaljert tilstandsanalyse, etter standardens krav.

Utett gulv på vaskerom.

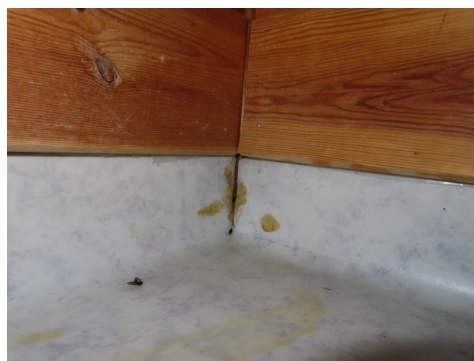
- Hulltaking er ikke foretatt da det allerede er påvist andre avvik i våtsonen.
- Den valgte konstruksjonsutforming gir økt fare for skader.

Utett i hjørne.

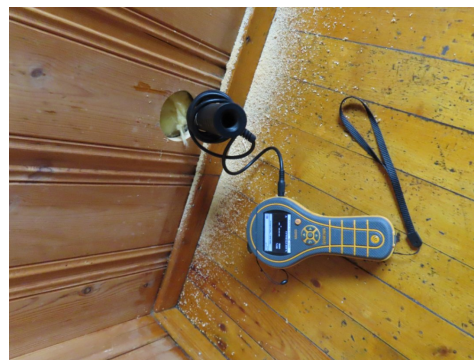
Ingen påviste avvik - ingen forhøyede fuktverdier å registrere.

Fuktsøk mot våtrom - Naturlige utslag - ingen forhøyede fuktverdier.

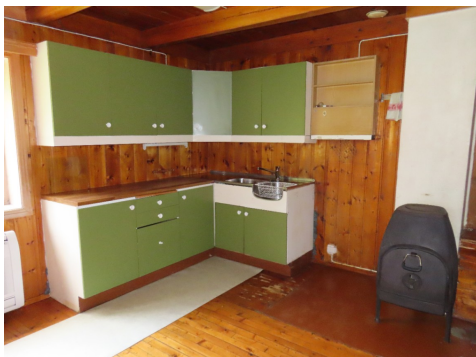
Kjøkken med innredning fra bygge/renoveringsår.  
Kjøkken fremstår med naturlige renoveringsbehov jfr. alder.

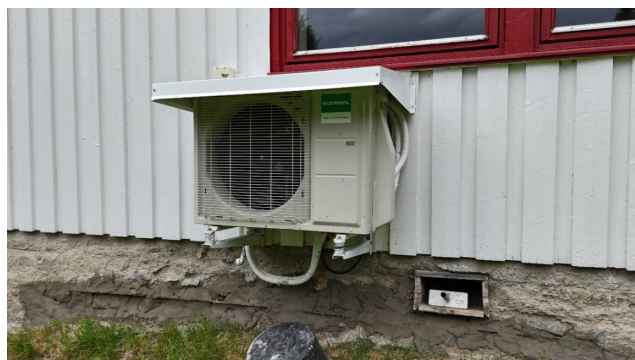
Luft til luft varmepumpe - ukjent alder.

- Det er ikke behov for utbedringstiltak siden varmesentralen fungerer i dag, men ut ifra alder kan skader plutselig oppstå på eldre anlegg.

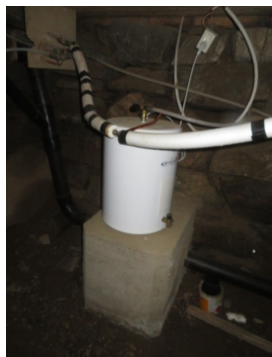
Mindre bereder i blindkjeller.

Tiltak må beregnes.

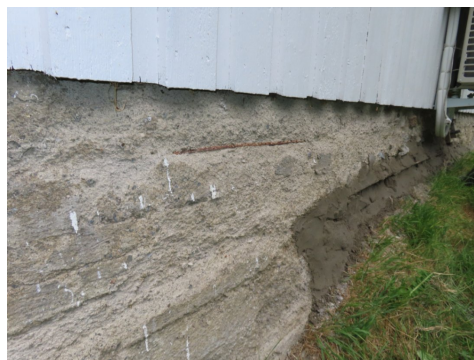
Avskalling i muren pga fuktopptrekk og frost. Er under reparasjon.
