# Tilstandsrapport

Rekkehus

Dølihagan 17 B, 2050 JESSHEIM

Befaringsdato: 18.04.2024

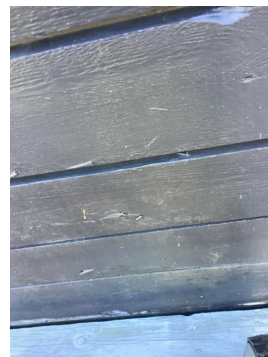
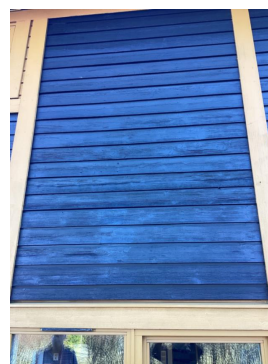
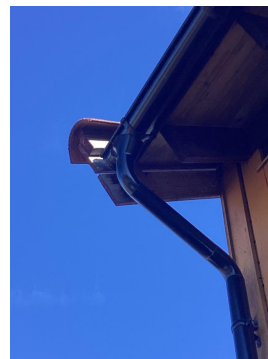
### ! TG 2 Veggkonstruksjon

- Det er ingen eller liten lufting i nedre kant av kledning mot grunnmur.

Undersiden av undertak og innvendig side av vindski er ikke overflatebehandlet.

Sørvegg har kledning med værslitasje.

Ved en fremtidig oppgradering av fasader bør det legges til rette for bedre utlufting av kledningen.

Det anbefales å skifte deler av kledningen på sørvegg.

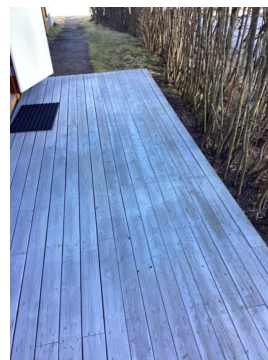
## TG 2 Terrasse inngangsparti

Det registreres slitasje i terrassebordene.

For å lukke dette avviket må enkelte bord skiftes ut.  
Det bemerkes at det ikke er umiddelbare behov for dette.

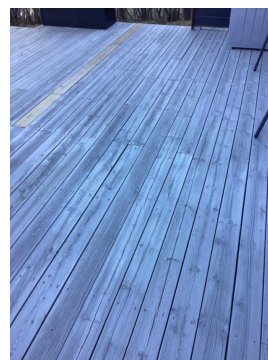
## TG 2 Hovedterrasse

Terrassebordene på innerste halvdel av terrassen har en del slitasje etter vær og vind.

For å lukke avviket må bordene skiftes. Det bemerkes at det ikke er umiddelbare behov for dette.

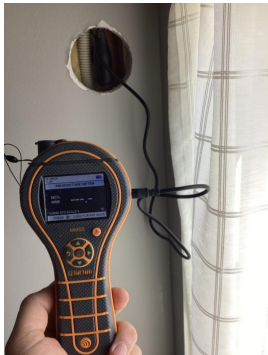
### ! TG 0 Tilliggende konstruksjoner våtrom

Hulltaking er foretatt uten å påvise unormale forhold. Hulltaking er foretatt i trapperom. Fuktkvotemåling (vekt%) i konstruksjonen ble målt til 0.

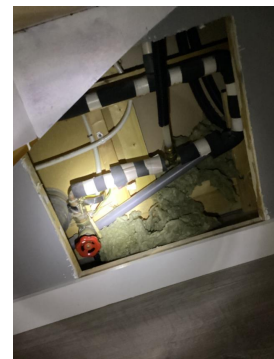
Levetids-avvik gjelder for kobberør fra byggeår.

- Det må monteres tettemuffer i enden av varerørene.

Det er ikke behov for utbedring av kobberør i dag, da det fungerer. Men det bør holdes under oppsyn i tiden som kommer.
