# Tilstandsrapport

Boligbygg med flere boenheter

Alf Bondes veg 7, 5265 YTRE ARNA

# gnr. 302, bnr. 551, snr. 4

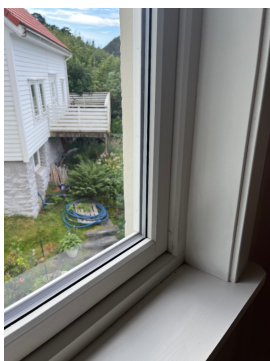
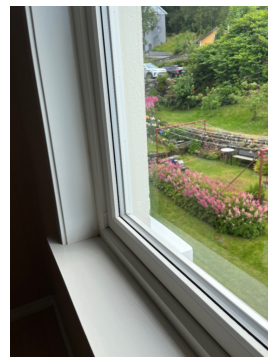
### TG 1      Vinduer

Vinduer med isolerglass av god kvalitet.  
Glass, karm, beslag og lukkemekanisme er kontrollert med ok resultat.

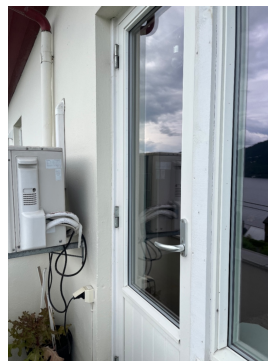
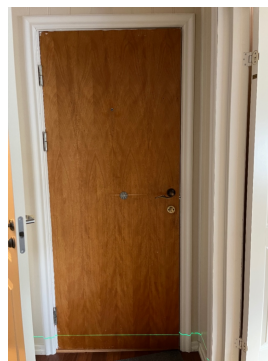
### TG 2      Dører

Ytterdør med glatt finer er kontrollert for utførelse og slitasje.  
Terrassedør med glass er kontrollert for samme.

Noe sår og slitasje på ytterdør registrert

Fungerer med dette avvik

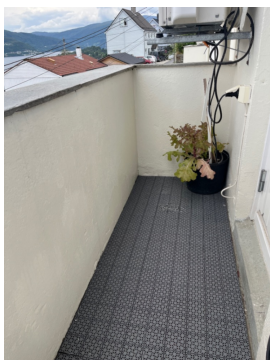
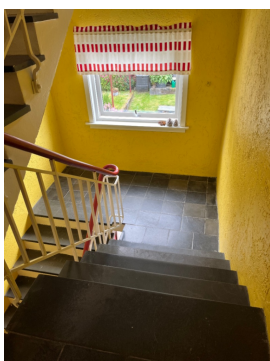
### TG IU      Andre utvendige forhold

Det er ikke foretatt tilstandsvurdering av bygningsdeler som er underlagt sameiets ansvarsområde.

- Grunnmur i betong.
- Yttervegger i betong, pusset og malt.
- Yttertak er skrått, opplekket og tekket med eternitt.

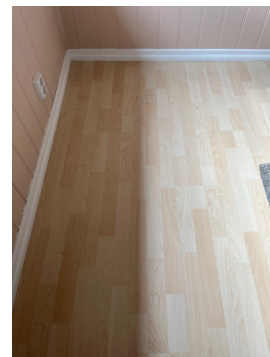
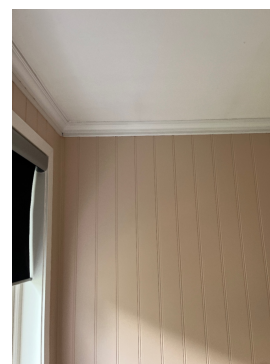
### ! TG 1 Overflater

Innvendige gulv med laminat av ulik type og alder.  
Innvendige vegger og himling med plater og malte overflater.  
Det er kontrollert for knirk og svikt og visuelt for fuktskjolder og skader.  
Innvendige overflater fremstår med noe lokal slitasje, tilstandsgrad basert på helhet.

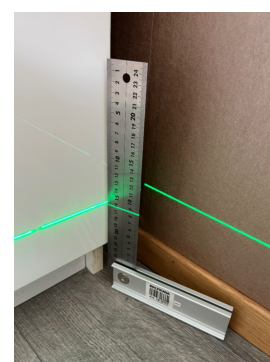
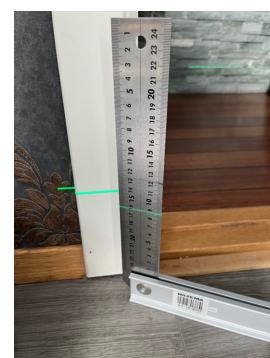
### ! TG 1 Etasjeskille/gulv mot grunn

Etasjeskille i betong fra byggeår er kontrollert for horisontalt avvik målt med laser.

Resultatet tilfredsstiller dagens krav til avvik.

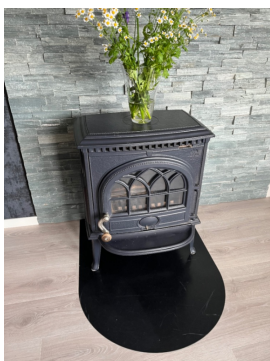
## ! TG 1U Pipe og ildsted

Teglsteinspipe fra byggeår som ikke vurderes nærmere da sameiets ansvar.

Peisovn montert i stue med tilstrekkelig avstand til brennbart.

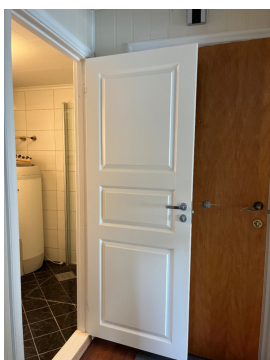
## ! TG 1 Innvendige dører

Malte fyllingsdører av god kvalitet.

Innvendige dører er godt vedlikeholdt.

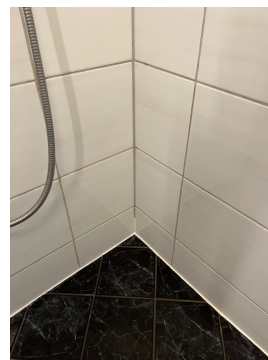
## ! TG 2 Overflater vegger og himling

- Det er påvist at flisfuger har riss/sprekker.
- Det er avvik:

Noe slitasje i overganger og manglende finish på oppgraderte fuger mot gulv registrert

Jevnlig tilsyn anbefales, oppgradering må påregnes på sikt

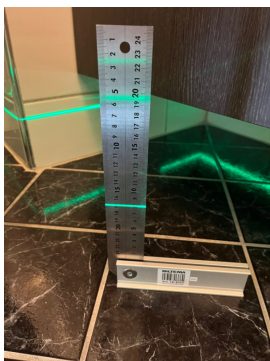
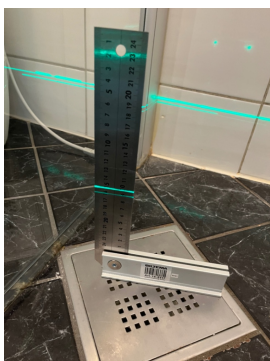
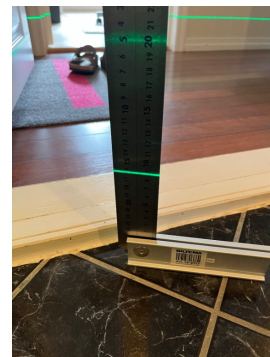
### ! TG 2 Overflater Gulv

Sluk er plassert i dusjhjørne.  
Fall til sluk fra øvrige lekkasjepunkt er sjekket med laser.  
Overflate er sjekket for riss og bom i fuger/fliser, og terskel ved dør er kontrollert.

- Det er mulighet for at det kan forekomme vannlekkasje på våtrommet hvor vann ikke vil gå til sluk.
- Det er påvist at flisfuger har riss/sprekker.
- Det er påvist at høydeforskjell fra topp slukrist til gulv/synlig topp membran ved dørterskel er mindre enn 25 mm.

Jevnlig tilsyn anbefales, oppgradering må påregnes på sikt.

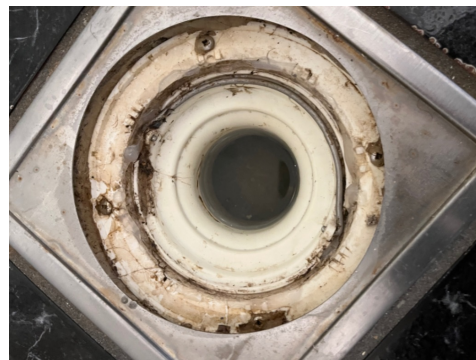
### ! TG 2 Sluk, membran og tettesjikt

Sluk og membran er kontrollert

- Mer enn halvparten av forventet brukstid er passert på membranløsningen.

Fungerer med dette avvik, tiltak må påregnes på sikt

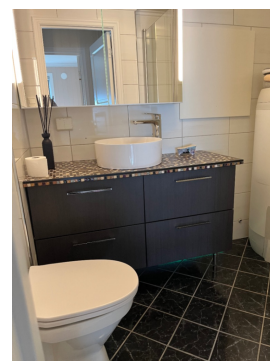
### ! TG 1 Sanitærutstyr og innredning

Benkeskap med servant fra 2019, speil med belysning over.

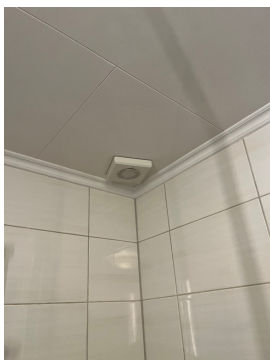
### ! TG 2 Ventilasjon

Mekanisk ventilasjon og tilfredstillende luftespalte for tilluft.

Mer enn halvparten av forventet brukstid på vifte passert

Fungerer med dette avvik, tiltak kan ikke utelukkes

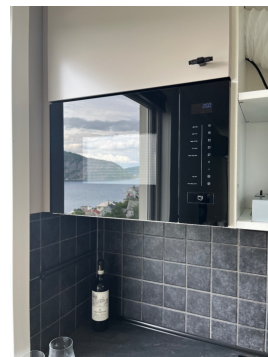
### ! TG 1 Overflater og innredning

Kjøkken med glatte fronter fra 2025

Laminat benkeplate med nedfelt stålvaske og platetopp.

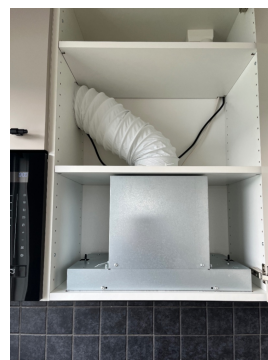
### ! TG 1 Avtrekk

Ventilator fra 2025 montert over platetopp på kjøkken.

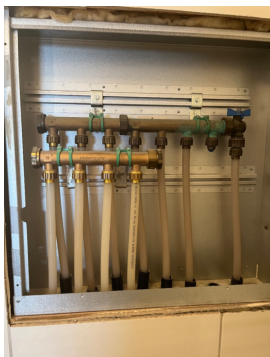
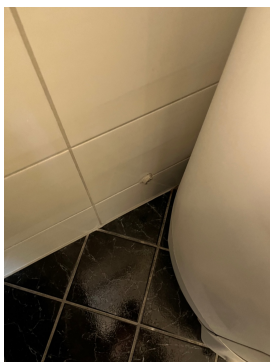
### ! TG 2 Vannledninger

Rør i rør med fordelerskap på bad

- Mer enn halvparten av forventet brukstid er passert på innvendige vannledninger.
- Rørkursene på rør-i-rør systemet på vannledninger er ikke merket.

- Det er ikke behov for utbedringstiltak siden anlegget fungerer i dag, men ut ifra alder kan skader plutselig oppstå på eldre anlegg.
- Rørkurser på rør-i-rør system bør merkes.

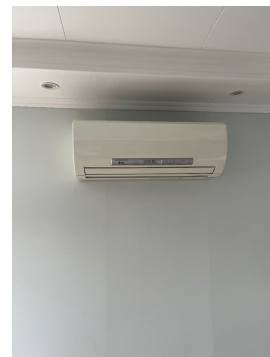
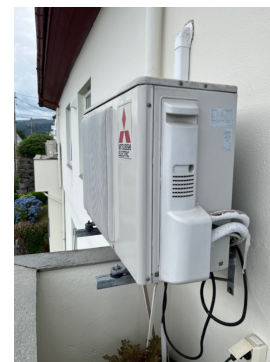
## ! TG 2 Varmesentral

Varmepumpe fra 2011

- Mer enn halvparten av forventet brukstid på varmesentral er oppbrukt.

- Det er ikke behov for utbedringstiltak siden varmesentralen fungerer i dag, men ut ifra alder kan skader plutselig oppstå på eldre anlegg.

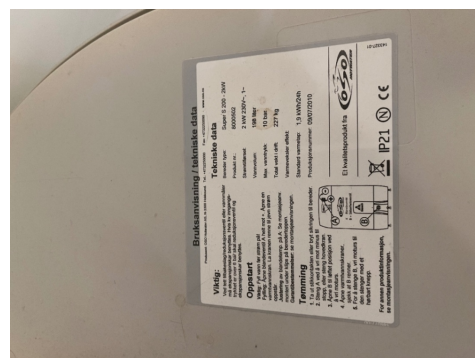
## ! TG 2 Varmtvannstank

200 liter Ozo vv beholder fra 2010 plassert på bad

- Det er ikke påvist tilfredsstillende el-tilkobling av varmtvannstank iht. gjeldende forskrift.

- Det bør etableres tilfredsstillende el-tilkobling etter gjeldende forskrift.

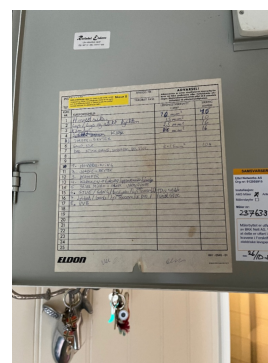
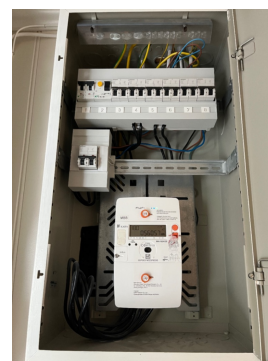
## ! TG 2 Elektrisk anlegg

Sikringsskap med automatsikringer og jordfeilbryter plassert i gang. Anlegget er eldre med noe oppgradering etter installasjon.
