Urdebergvegen 116, 2933 REINLI

**Koselig fritidseiendom med
usjenert beliggenhet. Fint
turterreng. Helårsvei og solcelle.**

Tilstandsrapport

FRITIDSBOLIG

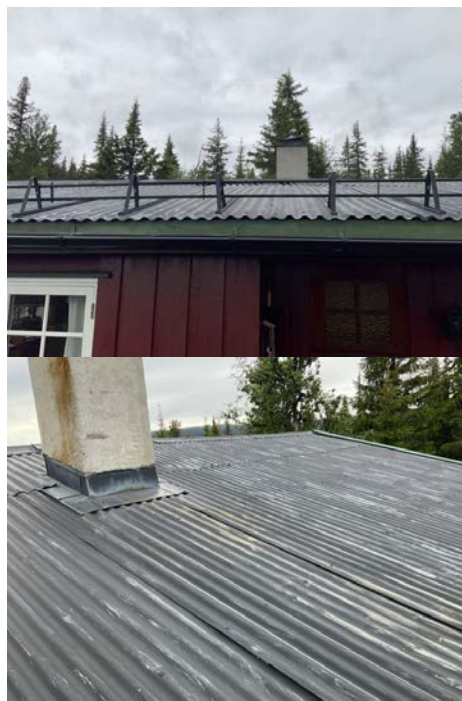
Taktekking av bølgeblikkplater, antatt lagt uten undertak.

- Mer enn halvparten av forventet brukstid er passert på undertak. Det er registrert en del malingsslitasje og plater med løse spiker / skjøter. Noe vannsig langs pipe. Beslag rundt pipe må sjekkes.

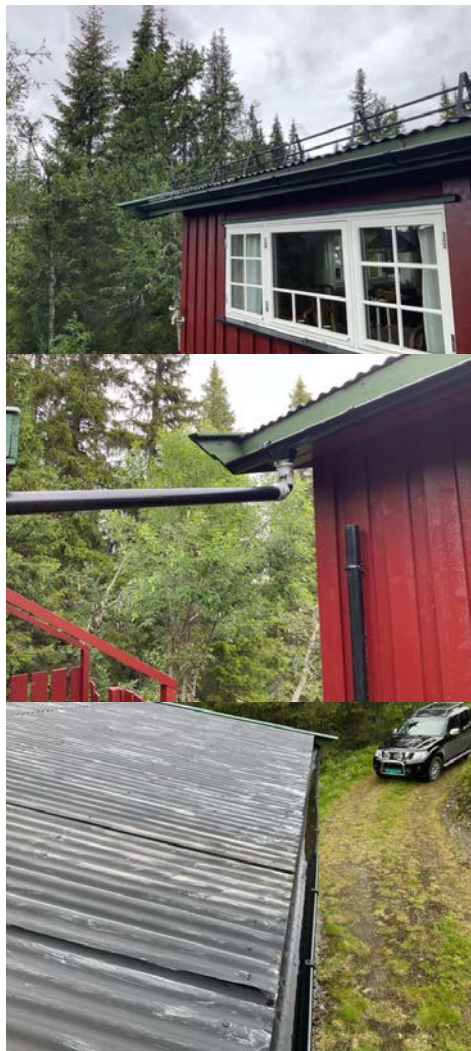
Takrenner av metall med lakkert overflate. Nedløp ført i rør ned langs vegg til terreng på en side og rør til sistene på en side. Rør til sistene må demonteres høst før frost inntreffer. Det er montert snøfanger på en av taksidene.

- Det mangler tilfredsstillende adkomst til pipe for feier.

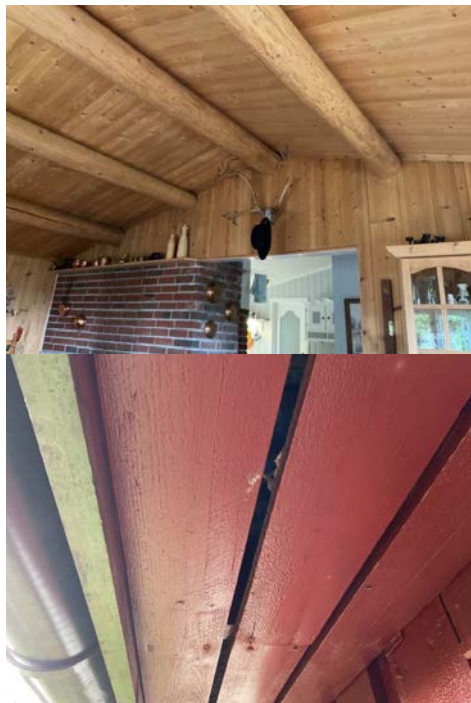
Takkonstruksjon med sperrer anlagt på vegger og takåser. Luftespalter mellom mellom bord i gesims. Antatt isolering av mineralull. Det forutsettes at dimensjon sperrer og åser er i henhold til gjeldene krav ved oppføring. Røstet innvendig himling.

- Det er begrenset/dårlig ventilering av takkonstruksjonen.

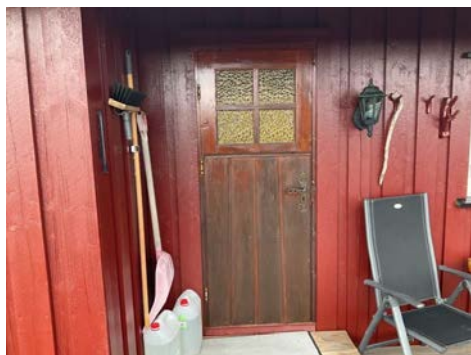
Ytterdør av tre med utvendig panel. Døra har vindusfelt med sprosser.

- Det er påvist dører som er vanskelig å åpne eller lukke.

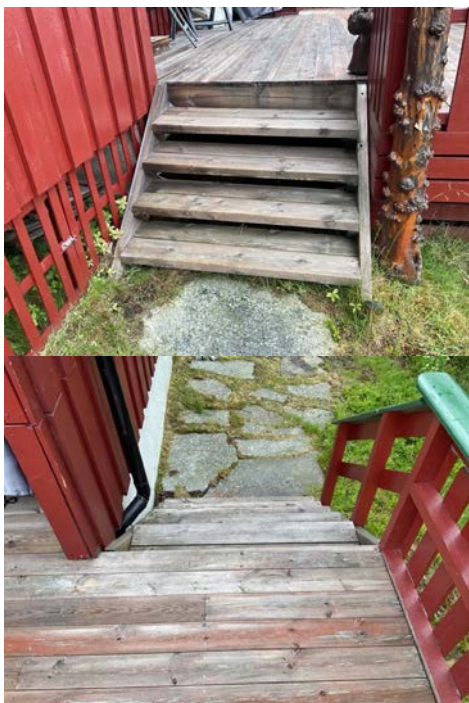
Fra terrasse er det tre trapper ned til terreng. Det er rekkverk med liggende rekkverkbord på trapp på soveromssiden.

- Åpninger i rekkverk er ikke i henhold til krav i dagens forskrifter.
- Rekkverkshøyder er under dagens forskriftskrav til rekkverk i trapper.

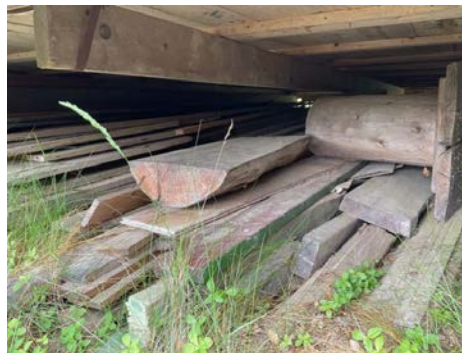
Avvik høyde er målt til ca 60 mm i stue. Høydeforskjeller vil variere gjennom året med bevegelser i fundamentering. Noe lange spenn mellom oppleggspunkter mur. Dette er forsøkt utbedret med bjelke midt i mellom murer under bjelkelag. Her mangler understøtte tilleggsbjelke.

Bygget har etasjeskiller mot kryproom av trebjelkelag anlagt på ringmur og midtmur. Bjelkelaget er isolert med mineralull. Stubbloft mot kryproom med trepanel anlagt på kledningsbord festet til underkant bjelker.

- Målt høydeforskjell på over 30 mm gjennom hele rommet. Tilstandsgrad 3 gis med bakgrunn i standardens krav til godkjente måleavvik.

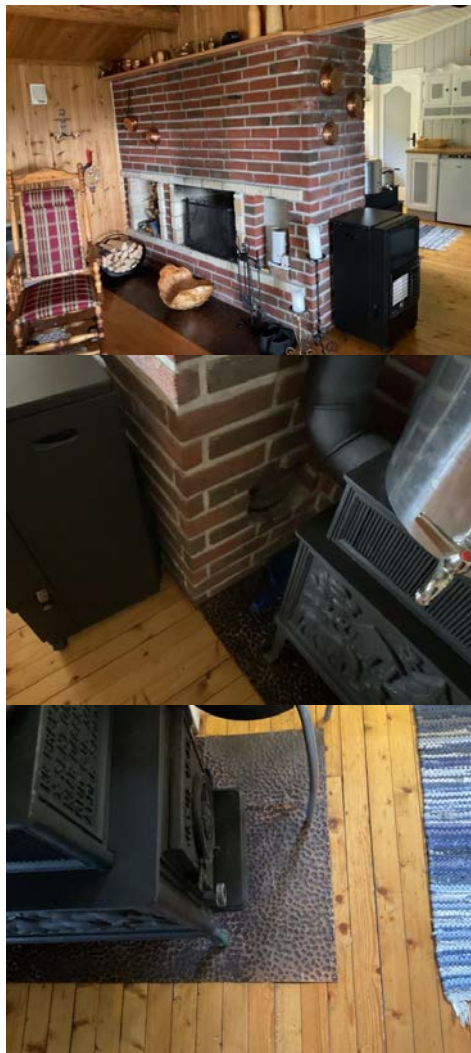
Bygget har et løpspipe med elementer og innerrør. I stue er det åpen peis murt sammen med brannmur. Forblending mot stue av teglstein. Mot bod er det malt betong/ puss. Mot kjøkken er det tilkoblet vedovn montert på underlagsplate av metall. Sotluke er montert mot kjøkken.

- Mer enn halvparten av forventet brukstid er passert på pipe.

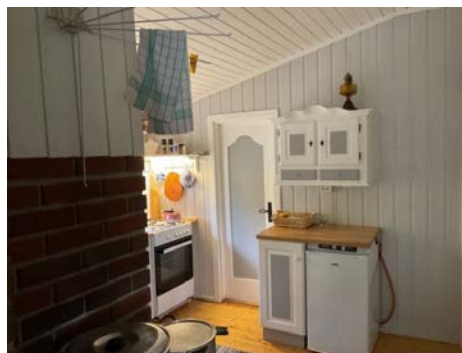
Malte fylklingsdører med trekarmen

- Det er påvist avvik som tilsier at det bør foretas tiltak på enkelte dører.

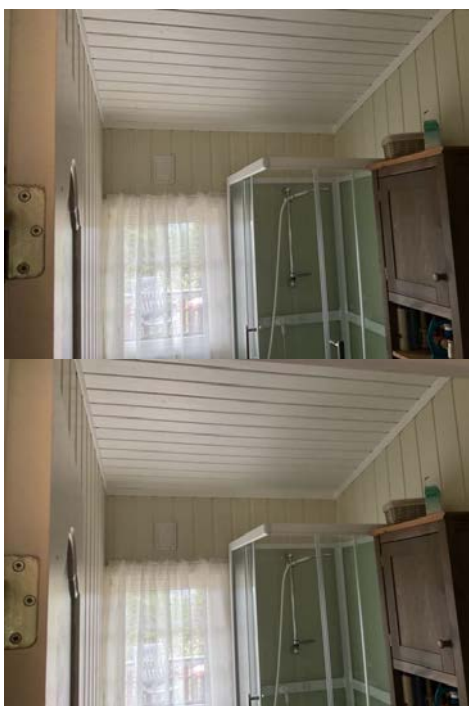
Rommet har overflater på vegger og himling av trepanel.

- Det er uegnede materialer i våtsoner

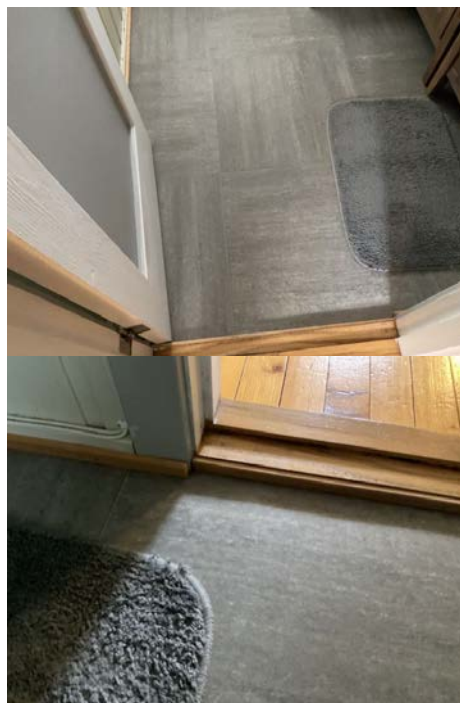
Overflate gulv består av beleggt lagt flatt på gulv uten oppbrett. Det er ikke etablert fall på gulv.

- Det er avvik:

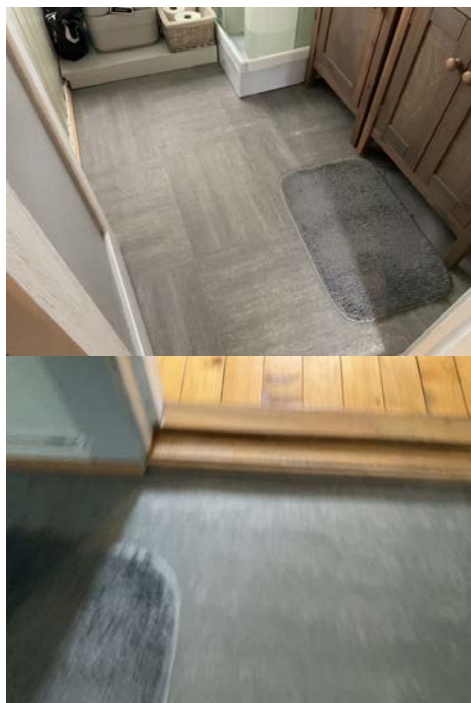
Sluk, membran og tettesjikt TG 3

Rommet er bygd uten sluk og kun flatt belegg i våtsoner gulv. Vegger i våtsoner har trepanel.

- Det er ikke tilfredsstillende membran/tettesjikt på våtrommet. Gullv har belegg uten oppbrett på vegger. Rommet er bygd uten sluk. Vann fra dusjkabinett ledes ut til terreng med avløpsrør.

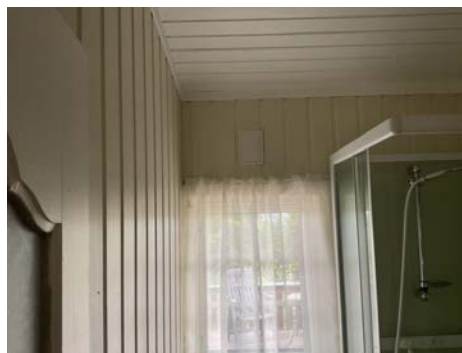
Ventilasjon TG 2

Det er klaffeventil i yttervegg som ventilering.

- Rommet har kun naturlig avtrekk.

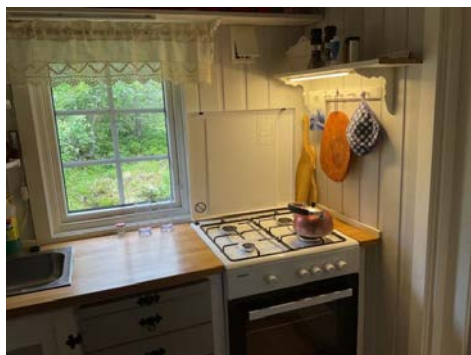
Det er ikke etablert mekanisk/ forsert avtrekk over kokesone. Det er ventil i yttervegg over komfyren.

- Kun ventiler i yttervegg.

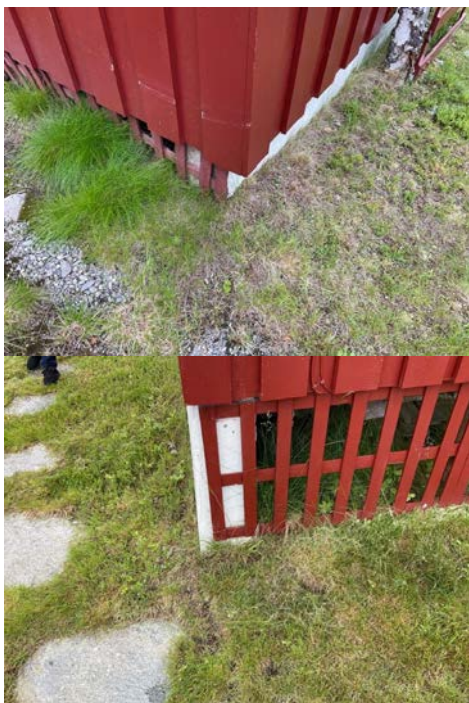
Bygget har fundamentering av stripemurer av betong etablert på tvers av byggets lengderetning

- Det er avvik:
