# Tilstandsrapport

Fritidsbolig

Urdebergvegen 116, 2933 REINLI

Befaringsdato: 09.06.2025

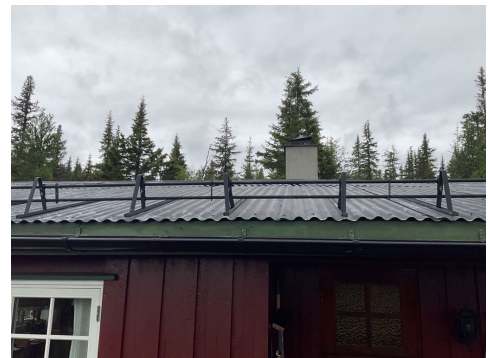
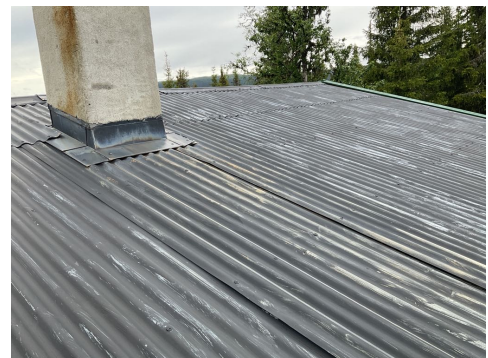
Taktekking av bølgerblikplater, antatt lagt uten undertak. Siden taket (takkonstruksjon, taktekkning og skorstein) kun er observert fra bakkenivå, er vurderingen begrenset av dette. Det er ikke sikkerhetsmessig forsvarlig å bevege seg ut på taket eller observere fra stige. Selv om det ikke er avdekket skader under befaringen, betyr ikke dette at det ikke foreligger skader som en besiktigelse på taket kan avdekke. Vær oppmerksom på denne risikoen. En undersøkelse av taket kan utføres av en fagperson under tilstrekkelige sikkerhetsforhold.

Beslagsløsninger pipe mm må sjekkes. Utskifting av isbord/ vindskier må påregnes. Manglende undertak fører til at kondensvann på underside platetekking drypper ned på isolering/ konstruksjon. Omlegging tak må påregnes.

**Kostnadsestimat: 100 000 - 300 000**

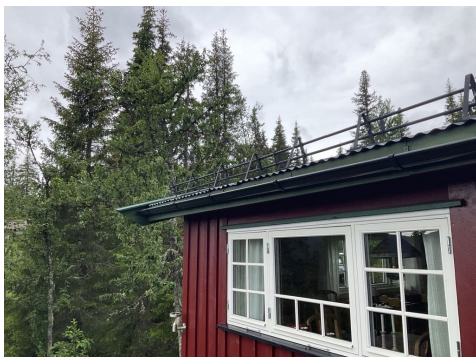
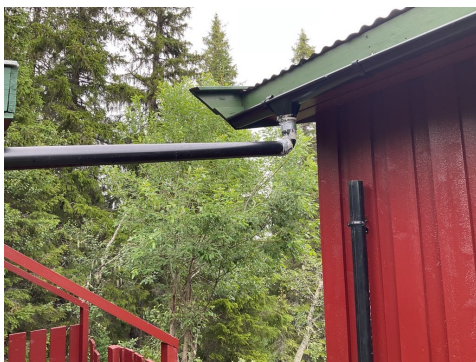
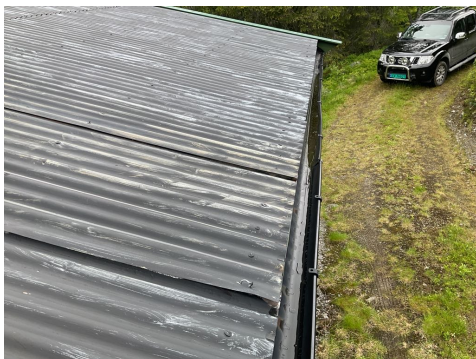
### TG 2 Nedløp og beslag

Takrenne har noe skade på oversiden av bygget. Dette fører til at vann blir stående i renne.

Takrenne med skade/ motfall må utbedres. Bygget har snøfanger på en side. Ved mye snø må tak måkes slik at bygget ikke får skjevbelastning.

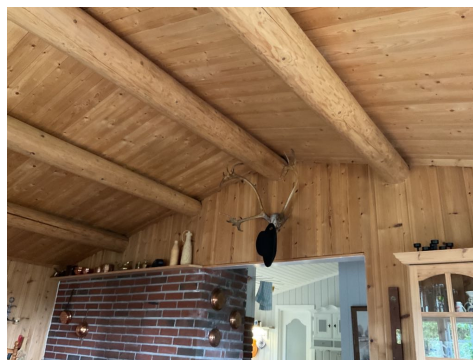
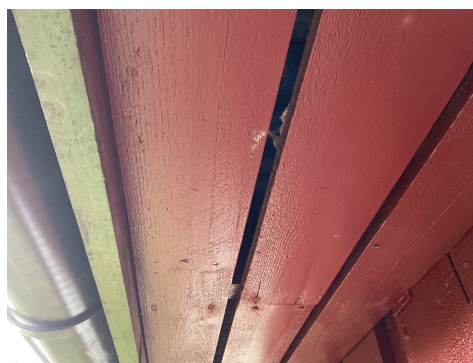
## TG 2 Veggkonstruksjon

Konstruksjonen har begrenset lufting av kledning. Ut fra dagens byggemåte er dette å se på som et avvik. Ved oppføringstidpunkt var benyttet byggemåte typisk for området. Byggemåten har i dette området normalt sett ikke ført til skader av betydning, dette gjelder også i dette tilfellet

Utvendig kledning er ca 48 år gammel. Noe kledning med sprekkdannelser er registrert, må sees på som normalt ut fra alder.

Ved eventuell omlegging av taktekking anbefales det å etablere lufting av konstruksjonen ut fra dagens krav/ preaksepterte løsninger.

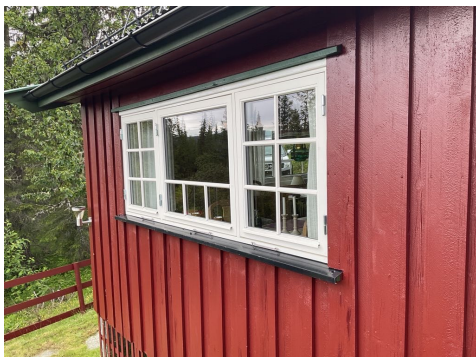
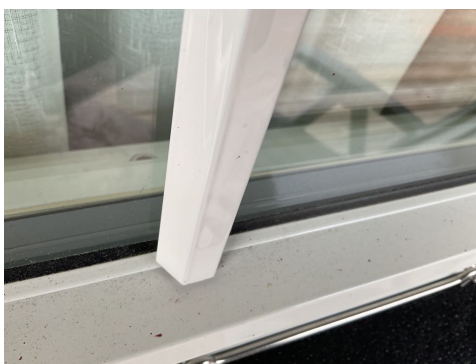
## TG 2 Vinduer

Vinduer har trekarmen med malt overflate. Side og topphengslede åpningsvindu. 2 lags isolerglass.

- Vinduer må justeres.

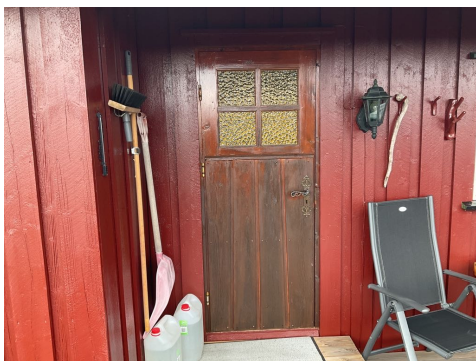
## ! TG 2 Dører

Ytterdør av tre med utvendig panel. Døra har vindusfelt med sprosser.

- Dører må justeres.

Justering av dør må påregnes. Sjekk av overdekning/ bæring over dør anbefales.

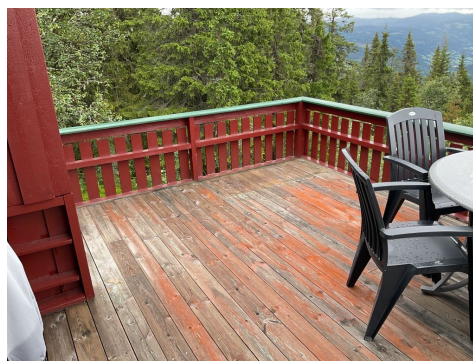
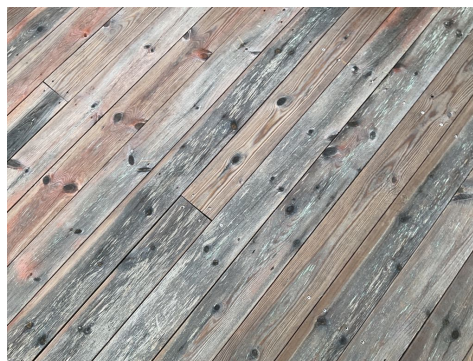
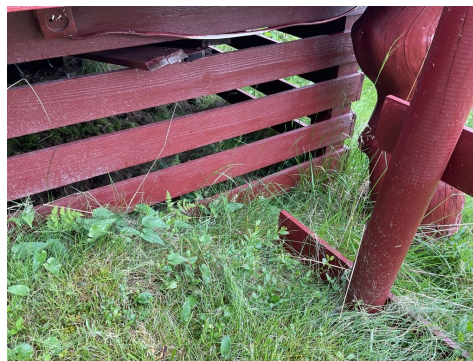
## ! TG 2 Balkonger, terrasser og rom under balkonger

Foran inngang og på stuesiden av bygget er det terrasser bygd med gulv av impregnerte materialer. Terrasser er bygd på pilarer av tre ned på terreng.

For å oppnå gjeldende krav til høyde ved oppføringstidspunkt/ dagens krav må rekkverk endres. Ved forsiktig bruk vil rekkverket normalt sett være tilstrekkelig.

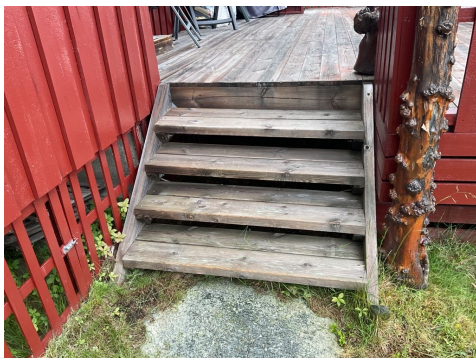
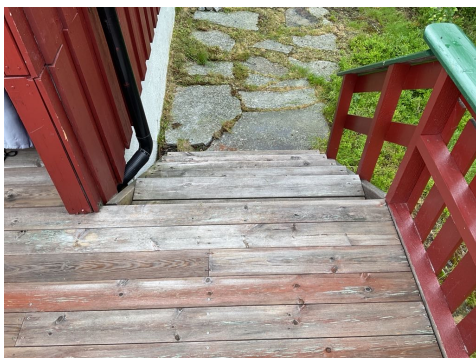
## ! TG 2 Utvendige trapper

Fra terrasse er det to tretrapper ned til terreng. Det er rekkverk med liggende rekkverkbord på trapp på soveromssiden.

- Åpninger i rekkverk må endres for å tilfredsstille krav på byggemeldingstidspunktet.
- Rekkverkshøyde må endres for å tilfredsstille krav på byggemeldingstidspunktet.

Rekkverk stueende bør forbedres.

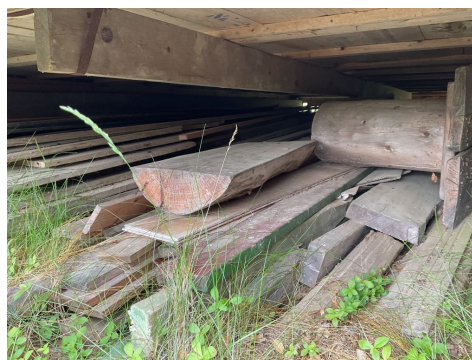
- Målt høydeforskjell på over 30 mm gjennom hele rommet. Tilstandsgrad 3 gis med bakgrunn i standardens krav til godkjente måleavvik.

Avvik høyde er målt til ca 60 mm i stue. Høydeforskjeller vil variere gjennom året med bevegelser i fundamentering. Noe lange spenn mellom oppleggspunkter mur. Dette er forsøkt utbedret med bjelke midt i mellom murer under bjelkelag. Her mangler understøtte tilleggsbjelke.

Tilleggsbæring bør forbedres med flere fundament. Tiltak med forbedring av konstruksjonen bør vurderes.

**Kostnadsestimat: 100 000 - 300 000**

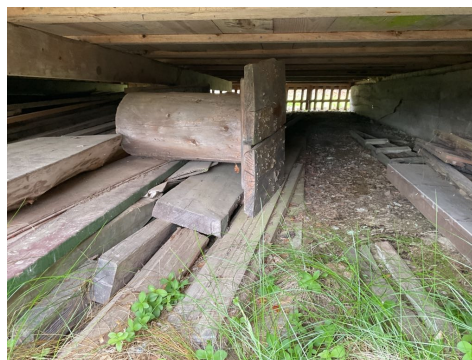
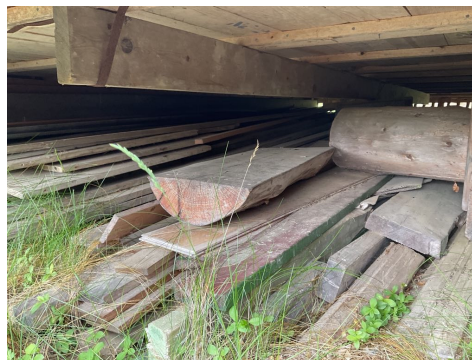
## ! TG 2 Kryp kjeller

Kryprom mellom stripemurer som går på tvers av hytta lengderetning under bjelkelag mot terreng. Lav høyde. Utlufting langs langsider av bygget. Fremstår som tørt i områder synlig ved befaringen.

- Det er manglende fuktsperre på bakken.

Krypkjeller regnes for å være en risikokonstruksjon som er utsatt for fukt - og råteskader i bunnsvill, trebjelkelaget og andre tilstøtende konstruksjoner, på grunn av fuktighet fra grunnen og kondensering ved temperaturforskjeller. Selv om det ikke er avdekket tegn på skader, betyr ikke dette nødvendigvis at det ikke foreligger skader i eller i forbindelse med krypkjelleren.

- Fuktsperre på bakken bør etableres.

Konstruksjoner som vurderes som risiko konstruksjoner må holdes under jevnlig tilsyn og tiltak vurderes fortløpende i forhold til å forebygge skader på konstruksjoner som følge av fukt. Byggemateriale som utsettes for fukt over tid vil kunne utvikle skader med blant annet råte og sopp.

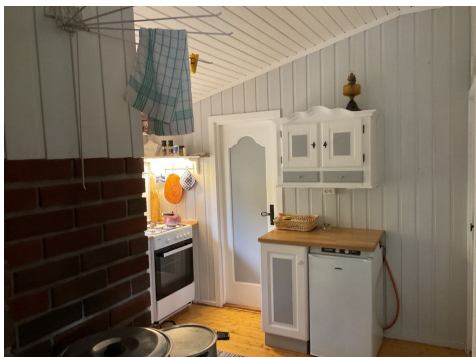
## ! TG 2 Innvendige dører

- Det er påvist avvik som tilsier at det bør foretas tiltak på enkelte dører.

- Enkelte dører må justeres.

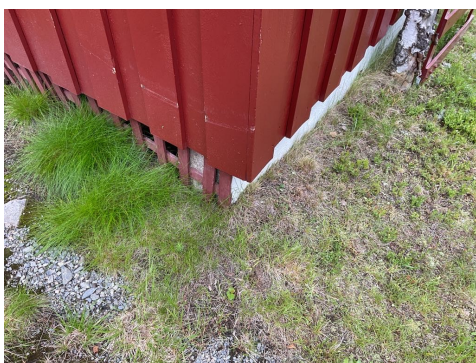
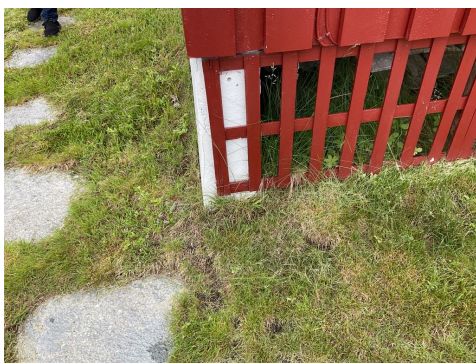
Det er registrert noe setninger og skjevheter på fundamentmurer. Setninger har ført til retningsavvik på konstruksjoner over fundament. Bevegelser gjennom året må påregnes.

Normalt sett vil bygningsdelen fungere slik den er med noe bevegelser og retningsendringer. Utbedring vil koste mer enn gevinst. Utbedring vil være masseutskifting, markisolering, justering fundament med underbygging og drenering av grunn rundt fundament.
