Urdebergvegen 116, 2933 REINLI

**Koselig fritidseiendom med  
usjenert beliggenhet. Fint  
turterreng. Helårsvei og solcelle.**

Befaringsdato: 09.06.2025

# Tilstandsrapport

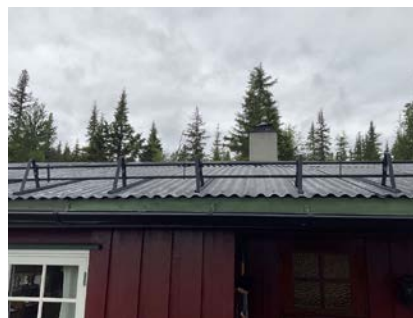
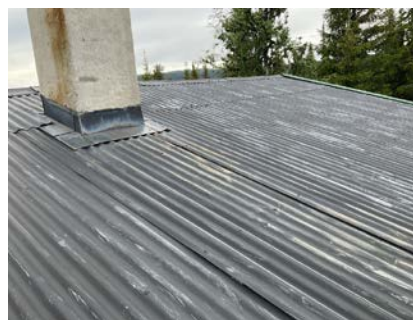
### TG 2 Nedløp og beslag

Takrenner av metall med lakkert overflate. Nedløp ført i rør ned langs vegg til terreng på en side og rør til sistorne på en side. Rør til sistorne må demonteres høst før frost inntreffer. Det er montert snøfanger på en av taksidene.

Takrenne med skade/ motfall må utbedres. Bygget har snøfanger på en side. Ved mye snø må tak måkes slik at bygget ikke får skjevbelastning.

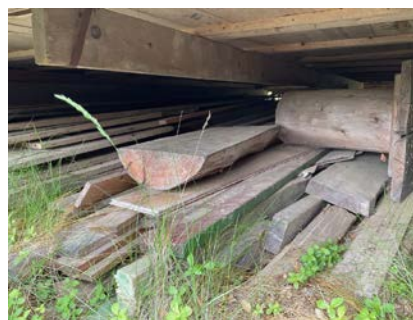
### TG 2 Radon

Det er ikke gitt opplysninger om eller fremlagt dokumentasjon på gjennomført radonmåling. Det er ikke dokumentert eller registrert at det er etablert radonsperre på terreng under bygget.

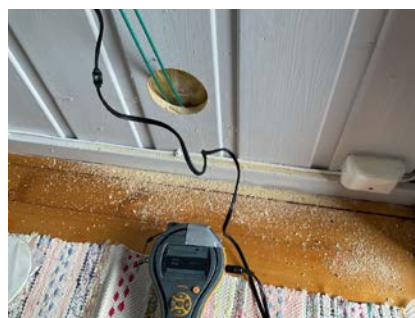
## TO 0 Tilliggende konstruksjoner våtrom

Det ble ikke registrert forhøyede fuktverdier i målinger i og rundt hyttebad. Det er ikke registrert andre unormale forhold ved hulltakingspunkt.

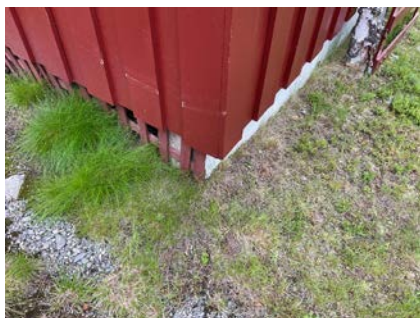
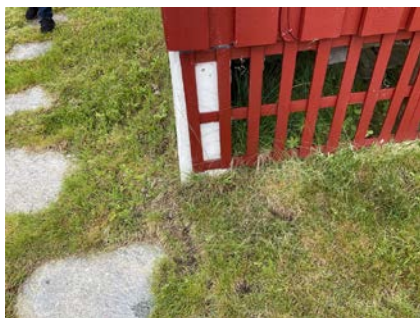
## TG 3 Terrengforhold

Terreng rundt deler av bygget heller bort fra kjellermur, mens deler av terreng har slak helning mot mur og med noe delfer langs muren. Terrengoverflater rundt muren består av gressdekke og noe stedlige masser
