# Tilstandsrapport

Enebolig

Litagoveien 30 , 4326 SANDNES

Befaringsdato: 24.02.2026

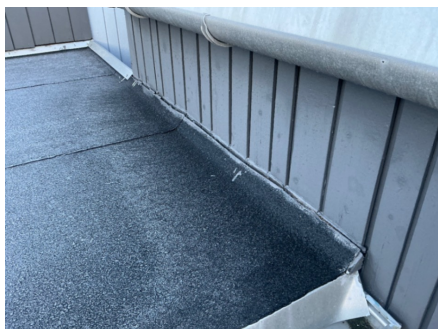
Merknader: Pappet tak har en forventet levetid på 10 - 25 år. Utvendige beslag 15 - 35 år. Det er en glipe/avstand mellom veggen på boligen og tekkingen til carporten. Detaljen med beslag mellom taket til carporten og boligen er ikke fagmessig utført.

Glippe mellom trekking til car-port og vegg på bolig.

Overgangen mellom carport og bolig bør utbedres med korrekt beslag for å hindre fukt- og råteskader på kledning og underliggende konstruksjoner.

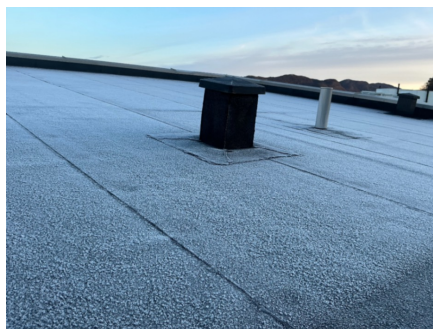
Noe rim på yttertak befaringsdagen.

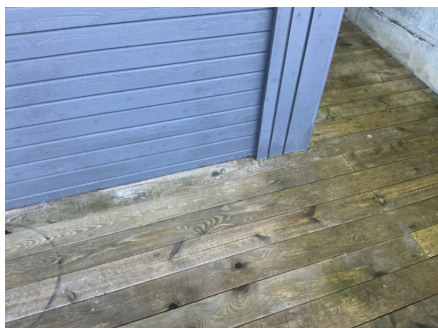
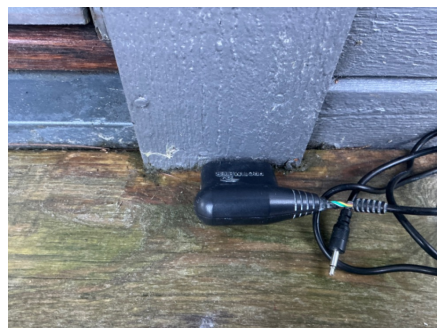
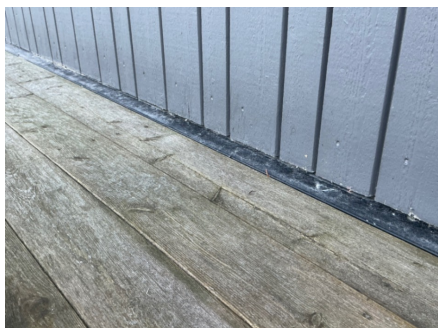
- Det er påvist spredte råteskader i bordkledningen.

Lusing/musebånd i nedre kant av konstruksjon bak kledning observert ved stedvis sjekk. Noen steder er det liten avstand mellom ytterkledning og bakke TG 2. Lufting blir redusert vil gi redusert forventet brukstid på kledning. Dette øker risikoen for råte- og fuktskader på både kledning og bakvegg.

Bytte av dårlig kledning må påregnes. Det anbefales en avstand fra bakker til ytterkledning på 15 cm.

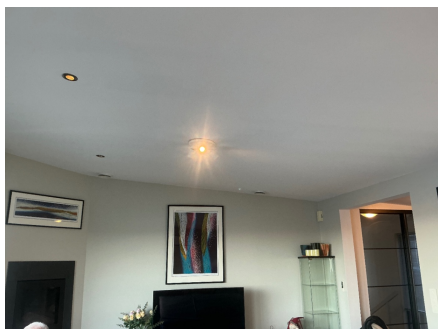
- Hele takkonstruksjonen er gjenbygget. Det er ingen mulighet til vurdering utover alder og observasjoner fra underliggende etg.

Takkonstruksjonen er lukket og ikke tilgjengelig for inspeksjon uten destruktive inngrep. Det er derfor ikke mulig å kontrollere takkonstruksjonens tilstand eller lufting. TG-IU er satt på grunn av manglende inspeksjonsmulighet.

- Innhent dokumentasjon, om mulig.

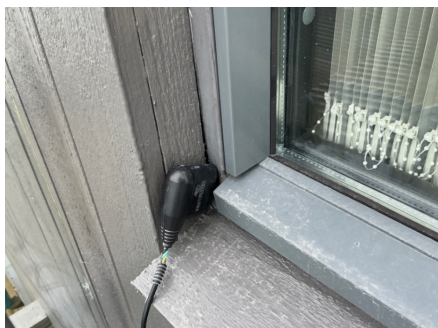
Det er observert fukt/råteskade på stort vindu i stue TG 3.

Fukt/råteskade på på stort vindu i stue TG 3

Det må påregnes utskifting av stort vindu i stue grunnet fukt- og råteskader, for å unngå ytterligere skade på konstruksjonen. Lite vindu på kjøkken tar i karm.

Prisoverslag for utskifting av vindu er 20 000 - 100 000 kr. Pristilbud fra byggfirma anbefales for mer nøyaktig kostnadsberegning.

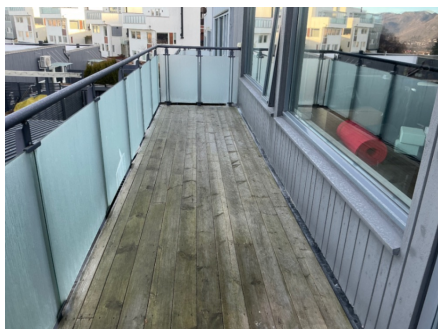
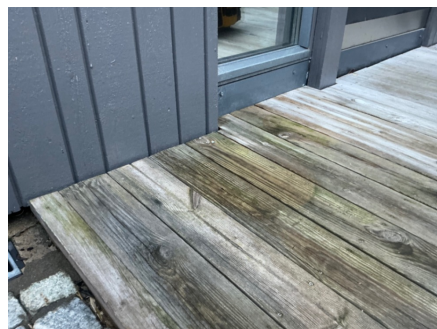
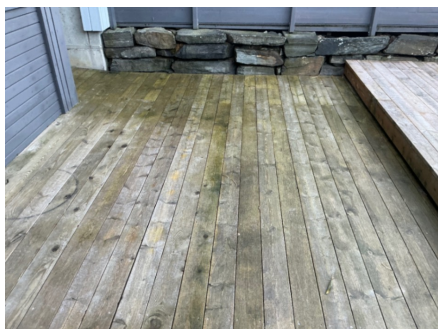
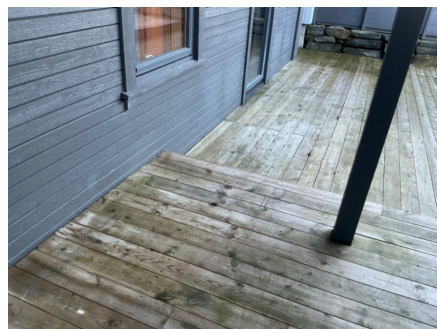
Terrasse/platting på bakke har en høydeforskjell på 4, 2 cm. TG 2 gis med bakgrunn i normal slitasje og at mer enn halvparten av forventet brukstid er oppbrukt. Mark-terrasse er lagt direkte på bakken uten frostsikring, og bevegelser pga. tele i bakken må påregnes. Fremstår ellers med normal slitasje.

Normaltid for reparasjon av balkong/terrasse 15 - 30 år.

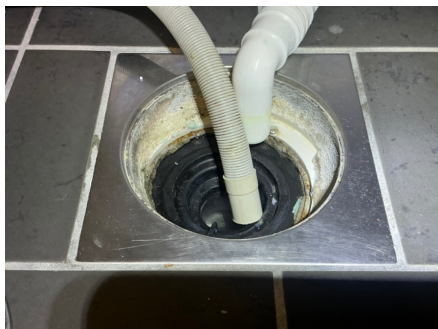
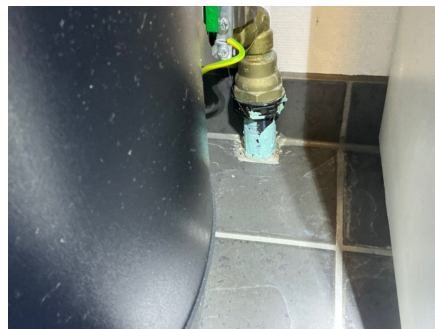
Synlig smøre-membran på vannrør

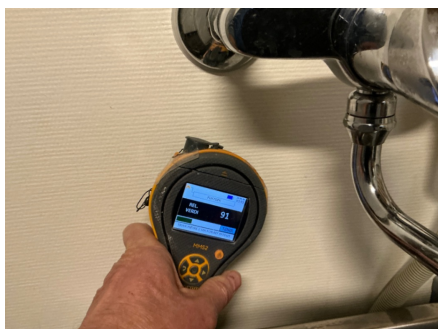
Hulltaking er fortatt i yttervegg ved vaskemaskin uten å påvise unormale verdier.

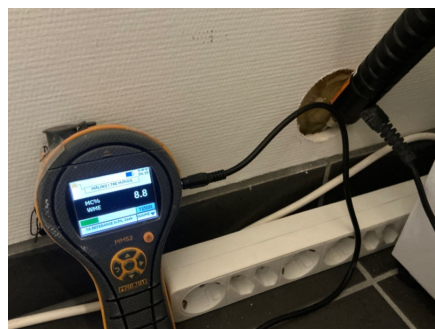
Ved fukt-søk under blande-batteri er det ikke registrert unormale verdier.

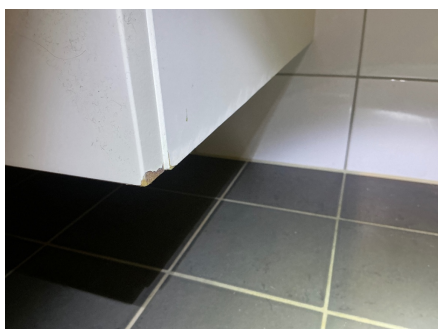
TG 2 på grunn av noe svelling på baderomsinnredning. Utstyr i klosett-cisterne - teknisk levetid 15 - 30 år. Det er påvist lekkasje-hull for vegghengt toalett, det forutsettes at løsninger er utført etter gjeldene avvisning

Baderomsinnredning fungerer med ette avviket. Bytte innredning med skade kan vurderes.

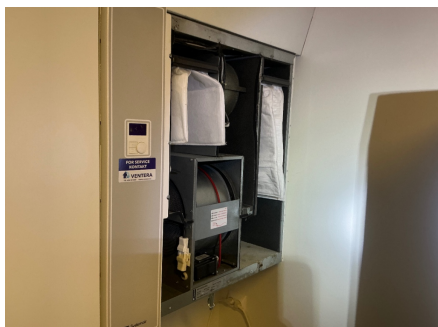
Aggregat står i vaskerom/bod.

Det anbefales å bytte filter årlig og utføre rens og service på ventilasjonsanlegget hvert 5. år for å sikre god luftkvalitet og opprettholde anleggets funksjon. Konsekvensen av manglende vedlikehold kan være redusert effekt, dårlig inneklime og økt risiko for tekniske feil.

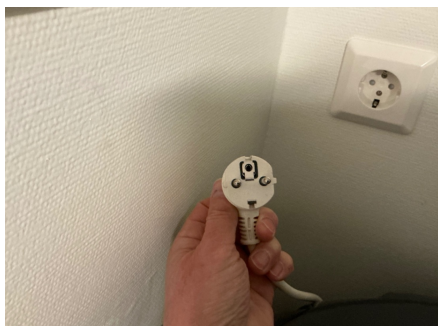
Varmtvannsbereder står i rom med sluk og eventuelt lekkasjevann vil renne til sluk. Teknisk levetid bereder i rustfritt stål 15 - 30 år. Anbefalt brukstid 20 år.

Varmtvannsberedere med effekt på 1500 W eller mer må være fast tilkoblet det elektriske anlegget. Det er ikke lenger tillatt å koble disse til vanlig stikkontakt. For beredere installert før 2010 og tilkoblet gjennom stikkontakt, er det ikke pålagt å bygge om anlegget, men det anbefales å gå over til fast tilkobling.
