# Tilstandsrapport

Boligblokk

Skjeggerødveien 21, 3158 ANDEBU

Befaringsdato: 04.06.2025

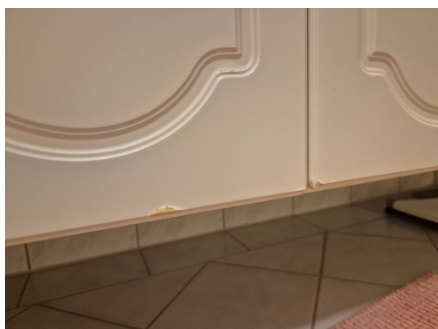
- Det er påvist skader på innredning.

Det er fuktsveller i bunn av skapdør på innredning og riss/krakelering i vask.

- Riss er vanligvis overfladiske skader i servantens overflate eller glasur. Konsekvensene av riss er hovedsakelig kosmetiske.

Fuktsveller i bunn av skapdør.

Det er ikke registrert noen store skader. Tiltak må vurderes av kjøper.

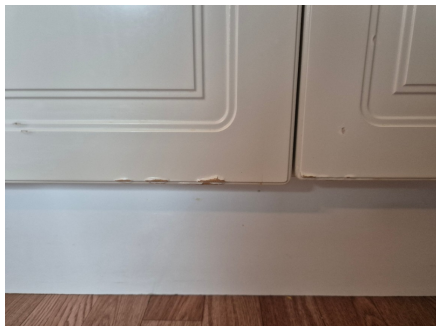
Det er fuktsveller på skapdører under vask. Noe sprekker i mykfuge mellom benk og flis.

Fuktsveller i bunn av skapdører.

Det er ikke registrert noen store skader. Tiltak må vurderes av kjøper.
