# Tilstandsrapport

Leilighet

Toftveien 8, 8013 BODØ

Befaringsdato: 25.06.2025

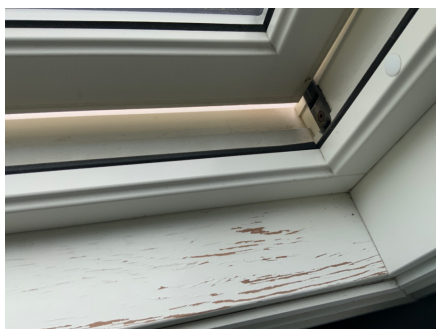
- Det er påvist tegn på innvendig kondensering av enkelte vindusglass.
- Karmene i vinduer er slitte og det er sprekker i trevirket.

Slitasje i vinsdusforing

Normalt vedlikehold, maling/smøring påregnes.

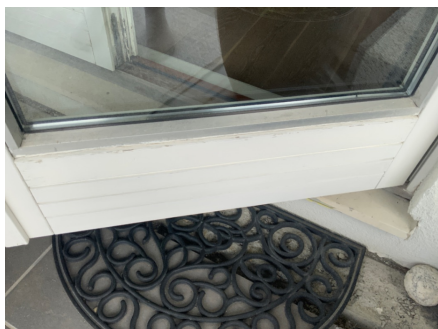
- Det er påvist utetthet/åpning mellom dørblad og dørkarm. Dvs. at kald trekk kan oppstå.

- Karmene i dører er værslitte utvendig og det er sprekker i trevirket.

Værslitasje på balkongdøren.

Pakning har ikke fullstendig kontakt med dørblad.

Det bør etableres pakning hvor det er luftlekkasjer.

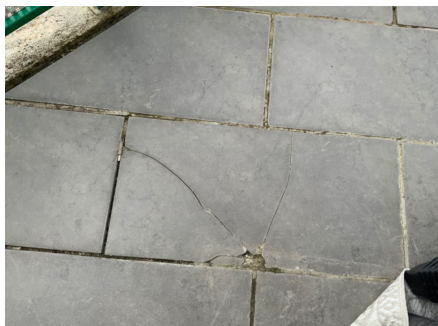
Løse fliser. Sprekker i flis og flisfuger.

Det må påregnes en lokal utskiftning av løse/sprukne fliser.

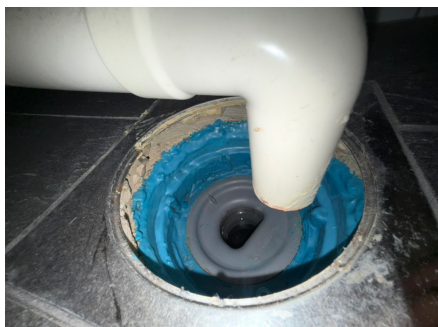
Det er plastsluk og smøremembran med ukjent utførelse.

Det er påsmurt tetningsmasse rundt sluk/klemring, det er ikke mulig å se utførelse under klemring.

- Mer enn halvparten av forventet brukstid er passert på membranløsningen.

- Det er viktig å merke seg at levetiden til en membran varierer basert på kvalitet, installasjon og bruk. Eldre membraner kan bli sprø og sprekke opp, noe som fører til at de mister sin vanntettende funksjon. Dette kan resultere i vannlekkasjer gjennom vegger og gulv og fuktskader.

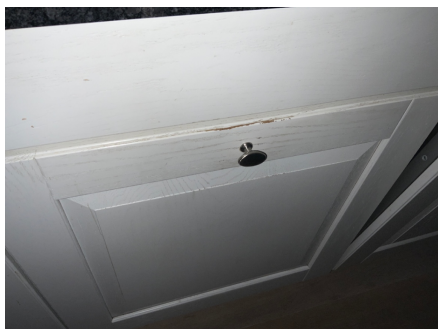
Slitasje på enkelte skapfronter.
