Tilstandsrapport

Boligbygg med flere boenheter

Dælenenggata 40 D, 0567 OSLO

Befaringsdato: 27.01.2025

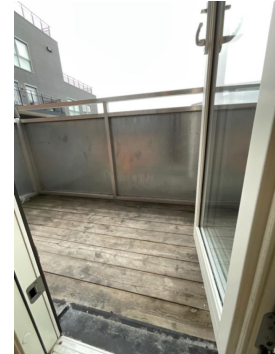
TG 2 Balkonger, terrasser og rom under balkonger

- Det er værslitt/oppsprukket trevirke/trepaneler.

- Det må foretas tiltak for å lukke avviket.

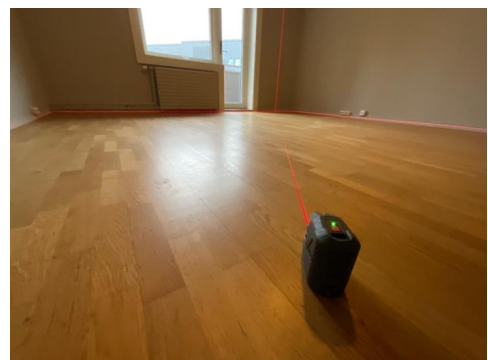
TG 3 Etasjeskille/gulv mot grunn

- Målt høydeforskjell på over 30 mm gjennom hele rommet.
Tilstandsgrad 3 gis med bakgrunn i standardens krav til godkjente måleavvik.

Nivellering stue/kjøkken, avvik ca. 30 mm gjennom hele rommet

- For å få tilstandsgrad 0 eller 1 må høydeforskjeller rettes opp.
Ytterligere undersøkelser må foretas for å få kartlagt omfanget for utbedring.

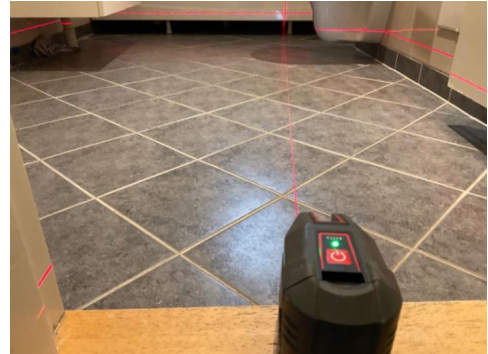
! TG 2 Overflater Gulv

- Det er påvist at flisfuger har riss/sprekker.
- Det er påvist at noen fliser har bom (hulrom under).

- Gjennomføre ytterligere undersøkelser og foreta utbedring av skade.

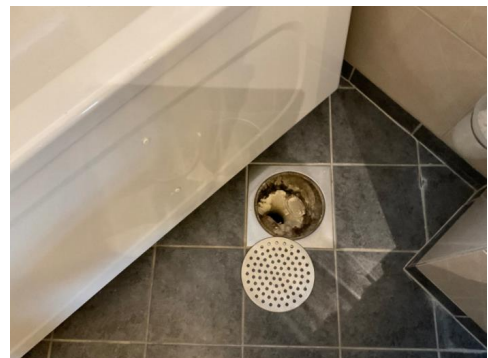
! TG 2 Sluk, membran og tettesjikt

- Mer enn halvparten av forventet brukstid er passert på membranløsningen.

- Overvåk tilstanden jevnlig. For å få tilstandsgrad 0 eller 1 må tettesjiktet skiftes ut, men tidspunktet for når dette er nødvendig er vanskelig å si noe om.

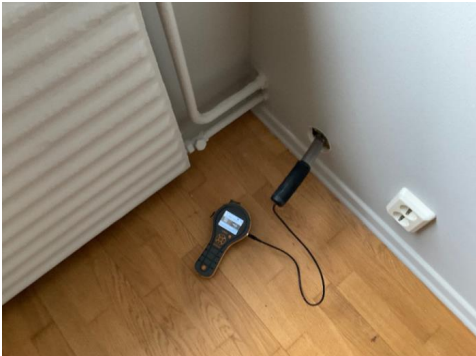
TG 1 Tilliggende konstruksjoner våtrom

Hulltaking er foretatt uten å påvise unormale forhold. Hulltaking er foretatt i soverom.

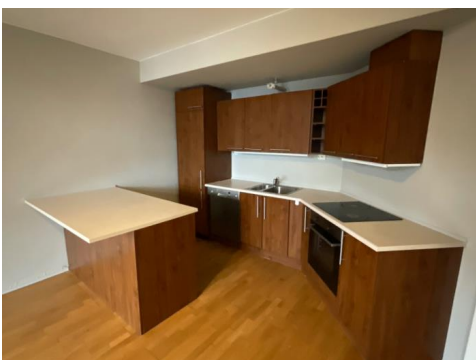
TG 2 Overflater og innredning

Noe slitasje på innredning mm.

Det anbefales å montere waterguard og komfyrvakt.

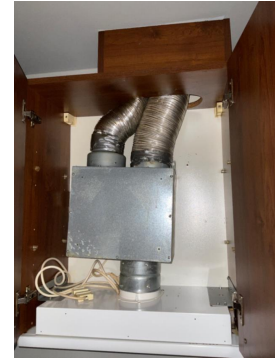
Et rør er noe klemt, bør utbedres.

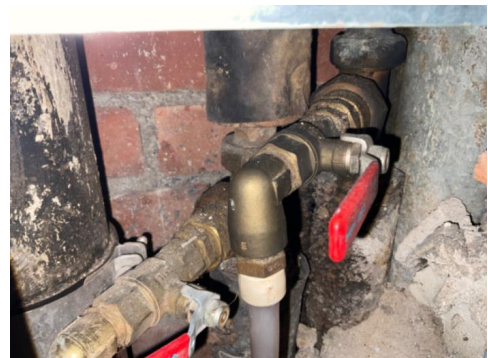
TG 2 Vannledninger

- Mer enn halvparten av forventet brukstid er passert på innvendige vannledninger.

- Tidspunkt for utskiftning av vannledninger nærmer seg.
- I forbindelse med oppgradering av våtrom vil det være naturlig med utskiftning av rør.

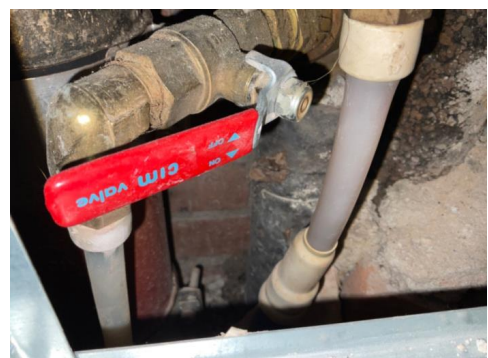
TG 2 Avløpsrør

- Mer enn halvparten av forventet brukstid er passert på innvendige avløpsledninger.

- I forbindelse med oppgradering av våtrom vil det være naturlig med utskiftning av rør.
- Tidspunkt for utskiftning av avløpsrør nærmer seg.
