# Tilstandsrapport

Leilighet i 1. etg. i firemannsbolig

Åkersvingen 9 B, 3157 BARKÅKER

Befaringsdato: 08.10.2025

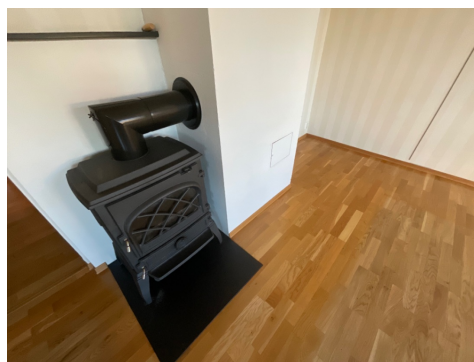
### Vurdering av avvik:

- Ildfast plate mangler på gulvet under sotluke/feieluke på pipe.
- Det er påvist sprekker i ildfast stein inne i ovnen.

Det anbefales å montere ildfast plate under sotluker på pipe, og det anbefales å bytte ildfaste steiner som har sprekker.

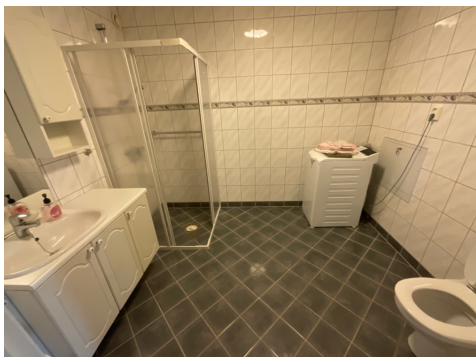
### ! TG 2 Overflater vegger og himling

Det er viktig å merke seg at levetiden til en membran varierer basert på kvalitet, installasjon og bruk. Eldre membraner kan bli sprø og sprekke opp, noe som fører til at de mister sin vanntettende funksjon. Dette kan resultere i vannlekkasjer gjennom vegger og gulv og fuktskader.

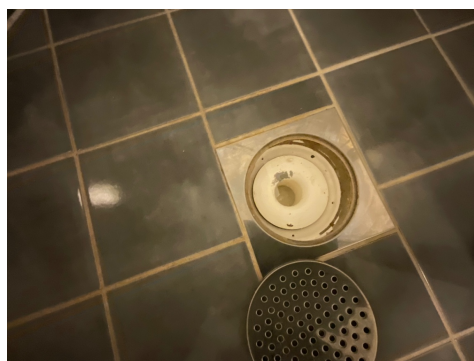
### ! TG 2 Sanitærutstyr og innredning

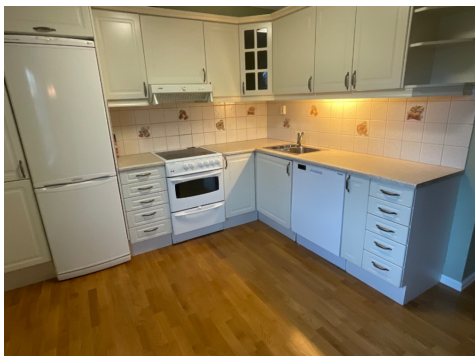
### ! TG 2 Avtrekk

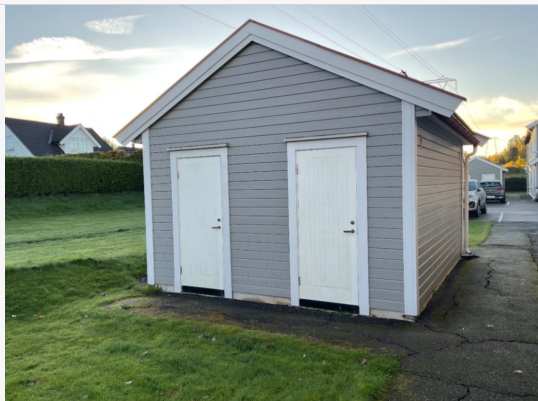
## Bod

Utvendig sportsbod i felles bygg, fra 2002. Bygget er oppført i tre over terreng. Det er takteking med dobbelkrummet betongstein, og takrenner og beslag i aluminium og plastbelagt stål. Det er lagt betongheller på golv. Bygget bærer preg av noe elde og slitasje, og det er noe sprekker og skader på ringmur. Takteking er mosegrodd og slitt, og det er fuktmerker på golv inne i boden. Fuktmerker sees i sammenheng med fuktinnsig fra grunnvann. Vedlikehold og lokale utbedringer bør påregnes utført. Vedlikeholdsansvaret påhviler sameiet. Tilstandsgraden på bygget vurderes til å være TG:2.
