# Tilstandsrapport

Tomannsbolig

Nordre Skjulsviks gate 10 A, 7300 ORKANGER

Befaringsdato: 13.04.2026

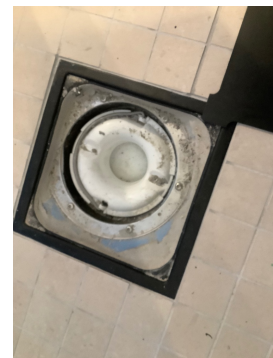
Det er plastsluk og smøremembran med dokumentert utførelse.

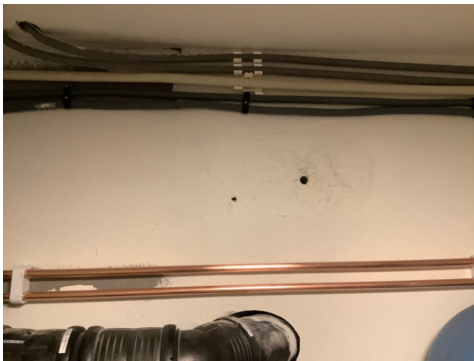
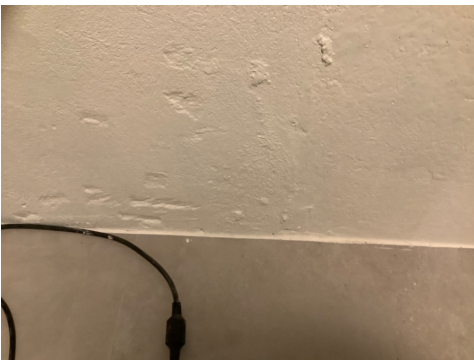
Det registreres ujevnheter i murvegg samt hull etter boring.

Overflatebehandling anbefales.

Kostnadsestimat: 100 000 - 200 000

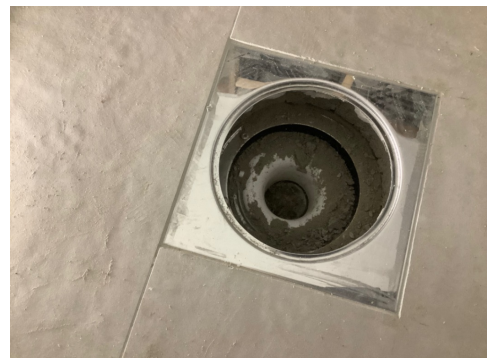
Det er plastsluk
