Tilstandsrapport

Enebolig

Foldavegen 6129, 7940 OTTERSØY

Befaringsdato: 14.11.2024

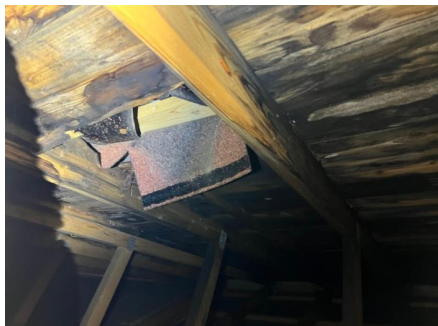
Undertaket stedvis med større missfarging og tegn til råte og spesielt i området nedenfor pipe men det ble ikke registrert forhøyede fuktverdier så skader er trolig før ny taktekkning ble lagt. Et område nedenfor pipe der det er hull i treto og pappshingel. Da taket er lektet opp vurderes påpekte avvik å ha mindre betydning men kan holdes under oppsikt

Taktekkingen vurderes å ha lengre levetid. Angående tretto anbefales dette å holdes under oppsikt og spesielt i forhold til at det er noe begrenset ventilering av kaldloftet som kan medføre kondensering og spesielt langs ytre del.

Missfarging undertak og mindre hull i taktro

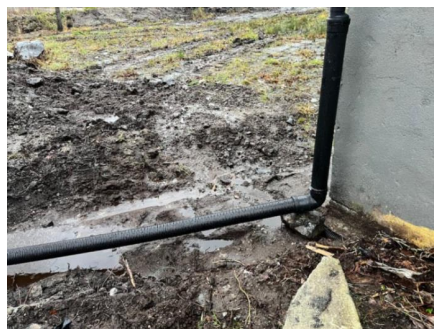
På et hjørne er avløpsrør avsluttet over bakkenivå som fører til økt fuktbelastning på grunnmur med fare for innsig i mur. På et hjørne er det anlagt avløpsrør som leder vann fra bygningen men rør ligger åpent på bakken som ved frost kan medføre tilstopping.

Nedløpsrør avsluttet over bakkenivå

Avløpsrør fra taknedløp åpent på bakken

Må påregnes montering av takstige til feier. Krav til at stige eller trinn skal være innfestet i konstruksjon. Eller må det påregnes tiltak på bortledning av vann for å hindre økt fuktpåkjenning på grunnmur med fare for innsig av vann. Angående snøfangere så anbefales det montering i de områder der det naturlig ferdes folk

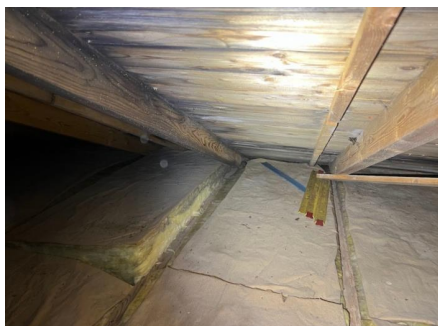
Det er større misfarging av deler av takstoler og undertaket og spesielt i området nedenfor pipe samt langs randsoner. Mye av misfarging er trolig utett tak før ny taktekking ble lagt men en del langs randsoner kan skyldes kondensering grunnet noe mangelfull ventilering før tak ble lektet opp i forbindelse med ny taktekking. Ikke avdekket råte i takstoler ved befaring men noe mindre tegn til råte i undertak. Noe manglende isolasjon i området nedenfor pipe. samt mindre muselort på kaldloft men i lite omfang og ingen tegn til ny aktivitet.

Misfarging takstoler og undertak.

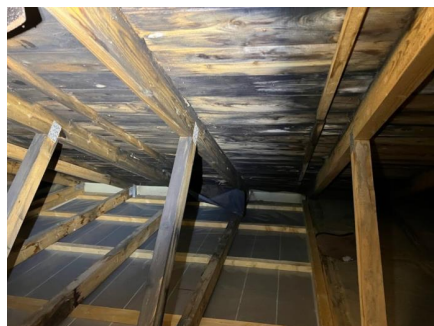
Manglende isolering i tak

Må påregnes isolering i deler av tak som mangler for å hindre varmetap og fare for kondensering på kaldloft. Anbefales at forholdet angående mulig kondensering holdes under oppsikt ved spesielle værforhold samt at eventuell aktivitet av mus kan holdes under oppsikt

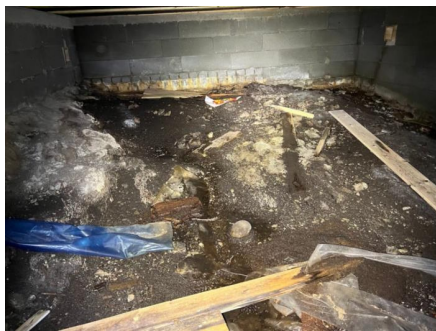
Det er en del synlig fukt i krypkjeller men ikke tegn til skader på bjelkelagskonstruksjon men konstruksjon tildekket med stubbloft. Stedvis noe synlig svill men ingen tegn til missfarging som tegn på utvikling av råte.

Kan anbefales plast på grunn for å redusere avdampning av fukt fra grunn som over lengre tid kan medføre fuktskader.

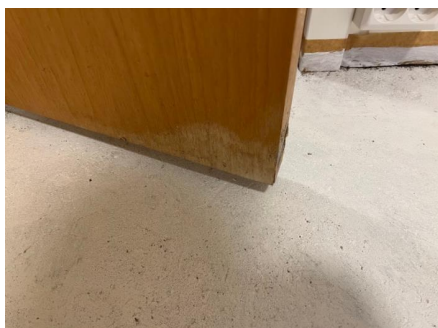
- Det er påvist avvik som tilsier at det bør foretas tiltak på enkelte dører.

Slitasje innerdører

Påregnelig med justering på kort sikt for å hindre skader på dørbblad og karmen.

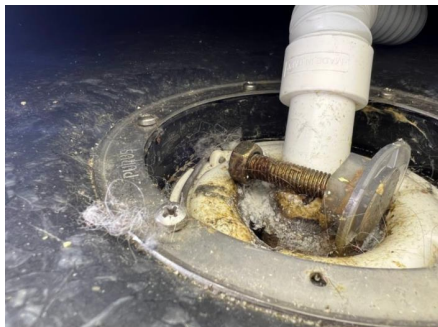
1. ETASJE > BAD

- Det er påvist mangelfull/feil utførelse rundt rørgjennomføringer e.l. som gir fare for fukt i konstruksjonen i våtsone.
- Sluk har begrenset mulighet for inspeksjon og rengjøring.

Anbefales at det tettes i rørgjennomføring vegg for å hindre fuktinntrengning ved eventuell lekkasje i skap samt at det anbefales jevnlig renhold av slik for å opprettholde god avrenning.

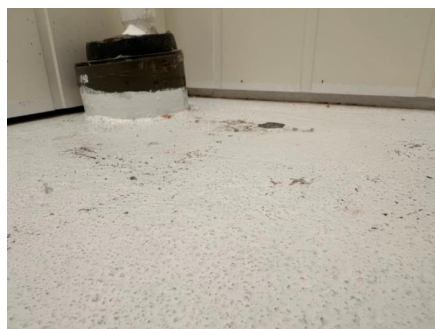
Det er ikke tilfredsstillende membran da det kun er malt betonggulv og uten oppbrett på vegger slik at det ved eventuelle lekkasjer medfører at vann trenger ut i tilstøtende rom

Mangelfull membran gulv/vegg

Det anbefales tiltak angående tetting under vegger i trekonstruksjon ved fuging som ved forsiktig bruk kan fungere men det anbefales generelt tilta med sammenhengende membran gulv og opp på vegg. Men for å tilfredsstille dagens krav og normer til våtrom må det etableres tettsjikt på gulv som føres opp bak kledning på vegger med plater.
