Foldavegen 6129, 7940 OTTERSØY

**Enebolig som har blitt oppgradert
det siste året**

Tilstandsrapport

Befaringsdato: 14.11.2024

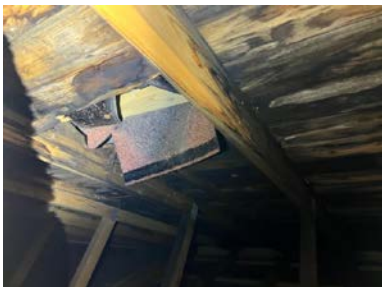
Det er begrenset/dårlig ventilering av takkonstruksjonen. Undertaket er misfarget. Det er større missfarging av deler av takstoler og undertaket og spesielt i området nedenfor pipe samt langs randsoner. Mye av missfarging er trolig utett tak før ny taktekkning ble lagt men en del langs randsoner kan skyldes kondensering grunnet noe mangelfull ventilering før tak ble lektet opp i forbindelse med ny taktekkning.. Ikke avdekket råte i takstoler ved befaring men noe mindre tegn til råte i undertak. Noe manglende isolasjon i området nedenfor pipe. samt mindre muselort på kaldloft men i lite omfang og ingen tegn til ny aktivitet.

Missfarging undertak og mindre hull i taktro

Taktekkingen vurderes å ha lengre levetid. Angående retro anbefales dette å holdes under oppsikt og spesielt i forhold til at det er noe begrenset ventilering av kaldloftet som kan medføre kondensering og spesielt langs ytre del.

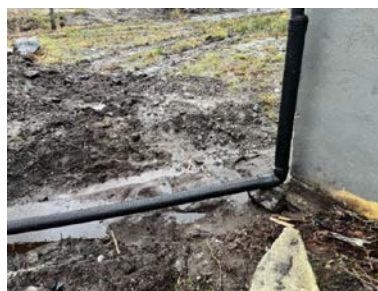
Det er ikke tilfredsstillende bortledning av vann fra taknedløp ved grunnmur. Det mangler snøfangere på hele eller deler av taket, men det var ikke krav om dette på byggemeldingstidspunktet. Det mangler tilfredsstillende adkomst til pipe for feier. På et hjørne er avløpsrør avsluttet over bakkenivå som fører til økt fuktbelastning på grunnmur med fare for innsig i mur. På et hjørne er det anlagt avløpsrør som leder vann fra bygningen men rør ligger åpent på bakken som ved frost kan medføre tilstopping.

Nedløpsrør avsluttet over bakkenivå

Avløpsrør fra taknedløp åpent på bakken

Det bør lages system for bortledning av vann fra taknedløp ved grunnmur. Stigetrinn for feier må monteres. Må påregnes montering av takstige til feier. Krav til at stige eller trinn skal være innfestet i konstruksjon. Eller må det påregnes tiltak på bortledning av vann for å hindre økt fuktpåkjenning på grunnmur med fare for innsig av vann. Angående snøfangere så anbefales det montering i de områder der det naturlig ferdes folk

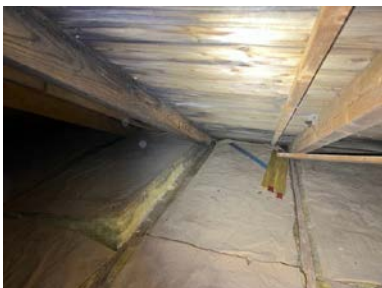
Misfarging takstoler og undertak.

Må påregnes isolering i deler av tak som mangler for å hindre varmetap og fare for kondensering på kaldloft. Anbefales at forholdet angående mulig kondensering holdes under oppsikt ved spesielle værforhold samt at eventuell aktivitet av mus kan holdes under oppsikt

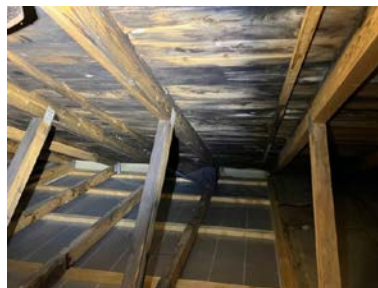
Manglende isolering i tak

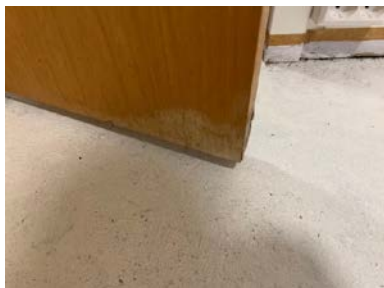
Det er påvist avvik som tilsier at det bør foretas tiltak på enkelte dører. En del dører tar delvis mye i karm og dør til bod/teknisk rom kunne ikke lukkes. Ellers normal slitasje ut fra alder.

Slitasje innerdører

Det bør foretas tiltak på enkelte dører. Påregnelig med justering på kort sikt for å hindre skader på dørblad og karmen.

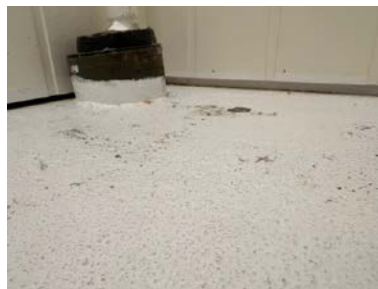
Det er ikke tilfredsstillende membran/tettesjikt på våtrommet. Det er ikke tilfredsstillende membran da det kun er malt betonggulv og uten oppbrett på vegger slik at det ved eventuelle lekkasjer medfører at vann trenger ut i tilstøtende rom

Mangelfull membran gulv/vegg

Det anbefales tiltak angående tetting under vegger i trekonstruksjon ved fuging som ved forsiktig bruk kan fungere men det anbefales generelt tilta med sammenhengende membran gulv og opp på vegg. Men for å tilfredsstille dagens krav og normer til våtrom må det etableres tettsjikt på gulv som føres opp bak kledning på vegger med plater.
