Tilstandsrapport

📍 Hauglandsvegen 138 , 5265 YTRE ARNA

gnr. 305, bnr. 73

Befaringsdato: 12.03.2025

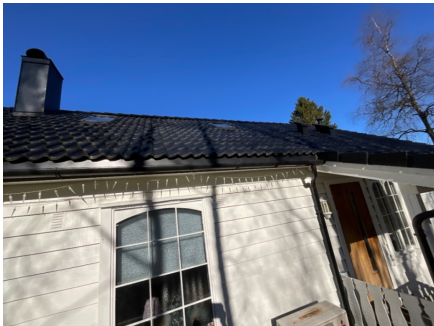
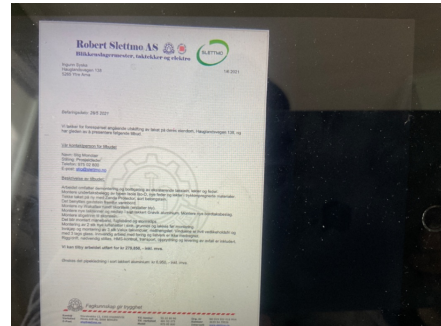
TG 2 Nedløp og beslag

Renner og nedløp i svart alu
Snø fanger
Hetter

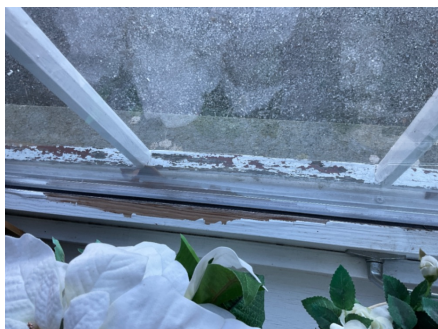
U.etg

- Det er påvist at enkelte vinduer er vanskelig å åpne/lukke.
- Det er påvist tegn på innvendig kondensering av enkelte vindusglass.
- Karmene i vinduer er slitte og det er sprekker i treverket.

- Kondensering på enkelte glass har medført fuktskader i treverk som kan medføre utskiftningsbehov av enkelte vinduer.
- Det må foretas lokal utbedring.
- Det må påregnes noe vedlikehold og at enkelte vinduer må skiftes ut.

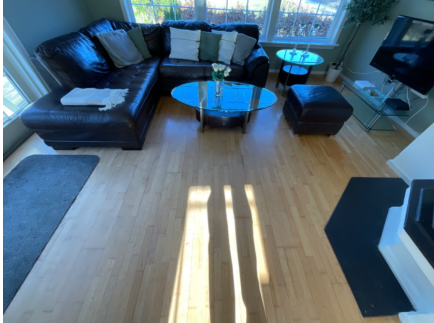
TG 2 Etasjeskille/gulv mot grunn - 2

Støpt gulv mot grunn er registrert, og det ble kun gjennomført en visuell besiktigelse samt en nivelleringskontroll. Den nøyaktige oppbyggingen av gulvkonstruksjonen er ukjent, da det ikke ble foretatt en mer detaljert undersøkelse av underliggende strukturer.

For en fullstendig vurdering av gulvets tilstand og eventuelle fukt- eller setningsskader, anbefales det at ytterligere undersøkelser gjennomføres. Avretting kan vurderes ved oppussing.

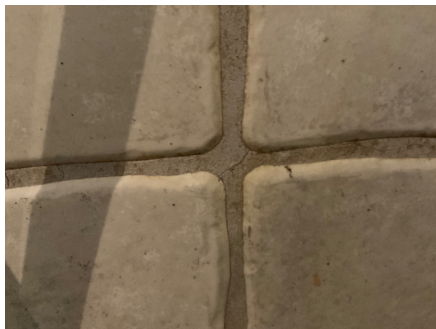
U.ETASJE > BAD

TG 2 Overflater Gulv

Gulvet har ikke tilfredsstillende fall til sluk iht. gjeldende byggt teknisk forskrift (TEK17). Målinger viser at gulvet har minimalt fall, noe som medfører fare for vannansamlinger og redusert funksjonalitet ved avrenning. Det er videre registrert at terskelen i dusj er høyere enn terskelen ved inngangsdøren til rommet, noe som kan føre til utilsiktet vannavrenning utenfor våtsonen. I tillegg er det observert svertesopp på elastiske fuger, noe som indikerer utilstrekkelig ventilasjon og vedvarende høy fuktighet.

Tiltak bør iverksettes for å bedre avrenning til sluk, samt sikre at terskler er riktig utformet for å forhindre vanninntrengning utenfor våtsonen. Elastiske fuger bør rengjøres grundig eller skiftes ut, og ventilasjonen i rommet bør forbedres for å redusere risikoen for videre soppvekst og fuktskader. Regelmessig oppfølging anbefales for å overvåke tilstanden.

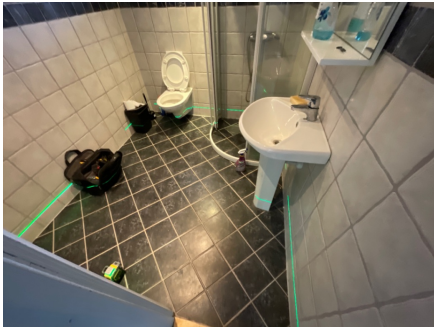
U.ETASJE > BAD

TG 2 Sluk, membran og tettesjikt

Da flislim er ført over klemring, vil dette medføre en begrenset kontroll av utførelsen i sluk. Våtrommet har vært i daglig bruk, uten at det er opplyst om svikt eller avvik.

Membranens forventede levetid er overskredet, og dens tilstand og funksjon kan derfor være redusert. Det kan ikke garanteres at membranen fortsatt ivaretar sin tetthet, og risiko for fuktgjennomtrenging må påregnes.

Det anbefales en nærmere vurdering og eventuell utskifting for å sikre en forskriftsmessig og funksjonell våtromsløsning.

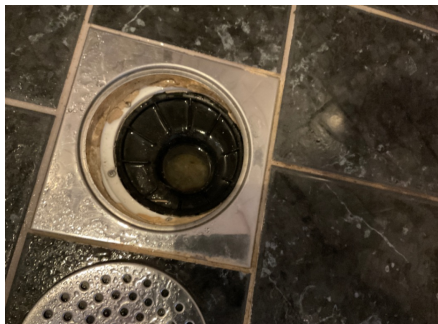
U.ETASJE > BAD

📍 TG 2 Sanitærutstyr og innredning

- Det mangler lekkasjesikring fra innebygget sisterner.

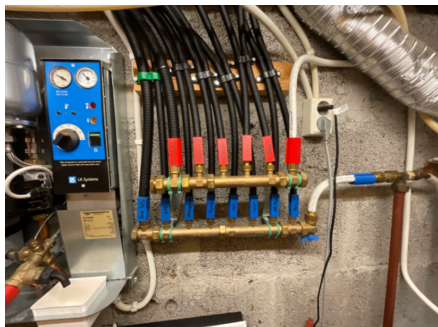
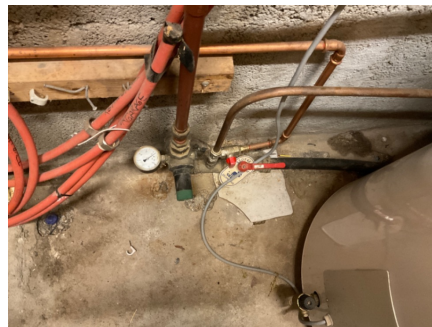
TC 2 Vannledninger - 2

Mer enn halvparten av den forventede brukstiden for de innvendige vannledningene er passert. Dette innebærer økt risiko for slitasje, korrosjon og potensielle lekkasjer over tid.
