# Hattevarden 80 4473 KVINLOG

## Tilstandsrapport Eierskifte

Boligtype: Fritidsbolig

Byggeår: 2018

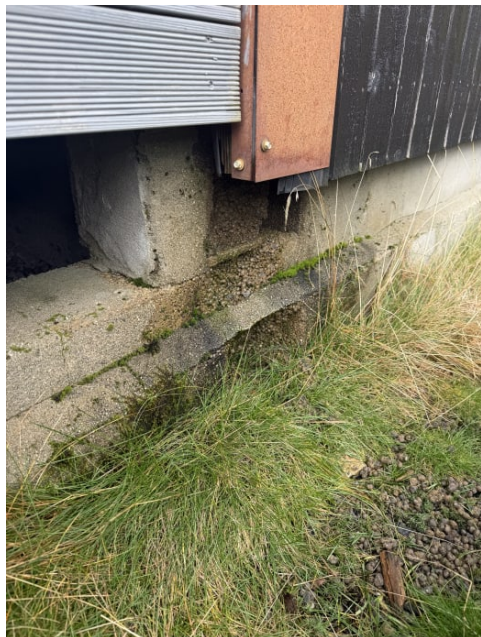
Taknedløp er avsluttet over bakken uten utkast. Løsningen kan føre til stor vannansamling inntil grunnmur ved kraftig regn.

Taknedløp er avsluttet over bakken. Disse er innkasset i cortenstål og derfor ikke synlig på bilde.

Det anbefales å forbedre bortledning av takvann, for eksempel via nedløp til drens-system eller forlengelse av utkast.

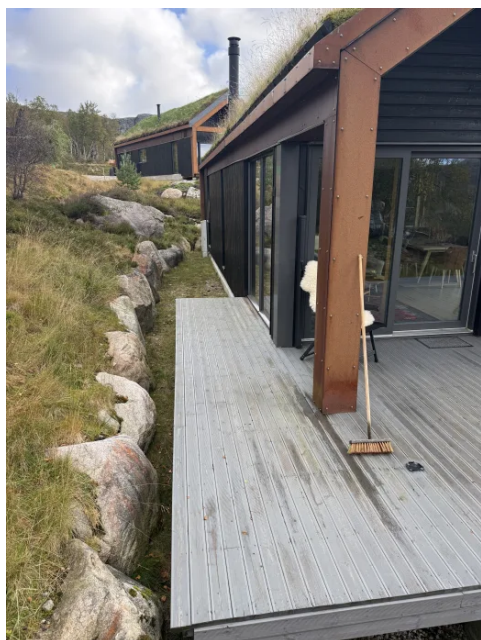
Terrassen har store skjevheter som følge av dårlig fundamentering. Det registreres også stedvis slitasje på terrassebord.

Høyde på terrassen er stedvis målt til mellom 60-70cm, det er krav til rekkverk på terrasser som ligger mer enn 50cm over terreng.

Terrassen har stedvis noe slitasje og større skjevheter.

Det anbefales å rette opp terrassen og etablere fundamenter som tåler påkjenninger fra snø, is og tele. Noe vedlikehold må også påregnes på overflater.

For å tilfredsstille gjeldende forskriftskrav må rekkverk etableres der hvor det er mer enn 50 cm ned til bakken.

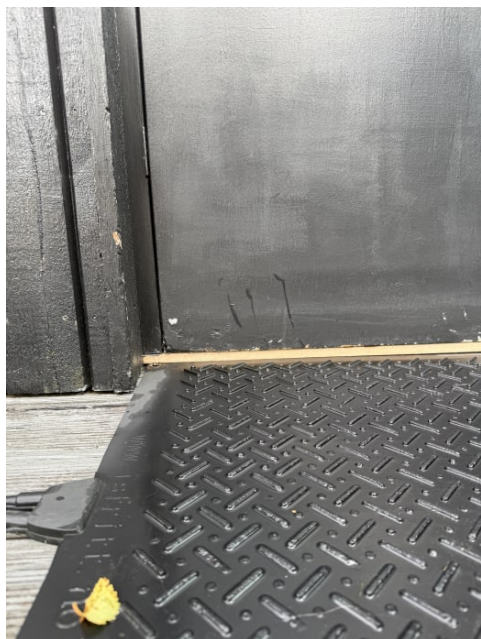
Ytterdør tar i karm og har noe slitasje i bunnen.

Ytterdør tar i karm og må justeres. Den har også noe slitasje i bunn av dørblad.  
Det registreres stedvis mangelfull omramming/beslag rundt vinduer.

Ytterdør bør justeres og overflatebehandles i bunnen for å hindre oppsvelling.  
Vindusomramming bør utbedres.

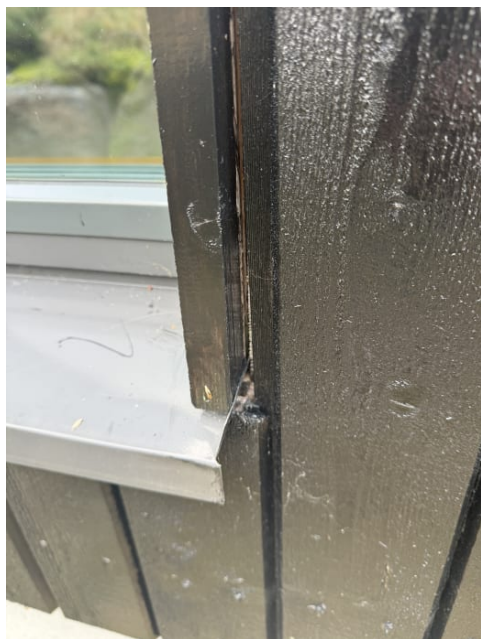
Vindu har mangelfull omramming og det er fare for at vanninntrenging bak kledning.

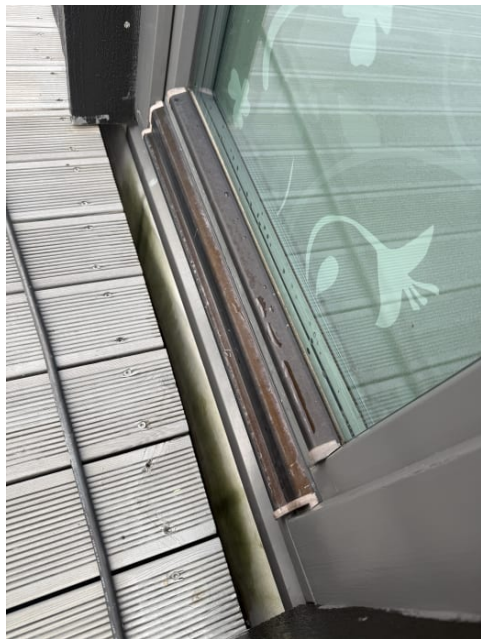
Vindu mangler beslag i bunnen.

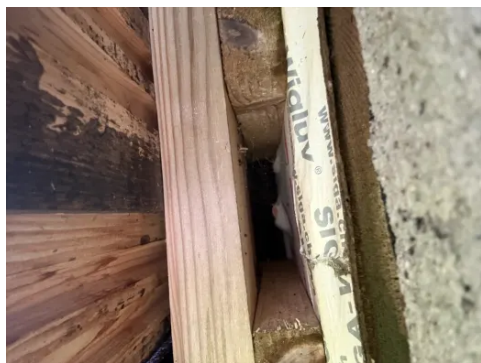
Musetetting er stedvis mangelfull

| Kledningen har normal slitasje, noe vedlikehold må nok påregnes etterhvert.<br>Det er stedvis registrert mangelfull musetetting. | |

| Musetetting bør undersøkes nærmere og utbedres der hvor det er nødvendig. | |

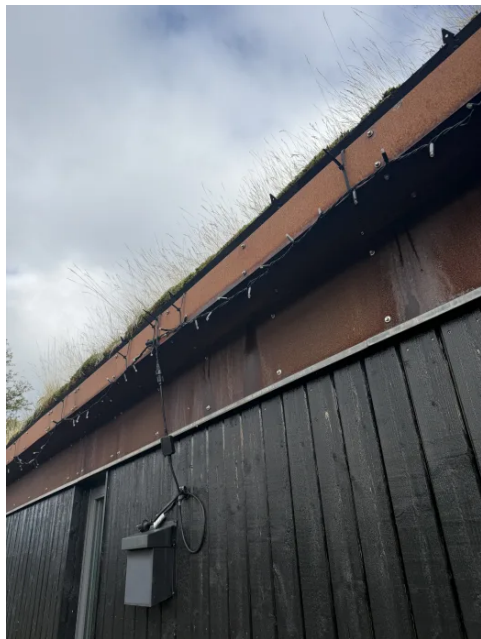
Det registreres stedvis drypp ifra takrenner.

| Det registreres stedvis drypp ifra takrenner/kasser. Dette kan skyldes lekkasje i takrenna eller vannoppsamling pga. løv og lignende i cortenstål kasse. | |

| Takrenner bør undersøkes nærmere og eventuelle lekkasjer bør utbedres. | |

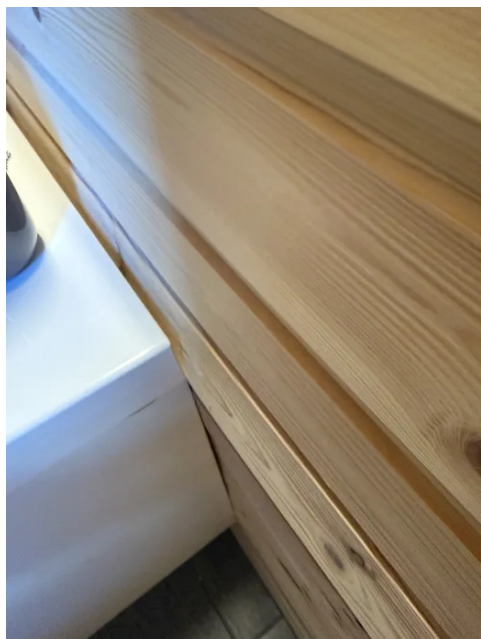
Servantskap har ikke tilstrekkelig innfesting/spikerslag. TG3 gis på grunn av dette.

Servantskap er ikke tilstrekkelig innfestet.

Servantskap må festes bedre, ved å f.eks. skru det fast til stendere eller annet solid spikerslag.

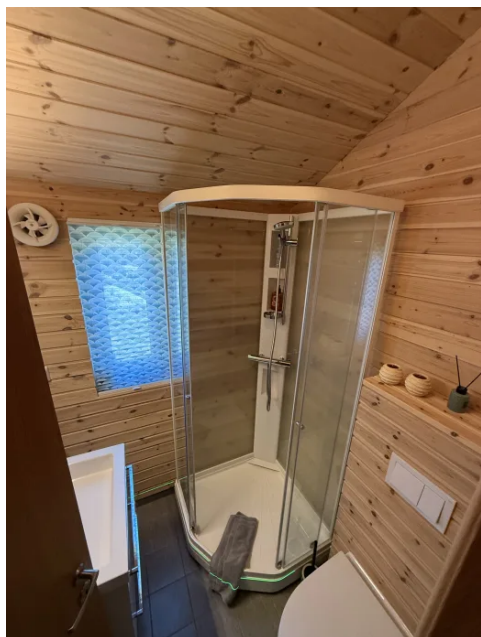
Badet har trepanel på vegger, det vil si at veggene ikke tåler vann. Løsningen er relativt vanlig på fritidsboliger, men oppfyller ikke kravet om vanntett sjikt i våtsoner.

Vegger har trepanel i våtsoner.

Uegnede materialer bør fuktbeskyttes. Valgt løsning innebærer at badet ikke fungerer uten bruk av dusjkabinett. Hvis dusjkabinettet fjernes må det gjøres tiltak slik at veggene oppfyller krav for tettesjikt i våtsoner.

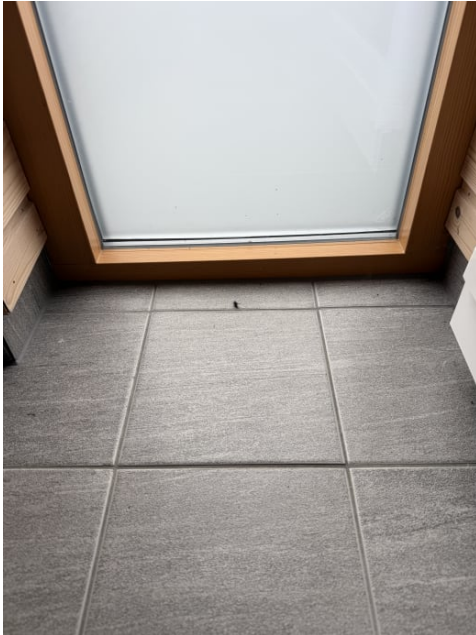
Gulvet har fall mot sluk, men fallet er mindre enn det som kreves i gjeldende forskrift. Membran har ikke oppkant i dør og vindusåpning.

Vindu i våtsone står helt nedpå gulv og det er ikke oppkant på membran.

Det bør etableres oppkant på membran i dør og vindusåpning slik at lekkasjevann ikke forlater rommet før det når sluket.

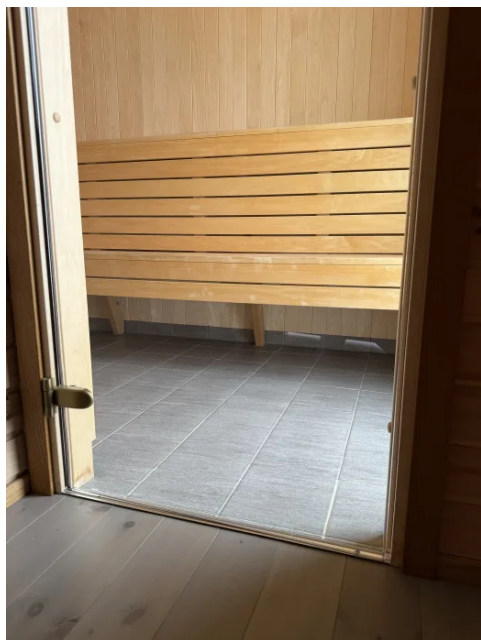
Glassdør tar borti en skrue i bunnen ved metallist.

Her er det ingen inntaksventil lavt i rommet og heller liten/ingen luftespalte under dør.

Glassdør bør justeres så den ikke tar i bunnen da det kan føre til at glasset får kantskader eller i verste fall knuser.  
Det bør vurderes om det er behov for å etablere en inntaksventil for bedre ventilering.
