# Oscars gate 50 B 0258 OSLO

## Tilstandsrapport Eierskifte

Befaringsdato  
**27.6.2025**

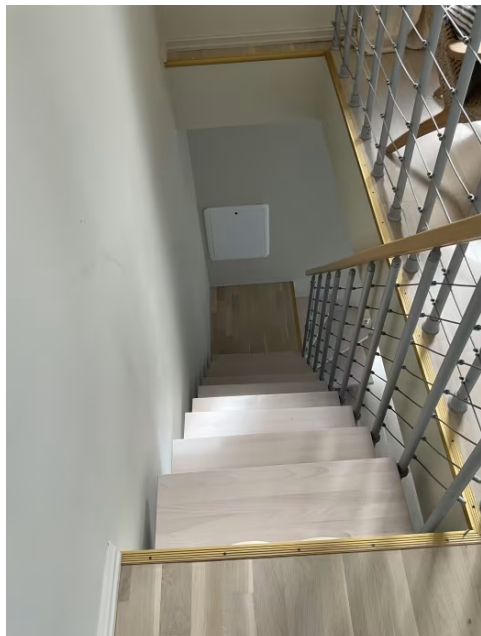
## 6.6 Trapp

**TG-2**

TG 2 pga: Trappen er en åpen tretrapp. Åpninger mellom trinn er over 10cm og utgjør en risiko for små barn og dyr.

Trappen mangler håndløper langs veggen som er et krav iht dagens forskrift.

Det anbefales å redusere avstanden mellom trinn slik at åpningen ikke overstiger 10cm.

Håndløper på veggen for bedre sikkerhet anbefales etablert.

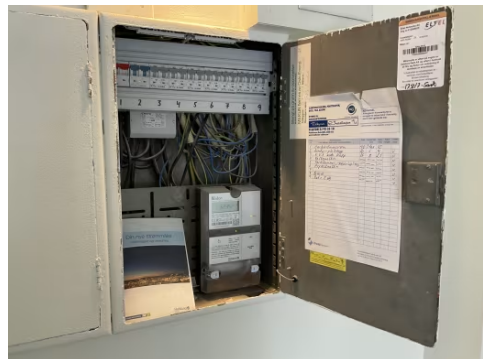
## 6.9 Elektrisk

Det er ikke fremlagt samsvarserklæring på elektrisk arbeid/anlegg montert etter 01.01.1999.

Det er hull ved inntakene i sikringsskapet som ikke er tette, men inntakene går inn i en murvegg.

TG-2 er satt pga. manglende dokumentasjon/ samsvarserklæring på deler av anlegget.

Boligen har et elanlegg uten dokumentasjon. Det bør gjennomføres en utvidet el-kontroll av en kvalifisert elektroaglig person, og nødvendige tiltak vurderes deretter.

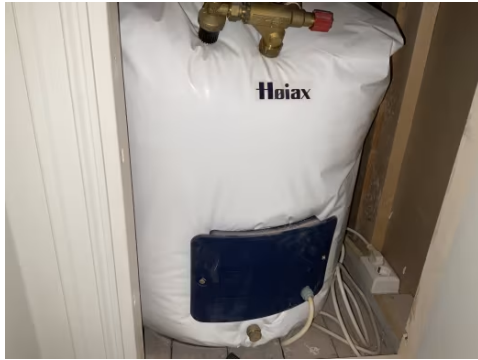
## 6.10 Varmtvannsbereder

TG 2 pga: Bereder er plassert i tørt rom, og er ikke lekkasjesikret med automatisk vannstoppeventil.

Vannstoppeventil på bereder anbefales etablert.

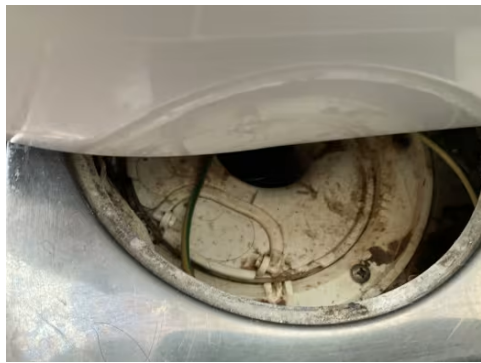
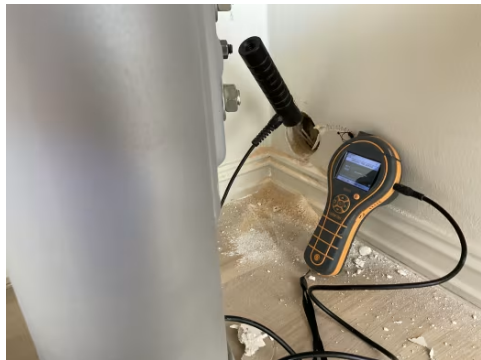
TG 3 pga: Gulvet er flatt og stedvis motfall.

Oppbrett av membran ved dør er mindre enn 15 mm.

| Er det påvist avvik i krav om høydeforskjell på tettesjikt/fall til sluk? | Ja |

| Har membran/tettesjikt nådd en alder som gir økt risiko for skader eller følgeskader? | Ja |

TG 2 pga: Det er ikke etablert noen drepsåpning for synliggjøring av eventuell lekkasje fra innebygget systerne, og det er ikke framlagt noen dokumentasjon på annen godkjent løsning.

Det anbefales å lage bedre fall mot sluket.

Det anbefales å lage en lekkasjeåpning under toalettet.
