Tilstandsrapport

Leilighet i sameie

Knut Siems gate 1, 6509 KRISTIANSUND N

Befaringsdato: 17.04.2026

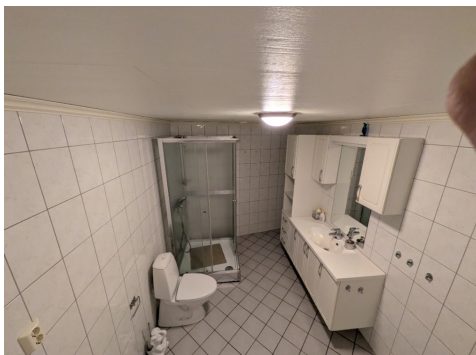
Gulvet er flislagt. Rommet har vannbåren gulvvarme. Fall mot sluk er målt til 10 mm. Høydeforskjell fra toppen av sluket til toppen av membranen ved dørterskelen er 10 mm.

- Det er påvist at høydeforskjell fra topp slukrist til gulv/synlig topp membran ved dørterskel er mindre enn 25 mm.
- Det er påvist avvik i fallforhold til sluk i forhold til krav i forskrift på byggetidspunktet.

- Til tross for avviket i fall/høydeforskjell til sluk, vil gulvet fortsatt kunne lede vann mot sluket, men med redusert effektivitet. Dette kan potensielt øke risikoen for vannansamling i enkelte områder av badet.

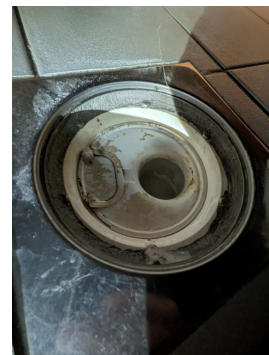
Det er plastsluk og smøremembran med ukjent utførelse.

- Mer enn halvparten av forventet brukstid er passert på membranløsningen.

Flislimet er smurt over membran/klemring, utførelsen på membran-avslutningen i sluket er ikke mulig å kontrollere.

- Overvåk tilstanden jevnlig. For å få tilstandsgrad 0 eller 1 må tettesjiktet skiftes ut, men tidspunktet for når dette er nødvendig er vanskelig å si noe om.

Sluk må jevnlig sjekkes og rengjøres.

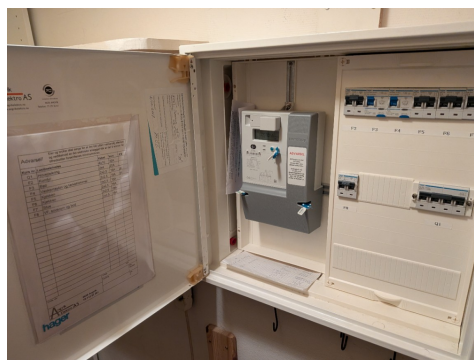
Sikringsskap med automatsikringer, plassert i bod.

Det foreligger dokumentasjon på at det ble foretatt EL-kontroll av anlegget i januar 2026.
