Tilstandsrapport

Enebolig

Glosebakkveien 9, 3960 STATHELLE

Befaringsdato: 06.03.2025

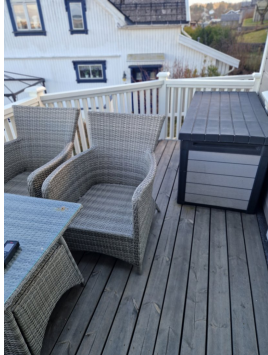
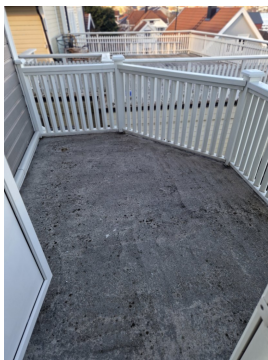
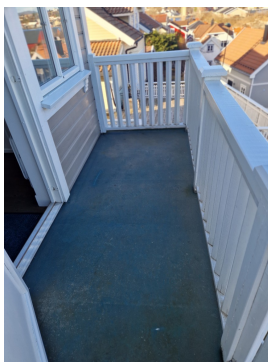
Ingen tegn til lekkasje eller kondens ble registrert. Ukjent hvordan gulv er ventilert mot oppvarmet rom.

- Balkong/terrasse ligger over innredede boligrom, usikker konstruksjon. Konstruksjonsutforming gir økt fare for skader.

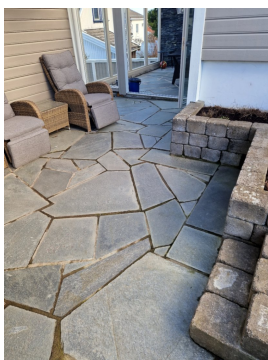
Boligen har etablert utvendig platinger i betong teknet med brudden skifer.

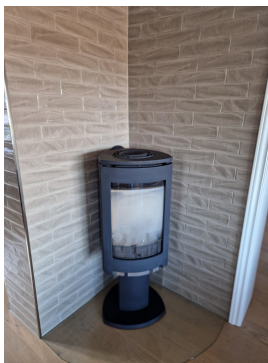
Piper er oppført i teglstein. Det er etablert peisovn i stue 1. etasje.
Boligen har også etablert varmepumpe i stue fra 2021.
Pipe murt ny over tak i 2003.
Innvendig pipeløp er ikke besiktiget, for vurdering av innvendig pipeløp må feiervesen kontaktes.
Forskriftsmessig avstand fra ovner til brennbart materiale vurderes og være i orden.
Rapport fra feiervesen 25.10.2024 uten avvik er fremlagt.

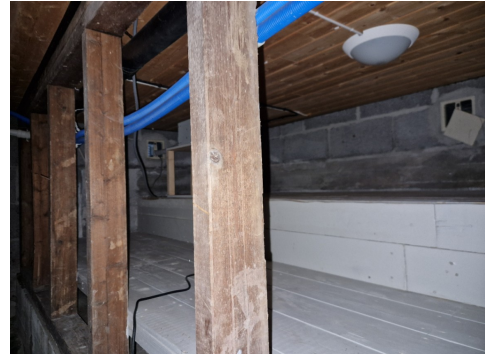
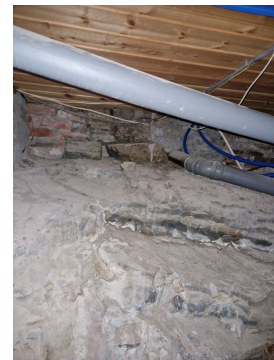
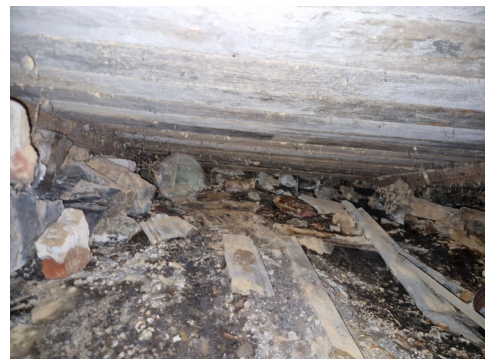
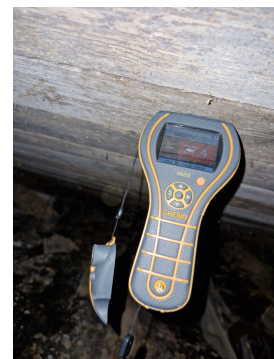
Boligen har etablert 3 stk. kryperom. Adkomst fra luker i gang underetasje. Grunn består av fritt eksponert fjell. Vegger i gråstein. Midtre kryperom med høy fuktighet i trevirke. Synlig mindre fukt/råteskader. Her må bedre ventilasjon etableres og eventuelt plast over grunn for å hindre fuktopptrekk i trevirke. Tiltak må beregnes. mur og murt lettklinkerblokker.
Himling består av panel og stubbeloftsbord.
Kryperom vil alltid ha noe fukt inntrengning mellom fjell og grunnmur slik boligen er etablert. Fukt/Vann blir drenert i grunn før innredet rom.

- Det er ikke adkomst til deler av krypkjelleren. Kryp kjeller er kun vurdert i tilgjengelige deler. Kryp kjeller regnes for å være en risikokonstruksjon som er utsatt for fukt- og råteskader i bunnsvill, trebjelkelaget og andre tilstøtende konstruksjoner, på grunn av fuktighet fra grunnen og kondensering ved temperaturforskjeller. Selv om det ikke er avdekket tegn på skader, betyr ikke dette nødvendigvis at det ikke foreligger skader i eller i forbindelse med krypkjelleren.
- Det er ikke tilfredsstillende ventilering av krypkjeller.
- Det er stedvis påvist fuktnivå som tilsier at konstruksjonen kan ha fuktskader.

Høy fuktighet i trevirke.

- Bedre ventilering må etableres.

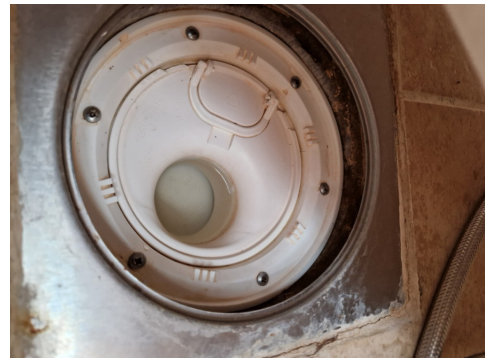
Målt med laser ble gulv målt flatt. Flomkant etablert rundt vegg og døråpning. Eventuelt lekkasjevann vil ledes til sluk.

- Det er påvist avvik i fallforhold til sluk i forhold til krav i forskrift på byggetidspunktet.

- Våtrommet fungerer med dette avviket.

- Overvåk tilstanden jevnlig. For å få tilstandsgrad 0 eller 1 må tettesjiktet skiftes ut, men tidspunktet for når dette er nødvendig er vanskelig å si noe om.
