# Stort hyttetun med høy standard og dobbel garasje! Fine uteplasser og boblebad.

Velkommen til Rosstjønnvegen 132!

# Tilstandsrapport

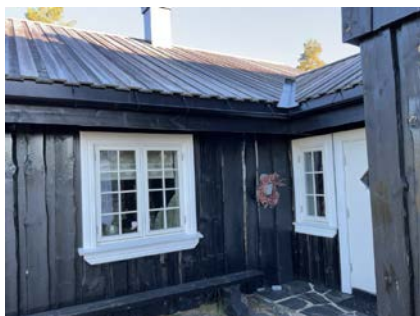
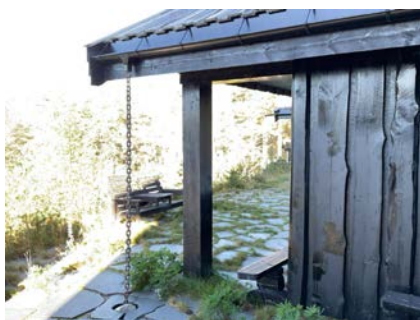
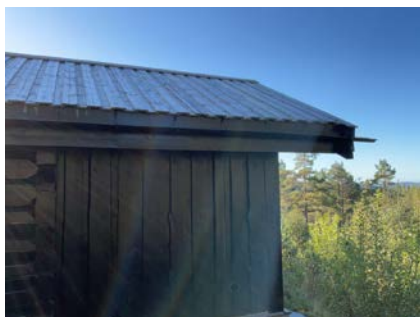
! TG 1 Veggkonstruksjon

Yttervegger er oppført av bindingsverk, mur og tømre. Del mot nord er oppført av laftet tømmer. Laft er kontrollert og det er synlig lufting mot tak. Horisontale sprekke i tømmeret overstiger ikke noe særlig over 10-12 mm. Det bemerkes likevel at sprekke vil kunne variere noe på grunn av temperatursvingninger og relativ luftfuktighet, henholdsvis ute og inne. (mulig konsekvens av at tørking/krymp er større på innvendige vegger) Liten bemerkning på lafte-ender har noen steder synlige skjevheter, men er innenfor krav iht lafte-normen.

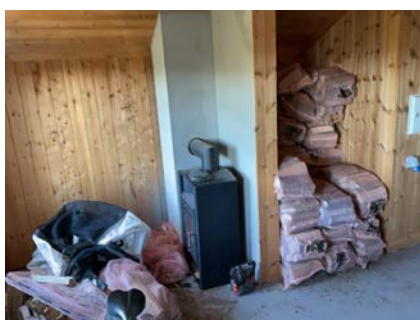
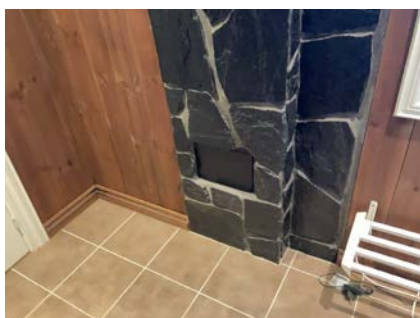
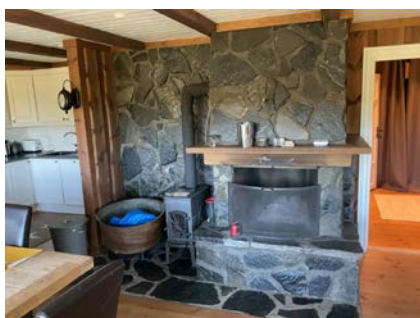
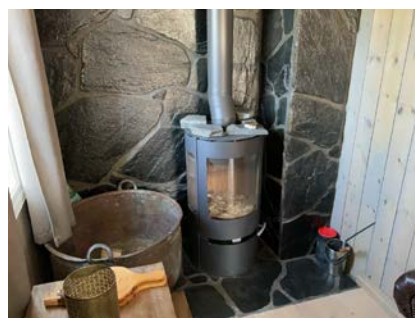
## TG 1 Pipe og ildsted

Boligen har to elementpiper, tre vedovner og åpen peis/grue. Piper og brannmur er forblendet med skifer i 1. et. pipe og brannmur i garasje er pusset. Pipebeslag i plastbelagt stål. Feieluke til pipe i tilbygd del i entre m/trapp. Pipe i midtre del har spjeld i åpen peis/grue. Det er skifer/betong under ildsted og feieluke. Ingen synlige riss eller sprekker. Ut fra observasjoner som er gjort er piper og ovner i god stand.

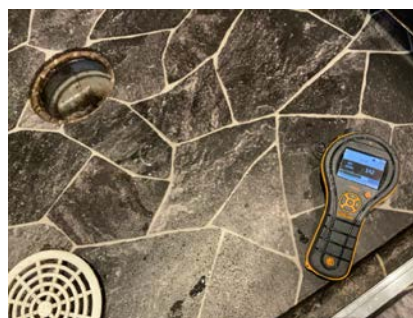
#### Vurdering av avvik:

- Det er påvist avvik i fallforhold til sluk i forhold til krav i forskrift på byggetidspunktet.

- Våtrommet fungerer med dette avviket.

Det er plastsluk og synlig vinylbelegg som tettesjikt. Målinger med protimeter gav ingen utslag på fukt på gulv.

Normal tid før utskifting av gulv i våtrom med belegg av vinyl, påstøp og gulvvarme er 15 - 35 år.

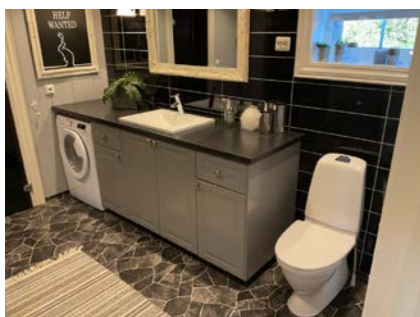
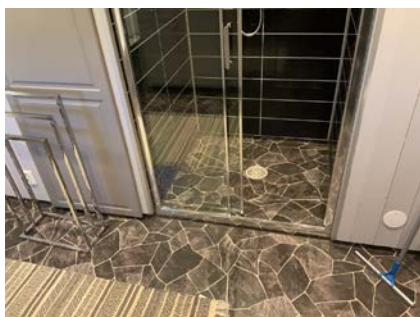
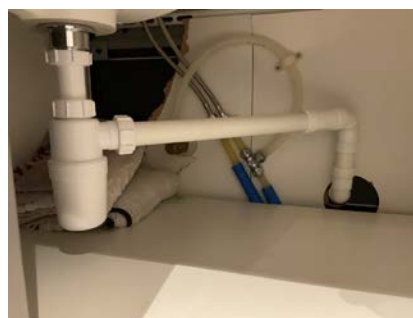
### TG 1 Sanitærutstyr og innredning

Rommet har innredning med benk m/vask og speil, vegghegt dusj i nisje med skyvedør i glass, toalett og opplegg for vaskemaskin. Vanntrykk og avrenning fra vask er bra. Målinger med protimeter under vask i benk viser ingen indikasjon på fukt. Liten bemerkning på at det mangler smokker på rør i rør opplegget i benk under vask. Dette er antatt fordi det er ment å fungere som alternativ avrenning fra koblingsskap for rør i rør opplegget. Innredning og utstyr som ikke har feil eller mangler.

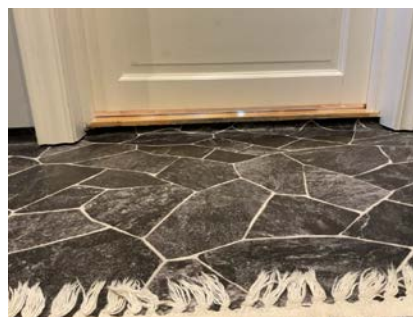
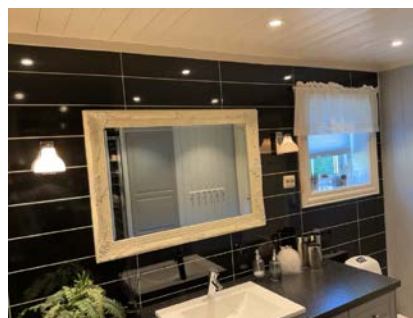
### TG 2 Ventilasjon

#### Vurdering av avvik:

- Elektrisk avtrekksvifte bør monteres for å lukke avviket.

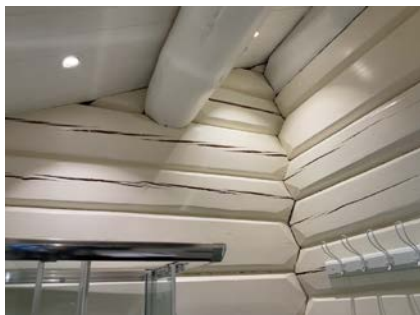
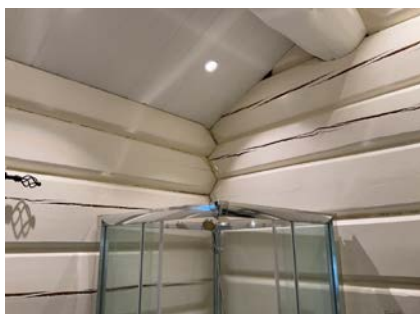
### 1 TG 1 Overflater vegger og himling

Veggene har tømre og taket har skråhimling med åser og panel. Badet er prosjektert med dusjkabinett. Dvs dusjkabinett beskytter bakenforliggende konstruksjon. (TEK 10 § 13 - 20) Hvis kabinett fjernes må det etableres våtsoner/badet bygges om. Målinger med protimeter, pigger i tre, viser ingen indikasjon på fukt i vegger. Overflater på vegger og tak er i god stand og godt holdt.

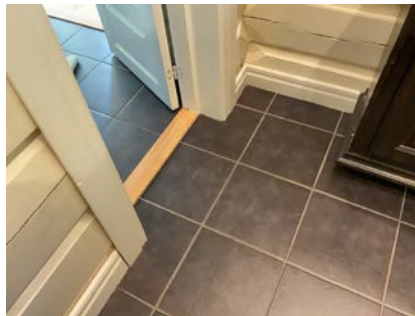
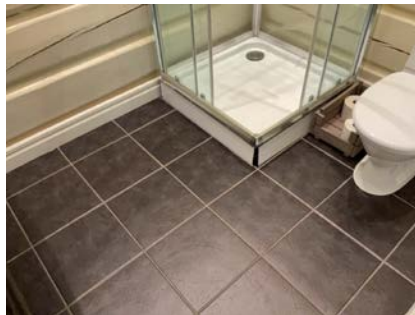
### 1 TG 2 Overflater Gulv

- Det er mulighet for at det kan forekomme vannlekkasje på våtrommet hvor vann ikke vil gå til sluk.
- Det er påvist at høydeforskjell fra topp slukrister til gulv/synlig topp membran ved dørterskel er mindre enn 25 mm.

- Det er påvist avvik i fallforhold til sluk i forhold til krav i forskrift på byggetidspunktet.

- Det bør etableres avrenning inn til sluk for hele våtrommet.
- Våtrommet fungerer med dette avviket.
