Tilstandsrapport

📍 Myrdalshovden 2 , 5130 NYBORG

Befaringsdato: 04.11.2024

Boligbygg med flere boenheter - Byggeår: 2003

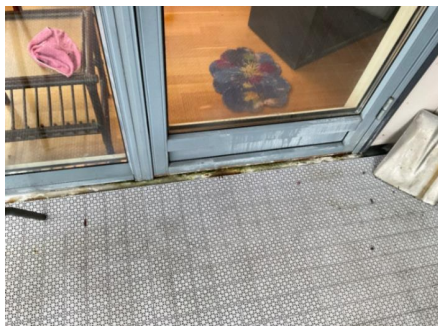
📍 TG 2 Dører

TG er satt på balkongdør grunnet utvendig slitasje. Slitasjen kommer av drypplekkasje fra balkong over

Slitasje på dørblad til entredør

Vedlikehold og lokal tetting av drypplekkasje

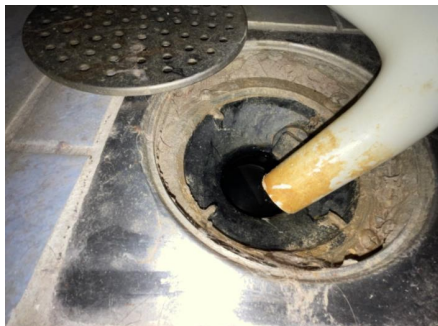
Vurdering av avvik:

- Det er påvist at høydeforskjell fra topp slukrist til gulv/synlig topp membran ved dørterskel er mindre enn 25 mm.
- Det er påvist avvik i fallforhold til sluk i forhold til krav i forskrift på byggetidspunktet.

Innhent dokumentasjon på utførelse av tettsjikt samt produkter benyttet på våtrommet.

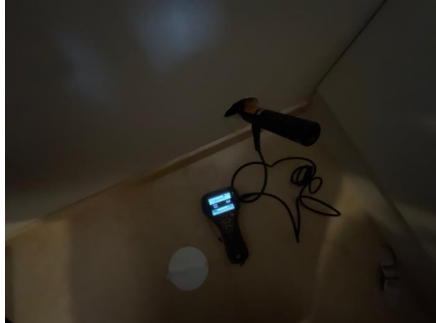
Hulltaking ble utført på soverom, uten funn av unormale fuktverdier.

- Målingen viste vektprosent på 8,6 %.
- Under 16 % anses å være normalt/tørt.
- Mellom 16-20 % anses å være i risikosonen for fukt-/råteskader.
- Over 20 % anses å være fuktig, med høy risiko for fukt-/råteskader.

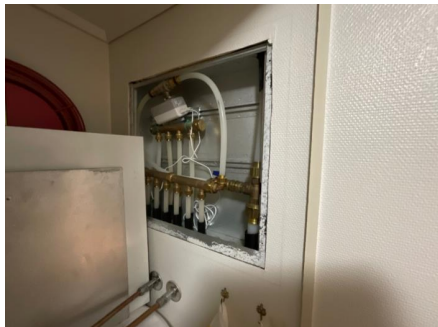
Ved kontroll med fuktindikator ble det ikke registrert fukt i kjøkkenbenk eller gulv på befaringsdagen.

- Rørkurser på rør-i-rør system bør merkes.

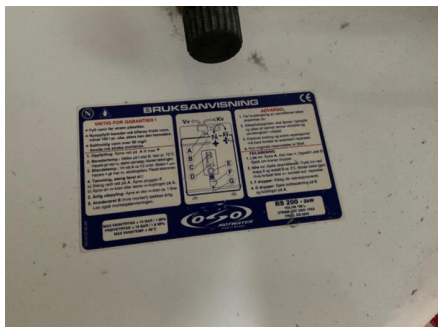
Vurdering av avvik:

- Det er ikke behov for utbedringstiltak siden tanken fungerer i dag, men ut ifra alder kan skader plutselig oppstå på eldre tanker.
