# Tilstandsrapport

Boligbygg med flere boenheter

Myrvegen 24B, 8661 MOSJØEN

Befaringsdato: 11.03.2026

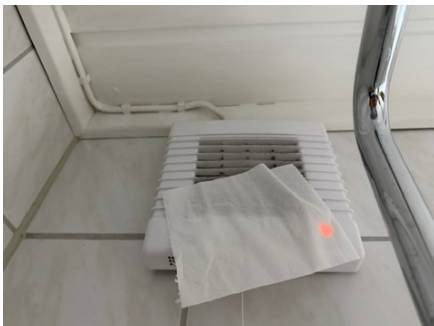
Funksjonstest av avtrekk

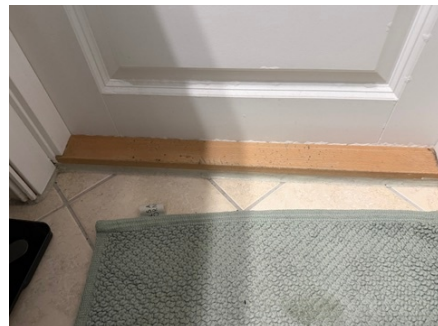
- Det bør etableres tilfredsstillende tilluft til våtrom f.eks. luftespalte ved dør e.l.
- Over tid kan manglende tilluftsventilering resultere i mugg- og soppdannelse, spesielt på steder som ikke får god nok luftgjennomstrømning.

Ingen tilluft under dør

Det bør etableres tilfredsstillende tilluft til våtrommet, for eksempel ved å montere en luftespalte eller ventil ved døren. Manglende tilluft kan føre til redusert ventilasjon, økt fuktbelastning og risiko for sopp- og muggdannelse.

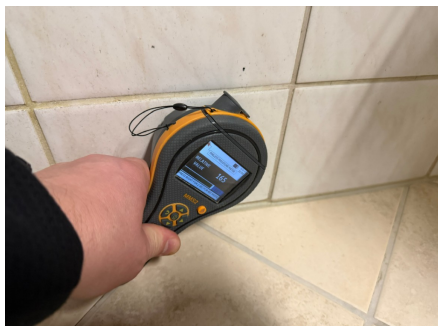
Vegg mot sovealkove, ingen utslag.

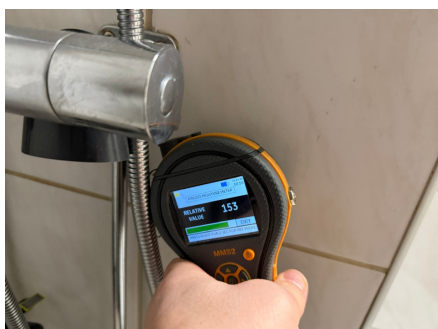
Ingen utslag ved blande batteri.

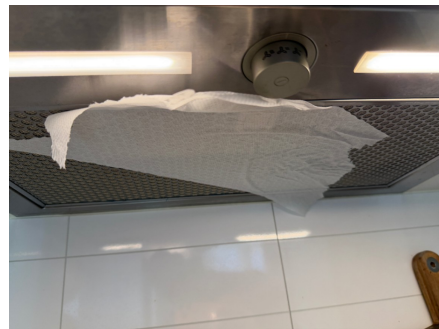
Funksjonstest av avtrekk

Det bør etableres mekanisk eller forsert avtrekk fra kokesonen for å sikre tilstrekkelig ventilasjon.

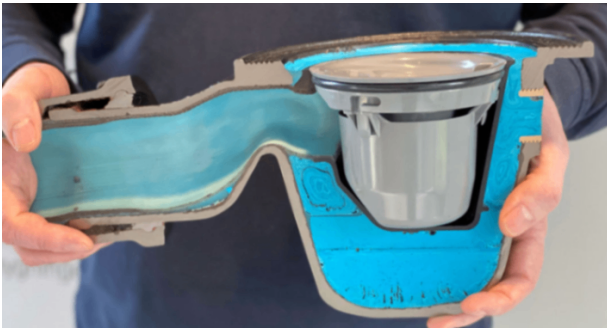
Det er registrert rustskader i soilsluk. Mer enn halvparten av forventet brukstid for innvendige avløpsledninger er passert, noe som medfører økt risiko for lekkasjer og behov for vedlikehold eller utskifting.

Type sluk som kan støpes ned i eksisterende sluk. Må utføres av godkjent Rust i sluk. firma.

Gamle soilsluk bør renoveres, for eksempel ved bruk av en "slukforny" som Linerdrain, hvor en plastinnsats støpes fast i den gamle sluken. Arbeid med sluk og avløp må avklares med styret i borettslaget før oppstart, og utføres av kvalifiserte håndverkere.

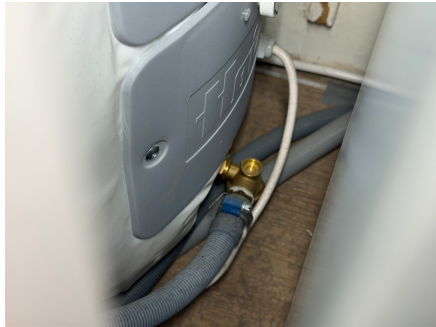
Avrenning er tilkoblet avløp.

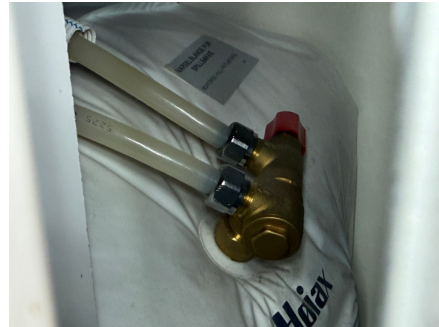
Konsekvensen av å ikke utbedre dette er økt risiko for lekkasje og vannskader som følge av at plastrør svekkes ved høye temperaturer.

Pex bør ikke kobles direkte på varmtvannsberederen, plastrør skal ikke ha mer enn 70 grader varmtvann. Ut fra berederen bør det være trykkslanger eller kobberør minst 40cm før det koblet til plastrør.
