**Einebustad med utleigedel**  
**Sivlevegen 72**  
**5704 Voss**

**Boligens tekniske tilstand:**

Dato: 11/04/2025

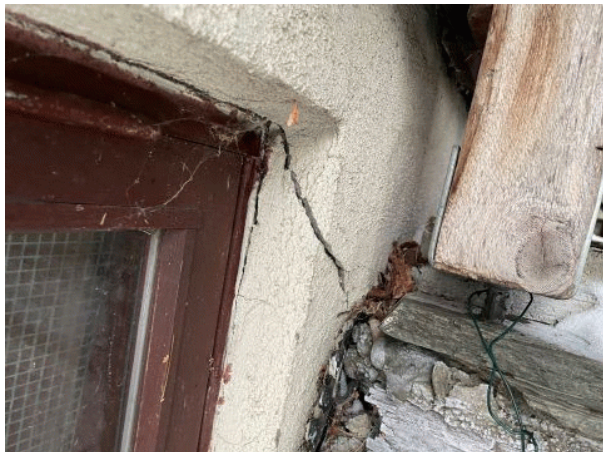
### TG 2 1.1 Byggegrunn, fundamenter, grunnmur, drenering og sikring mot vann og fuktighet

Sprekk i grunnmur er observert i hjørne mot nord (mot garasje). Grunnmursplast (tettesjikt) og drenering har ei usikker gjennverande rest-levetid jfr. Sintef Byggforsk.

| TAKSTMANNENS VURDERING VED TG2: | |
|---|---|
| | Sprekk i grunnmur er observert i hjørne mot nord (mot garasje). Grunnmursplast (tettesjikt) og drenering har ei usikker gjennverande rest-levetid jfr. Sintef Byggforsk. |

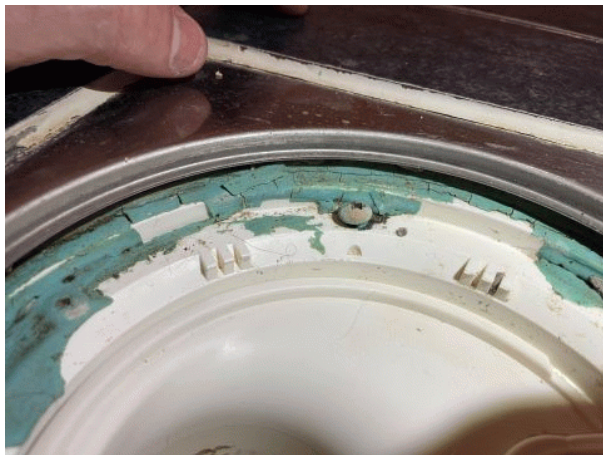
Morken membran er observert i sluk. Tettesjiktet har usikker forankring til sluk.

**Merknader:** Morken membran.

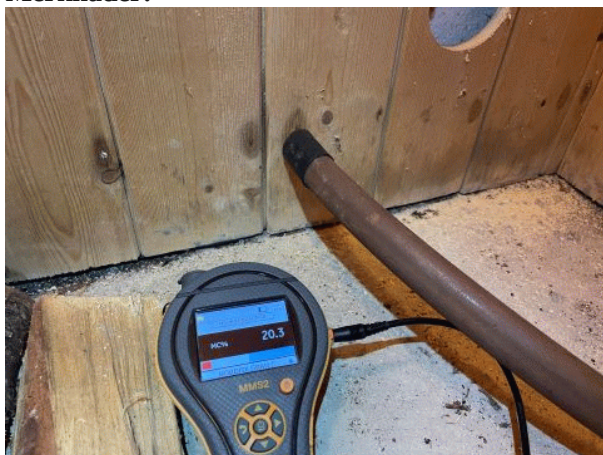
#### TG 3 9.1.3 Fuktmåling og ventilasjon

Fuktutslag på 21 vektprosent er registrert i trevirke.

På 70/80-talet vart det vanleg og innreia kjellarrom. Fuktkunnskapen var liten og feil oppbygging var konsekvensen. Bl.a. bruk av for mykje isolasjon mot ytterveggar, bruk av dampsperre/plast i utforing og ein type asfaltapp lagt rett på grunnmur. Tanken var å stenga fukten ute. I dag har ein mykje betre kunnskap om oppbygging av rom under terreng, og den metoden som vart nytta på 70/80-talet var feil. Ved bruk av for mykje isolasjon mot innvendig ift. utvendig grunnmur, vil ein flytte duggpunktet inn i vegg. Dette, saman med utvendig fuksikring/drenering (pnkt. 1.1 og 1.3) kan vera årsaka til avviket.

| TAKSTMANNENS VURDERING VED TG3: | |
|---|---|
| | <p>Fuktutslag på 21 vektprosent er registrert i trevirke.</p> <p>På 70/80-talet vart det vanleg og innreia kjellarrom. Fuktkunnskapen var liten og feil oppbygging var konsekvensen. Bl.a. bruk av for mykje isolasjon mot ytterveggar, bruk av dampsperre/plast i utforing og ein type asfaltapp lagt rett på grunnmur. Tanken var å stenga fukten ute. I dag har ein mykje betre kunnskap om oppbygging av rom under terreng, og den metoden som vart nytta på 70/80-talet var feil. Ved bruk av for mykje isolasjon mot innvendig ift. utvendig grunnmur, vil ein flytte duggpunktet inn i veggen. Dette, saman med utvendig fuktsikring/drenering (pnkt. 1.1 og 1.3) kan vera årsaka til avviket. Prisestimatet tek utgangspunkt i ny utvendig isolering, fuktsikring og drenering. Antallet ventilar i rom under terreng bør aukast.</p> |
