Tilstandsrapport

Boligbygg med flere boenheter

Sjøgata 19, 8006 BODØ

Befaringsdato: 13.04.2026

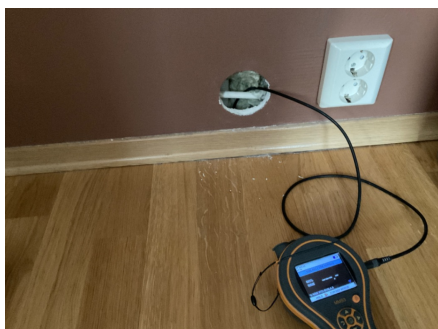
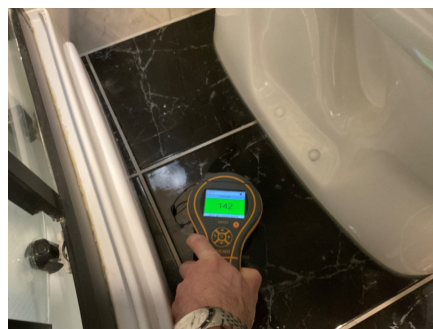
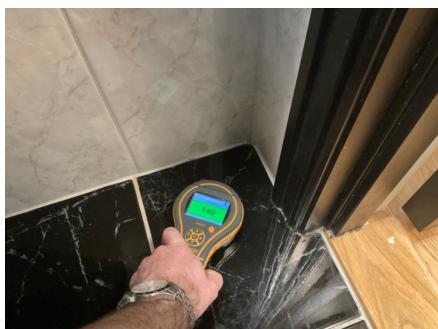
Beskrivelse

Hulltaking er foretatt uten å påvise unormale forhold. Hulltaking er foretatt ved/i soverom. Fuktkvotemåling (vekt%) i konstruksjonen ble målt til 0. Ved gjennomføring av hulltaking, er det hull tatt på én plass.

Det kan dermed ikke gis noen garanti på at det ikke kan finnes andre steder hvor det kan være forhøyet fukt nivå/ skader som ikke er oppdaget.

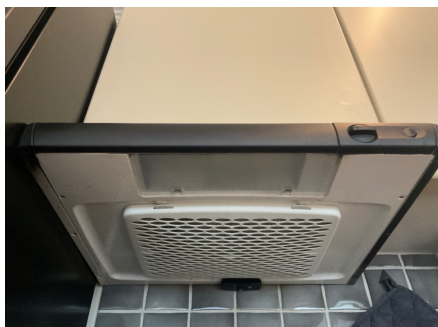
Beskrivelse

Det er kjøkkenventilator med avtrekk ut.
Ventilasjon på kjøkken er kontrollert ved enkel funksjonstest med papir.
