# Tilstandsrapport

Enebolig

Vangsvegen 3, 2052 JESSHEIM

Befaringsdato: 06.10.2025

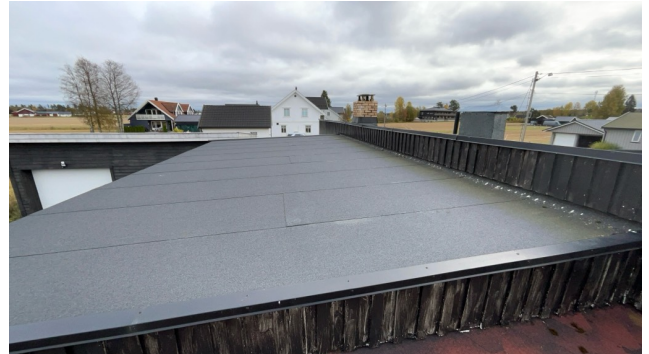
Besiktigelse av taktekke.

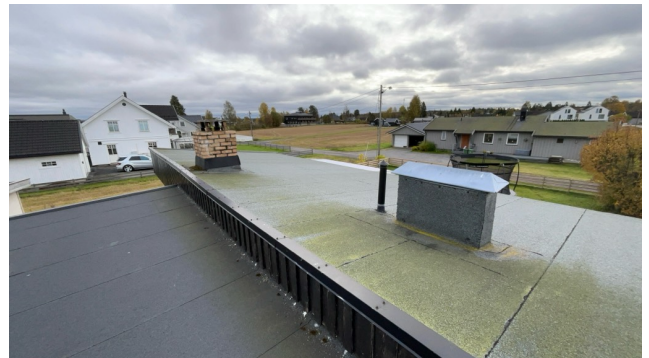
Besiktigelse av taktekke.

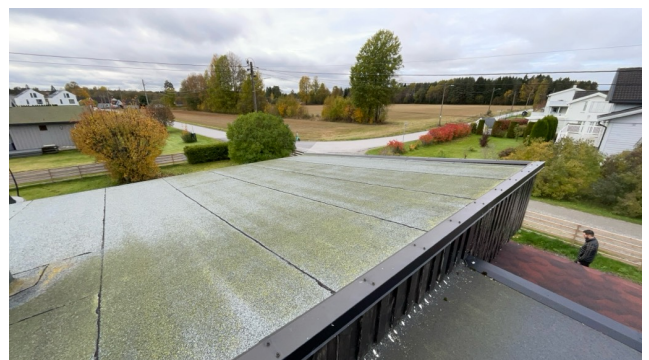
Takpapp fra ukjent årstall. Taktekking anses å ha sin tiltenkte funksjon uten negative avvik utfra alder tatt i betraktning. Taktekket ble besiktiget fra takplan.

Besiktigelse av taktekke.

- Tidspunkt for utskiftning av undertak nærmer seg.
- Overvåk tilstanden jevnlig. For å få tilstandsgrad 0 eller 1 må tekkingen skiftes ut, men tidspunktet for når dette er nødvendig er vanskelig å si noe om.
- Når takteking og undertak begynner å bli gamle, øker risikoen for lekkasjer, noe som kan føre til omfattende og kostbare reparasjoner av underliggende konstruksjoner dersom en ikke foretar tiltak på konstruksjonene før dette oppstår.
- Tidspunkt for utskiftning av takteking nærmer seg.

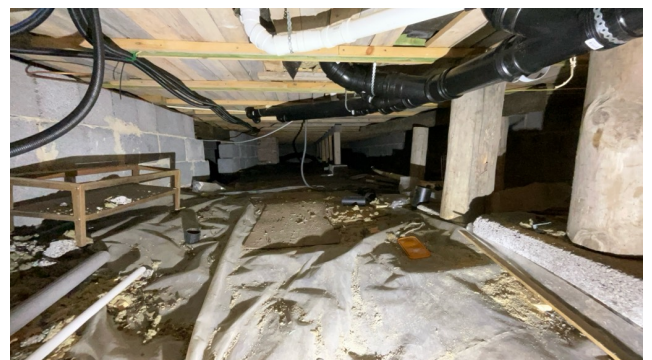
Krypkjeller under trebjelkelag og stubbegulv. Det ble foretatt fuktmålinger (vekt-%) i treverk (bjelker og på svill). Ingen verdier over 11 %. Dette ansees som tørt. Det gjøres oppmerksom på at kryprom erfaringsmessig har høy skadefrekvens selv om det ikke her var synlig tegn til skade, men undertegnede kan følgelig ikke garantere mot skjult skade. På generelt grunnlag er jevnlig kontroll og overvåking alltid å anbefale på kryprom. Økt ventiler i grunnmur kan med fordel økes. Tg er gitt med tanke på type risikokonstruksjon.

Besiktigelse av kryprom.

- Bedre ventilerings må etableres.

Konstruksjoner bør for øvrig holdes under oppsyn der det ikke kan utelukkes at konstruksjoner utvikler seg til øvrige tilstander. Kommende utbedringer av understøttelser kan ikke utelukkes på sikt og tilfaller evt. ny eier.

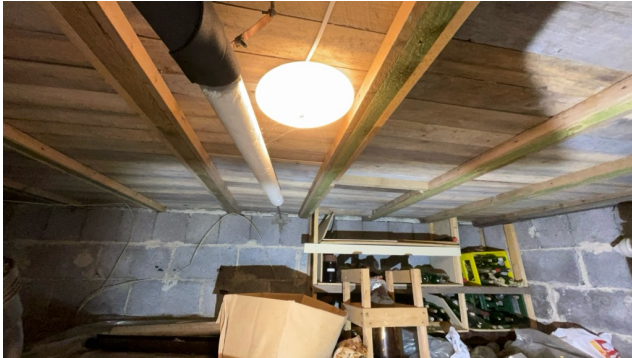
Besiktigelse av kryprom.

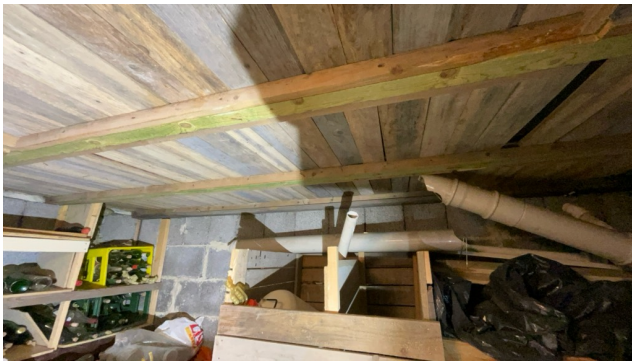
Besiktigelse av kryprom.

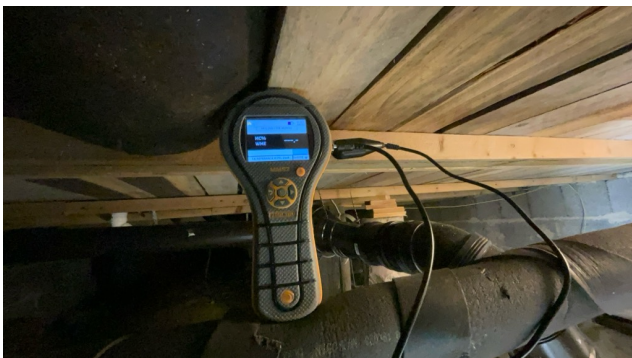
Utført fuktmåling på trevirke mot grunnmur. Lav fuktprosent på befaringsdagen.

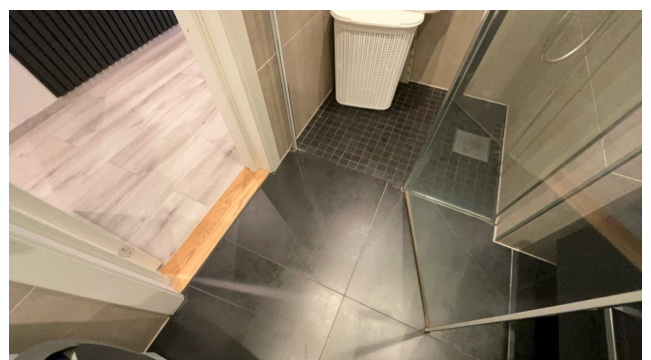
- Det er påvist at noen fliser har bom (hulrom under).
- Det er påvist avvik i fallforhold til sluk i forhold til krav i forskrift på byggetidspunktet.

Påvist bomflis på gulv.

- Til tross for avviket i fall/høydeforskjell til sluk, vil gulvet fortsatt kunne lede vann mot sluket, men med redusert effektivitet. Dette kan potensielt øke risikoen for vannansamling i enkelte områder av badet.
- Selv om bom eller hullid ikke alltid er et umiddelbart problem, bør det overvåkes nøye før eventuell utvikling i sprekker i flisfuger e.l. oppstår. Dette må en foreta tiltak for, for å begrense utviklingen.

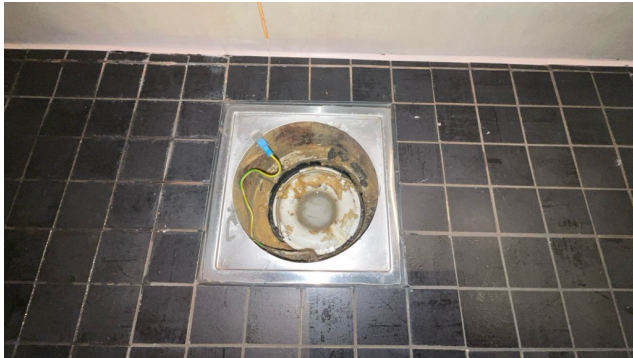
Kontroll av sluk.

Dokumentasjon bør innhentes hvis mulig.

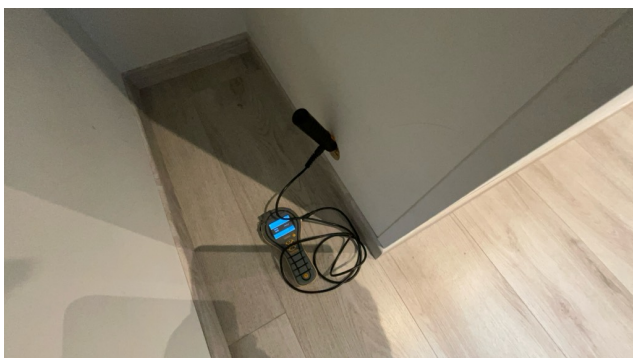
Hulltaking er foretatt uten å påvise unormale forhold. Hulltaking er foretatt ved/i Gang.

Utført hulltaking.

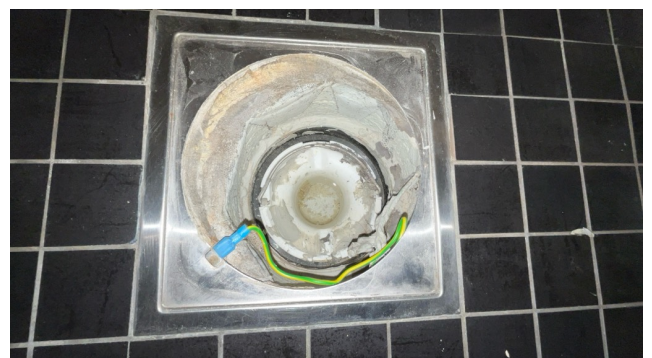
- Det er påvist at høydeforskjell fra topp slukrist til gulv/synlig topp membran ved dørterskel er mindre enn 25 mm.
- Det er påvist avvik i fallforhold til sluk i forhold til krav i forskrift på byggetidspunktet.

Kontroll av sluk.

Dokumentasjon bør innhentes hvis mulig.

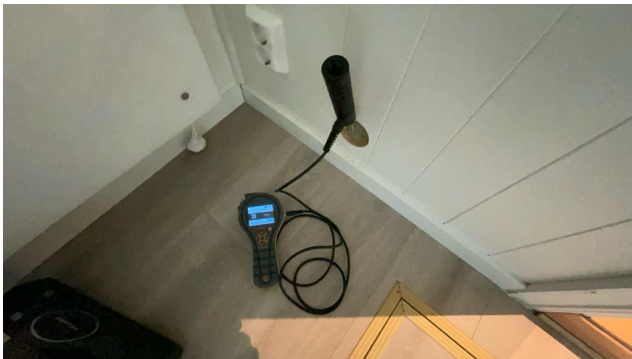
Hulltaking er foretatt uten å påvise unormale forhold. Hulltaking er foretatt ved/i Soverom. Fuktkvotemåling (vekt%) i konstruksjonen ble målt til 0.

Utført hulltaking.

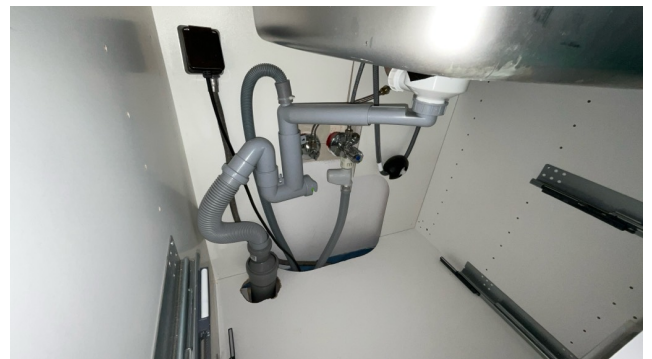
Vannrør av materialtype pex og kobber. Fordelerskap på badene. Waterguard i benkeskap på kjøkken bør etableres for god sikring av lekkasjevann. Alder er normalt i seg selv en vurderingskriterie hva angår slitasjegrad. Videre bemerkes at bunnledninger av den årsak følgelig heller ikke er kontrollert.

Besiktigelse av røropplegg.

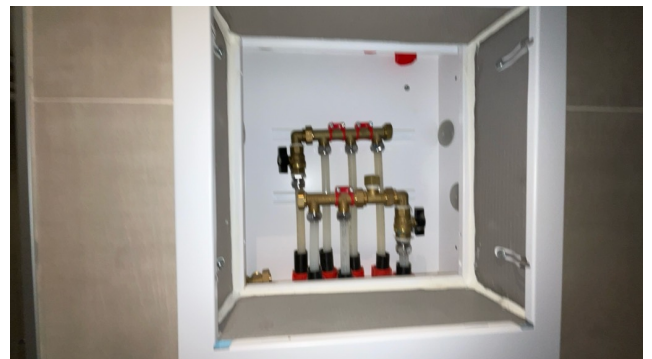
Besiktigelse av røropplegg.

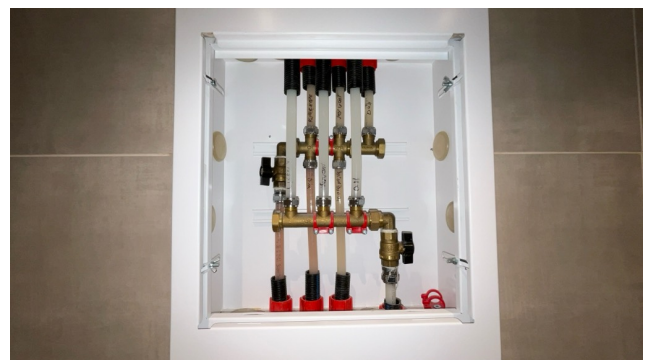
Besiktigelse av røropplegg.

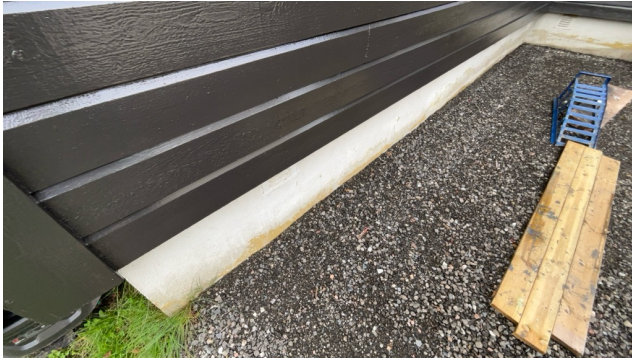
Grunnet skjult i byggegrunn er materialvalg ikke mulig å konstatere. Drenering ble kontrollert fra bakkeplan der det ukjent for undertegnende vdr. dreneringens tilstand videre under grunn. Uten synlig fuktsikring på kontrollstedene.

Kontroll av drenering/fuktsikring.

- Tiltak for redrenering rundt boligen kan ikke utelukkes.
- Overvåk tilstanden jevnlig. For å få tilstandsgrad 0 eller 1 må dreneringen skiftes ut, men tidspunktet for når dette er nødvendig er vanskelig å si noe om.

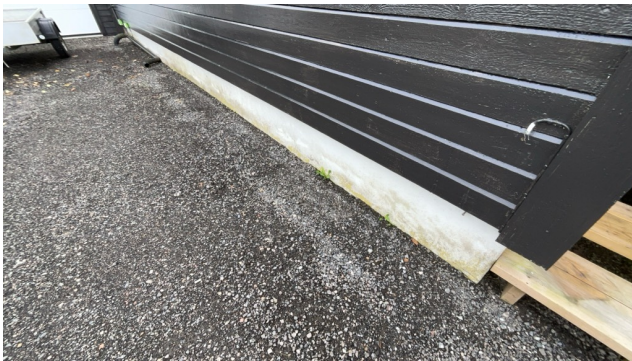
Kontroll av drenering/fuktsikring.

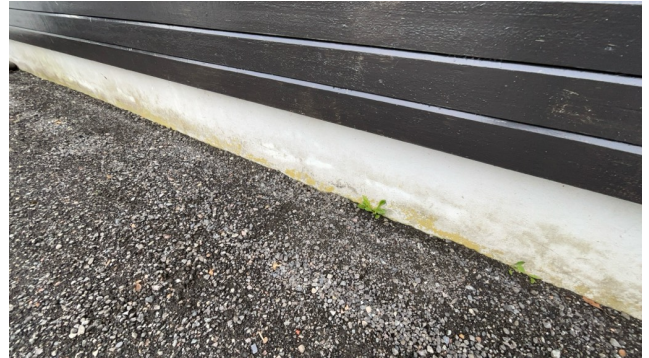
Stedvis behov for lokale utbedringer.

- Det må foretas lokal utbedring.
