# Familievennlig enebolig med alt på ett plan.

# Tilstandsrapport

Befaringsdato: 06.10.2025

Rapportdato: 10.10.2025

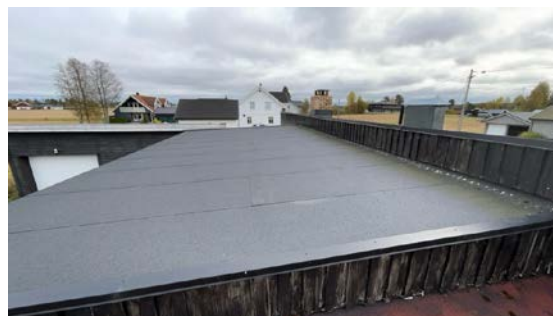
Besiktigelse av taktekke.

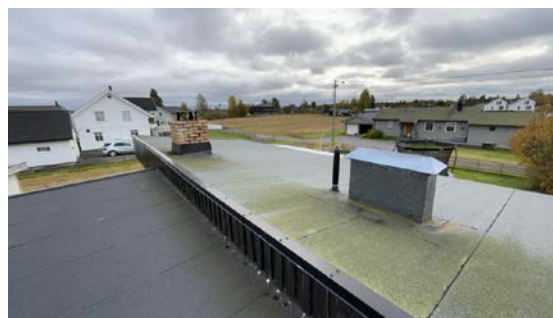
Besiktigelse av taktekke.

Takpapp fra ukjent årstall. Takteking anses å ha sin tiltenkte funksjon uten negative avvik utfra alder tatt i betraktning. Taktekket ble besiktiget fra takplan.

- Tidspunkt for utskiftning av undertak nærmer seg.
- Overvåk tilstanden jevnlig. For å få tilstandsgrad 0 eller 1 må tekingen skiftes ut, men tidspunktet for når dette er nødvendig er vanskelig å si noe om.
- Når takteking og undertak begynner å bli gamle, øker risikoen for lekkasjer, noe som kan føre til omfattende og kostbare reparasjoner av underliggende konstruksjoner dersom en ikke foretar tiltak på konstruksjonene før dette oppstår.
- Tidspunkt for utskiftning av takteking nærmer seg.

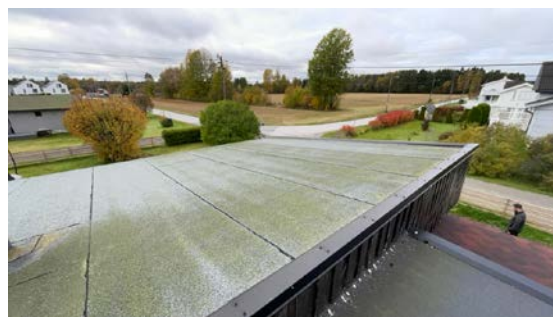
Besiktigelse av taktekke.

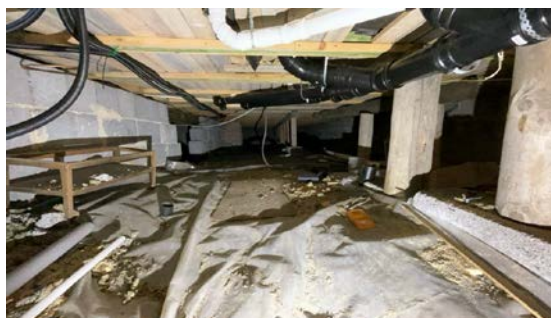
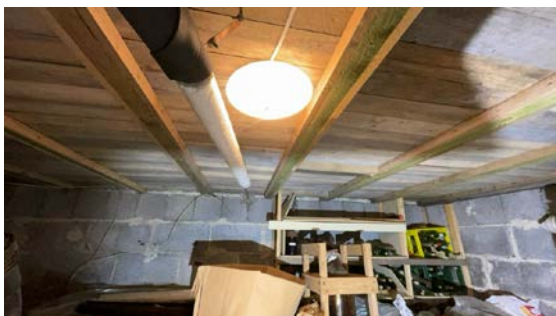
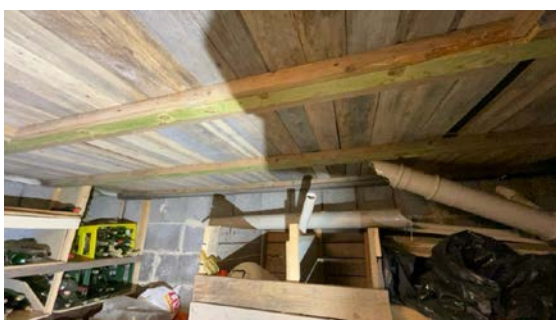
Krypjkjeller under trebjelkelag og stubbegulv. Det ble foretatt fuktmålinger (vekt-%) i treverk (bjelker og på svill). Ingen verdier over 11 %. Dette ansees som tørt. Det gjøres oppmerksom på at kryprom erfaringsmessig har høy skadefrekvens selv om det ikke her var synlig tegn til skade, men undertegnede kan følgelig ikke garantere mot skjult skade. På generelt grunnlag er jevnlig kontroll og overvåking alltid å anbefale på kryprom. Økt ventilering i grunnmur kan med fordel økes. Tg er gitt med tanke på type risikokonstruksjon.

Besiktigelse av kryprom.

- Bedre ventilering må etableres.

Konstruksjoner bør for øvrig holdes under oppsyn der det ikke kan utelukkes at konstruksjoner utvikler seg til øvrige tilstander. Kommende utbedringer av understøttelser kan ikke utelukkes på sikt og tilfaller evt. ny eier.

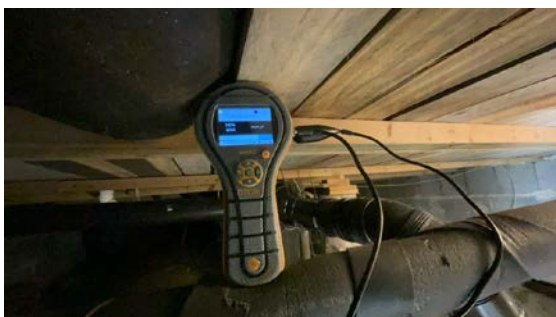
Utført fuktmåling på trevirke mot grunnmur. Lav fuktprosent på befaringsdagen.

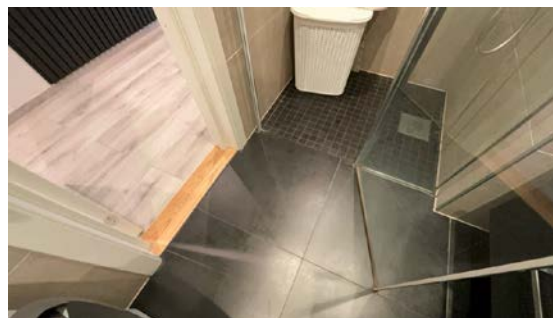
- Det er påvist at noen fliser har bom (hulrom under).
- Det er påvist avvik i fallforhold til sluk i forhold til krav i forskrift på byggetidspunktet.

Påvist bomflis på gulv.

- Til tross for avviket i fall/høydeforskjell til sluk, vil gulvet fortsatt kunne lede vann mot sluket, men med redusert effektivitet. Dette kan potensielt øke risikoen for vannansamling i enkelte områder av badet.
- Selv om bom eller hullid ikke alltid er et umiddelbart problem, bør det overvåkes nøye før eventuell utvikling i sprekker i flisfuger e.l. oppstår. Dette må en foreta tiltak for, for å begrense utviklingen.

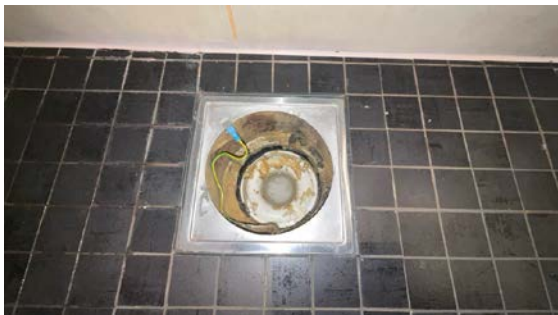
Kontroll av sluk.

Dokumentasjon bør innhentes hvis mulig.

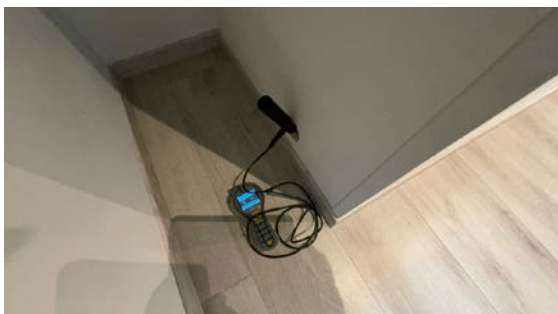
Hulltaking er foretatt uten å påvise unormale forhold. Hulltaking er foretatt ved/i Gang.

Utført hulltaking.

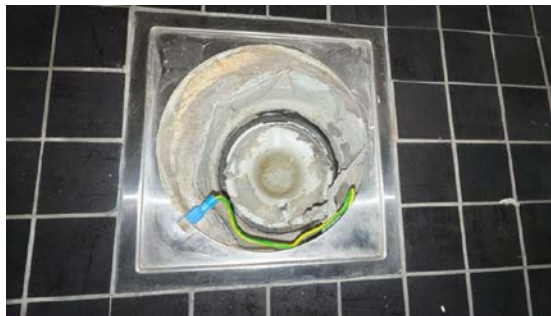
- Det er påvist at høydeforskjell fra topp slukrist til gulv/synlig topp membran ved dørterskel er mindre enn 25 mm.
- Det er påvist avvik i fallforhold til sluk i forhold til krav i forskrift på byggetidspunktet.

Kontroll av sluk.

Dokumentasjon bør innhentes hvis mulig.

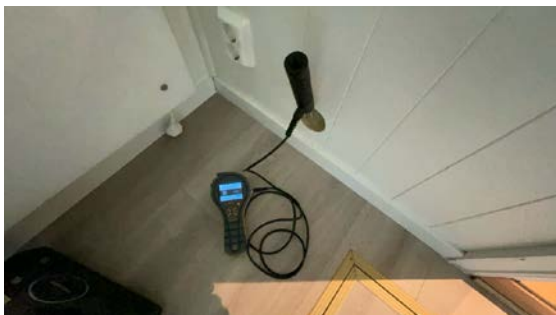
Hulltaking er foretatt uten å påvise unormale forhold. Hulltaking er foretatt ved/i Soverom. Fuktkvotemåling (vekt%) i konstruksjonen ble målt til 0.

Utført hulltaking.

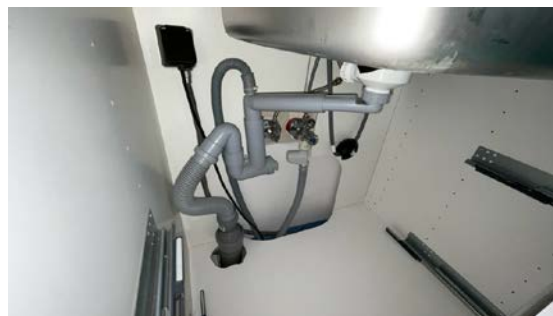
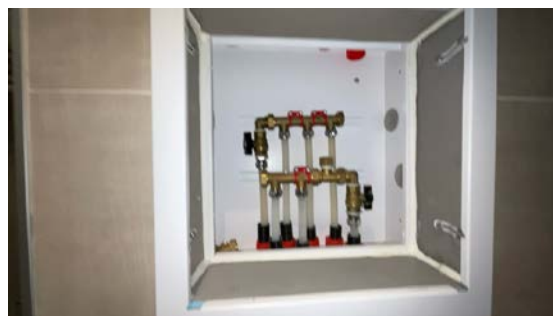
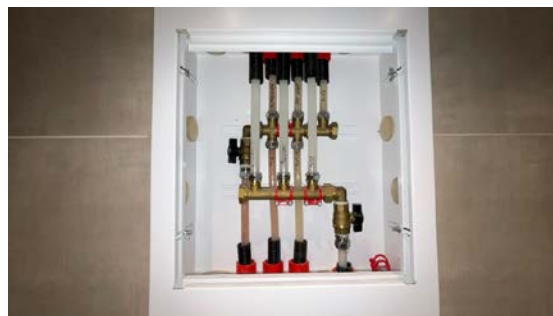
Vannrør av materialtype pex og kobber. Fordelerskap på badene. Waterguard i benkeskap på kjøkken bør etableres for god sikring av lekkasjevann. Alder er normalt i seg selv en vurderingskriterie hva angår slitasjegrad. Videre bemerkes at bunnledninger av den årsak følgerig heller ikke er kontrollert.

Besiktigelse av røropplegg.

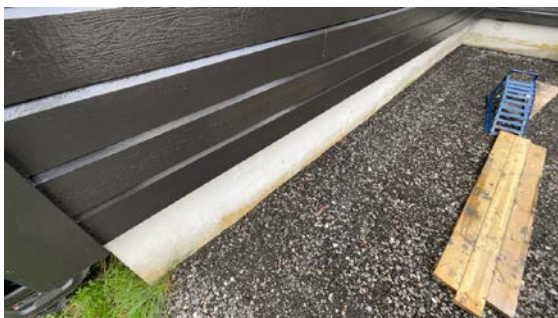
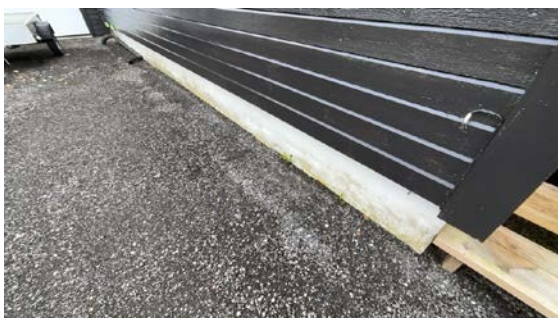
Kontroll av drenering/fuktsikring.

- Tiltak for redreting rundt boligen kan ikke utelukkes.
- Overvåk tilstanden jevnlig. For å få tilstandsgrad 0 eller 1 må dreneringen skiftes ut, men tidspunktet for når dette er nødvendig er vanskelig å si noe om.

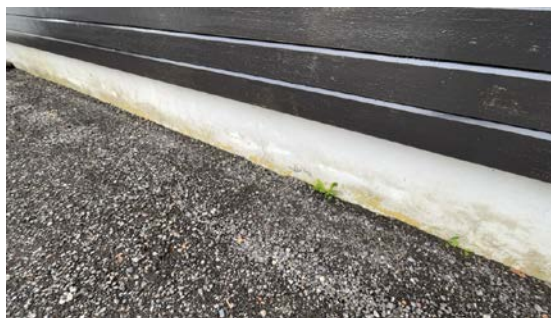
Stedvis behov for lokale utbedringer.

- Det må foretas lokal utbedring.
